Raport z oględzin pojazdu

Numer raportu	09866/10/26-15501	Data raportu	31-10-2026
Rzeczoznawcy	Kacper Sosnowski (WSP) mgr Patryk Salzer	Data oględzin	30-10-2026
Nr zlecenia	PKOM(DZS)/GDA/97582/26/10/19	Miejsce oględzin	SŁOMCZYN MAGAZYN, METALOWA 1...

Numer identyfikacyjny (VIN)	**JSAAZCA3S00552636**
Marka, model	SUZUKI Swift 20-24
Typ, wersja	Swift 1.2 Dualjet SHVS Premium
Numer rejestracyjny	WD7285S
Silnik (rodz./poj./moc)	benz./1197 ccm/61 kW
Stan licznika	72 195 km
Data 1. rej./rok prod.	26-05-2022/2022
Data nast. bad. techn.	06-05-2027
Nadwozie	hatchback 5/5
Lakier	srebrny/2-warstwowy metalik
Skrzynia biegów	manualna

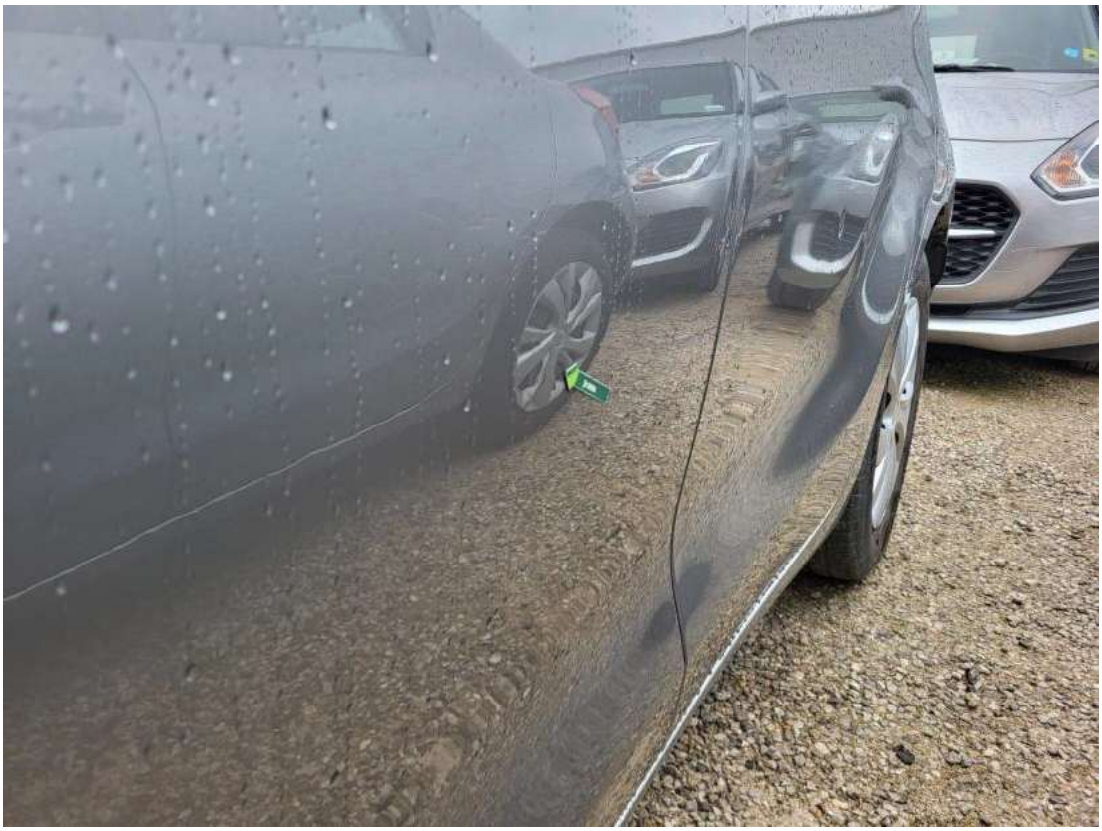
Fot. 56
Drzwi przed L - Wgniecenie/odkształcenie 1

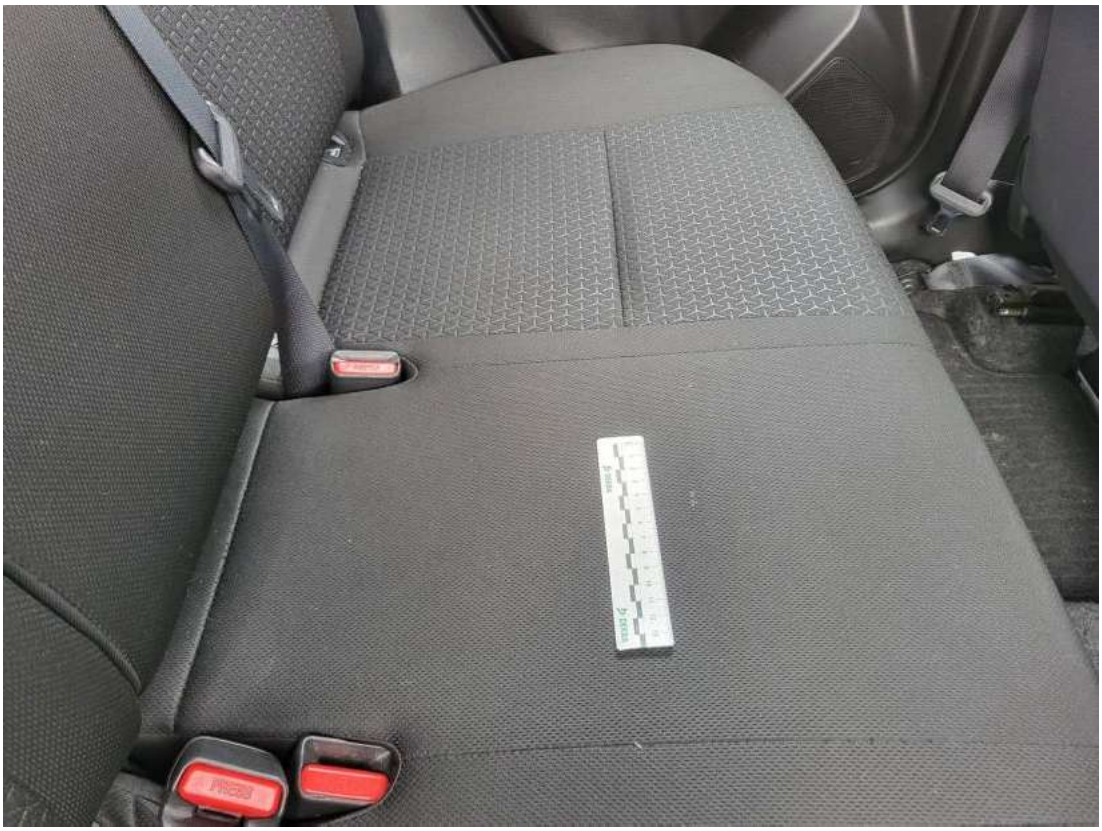
Fot. 63
Kanapa tyl. - Inne 1
