Raport z oględzin pojazdu

Numer raportu	09878/11/26-15501	Data raportu	01-11-2026
Rzeczoznawcy	Kacper Sosnowski (WSP) mgr Patryk Salzer	Data oględzin	30-10-2026
Nr zlecenia	PKOM(DZS)/GDA/97588/26/10/19	Miejsce oględzin	SŁOMCZYN MAGAZYN, METALOWA 1...

Numer identyfikacyjny (VIN)	**JSAAZCA3S00552676**
Marka, model	SUZUKI Swift 20-24
Typ, wersja	Swift 1.2 Dualjet SHVS Premium
Numer rejestracyjny	WD7289S
Silnik (rodz./poj./moc)	benz./1197 ccm/61 kW
Stan licznika	128 251 km
Data 1. rej./rok prod.	27-05-2022/2022
Data nast. bad. techn.	20-05-2027
Nadwozie	hatchback 5/5
Lakier	srebrny/2-warstwowy metalik
Skrzynia biegów	manualna

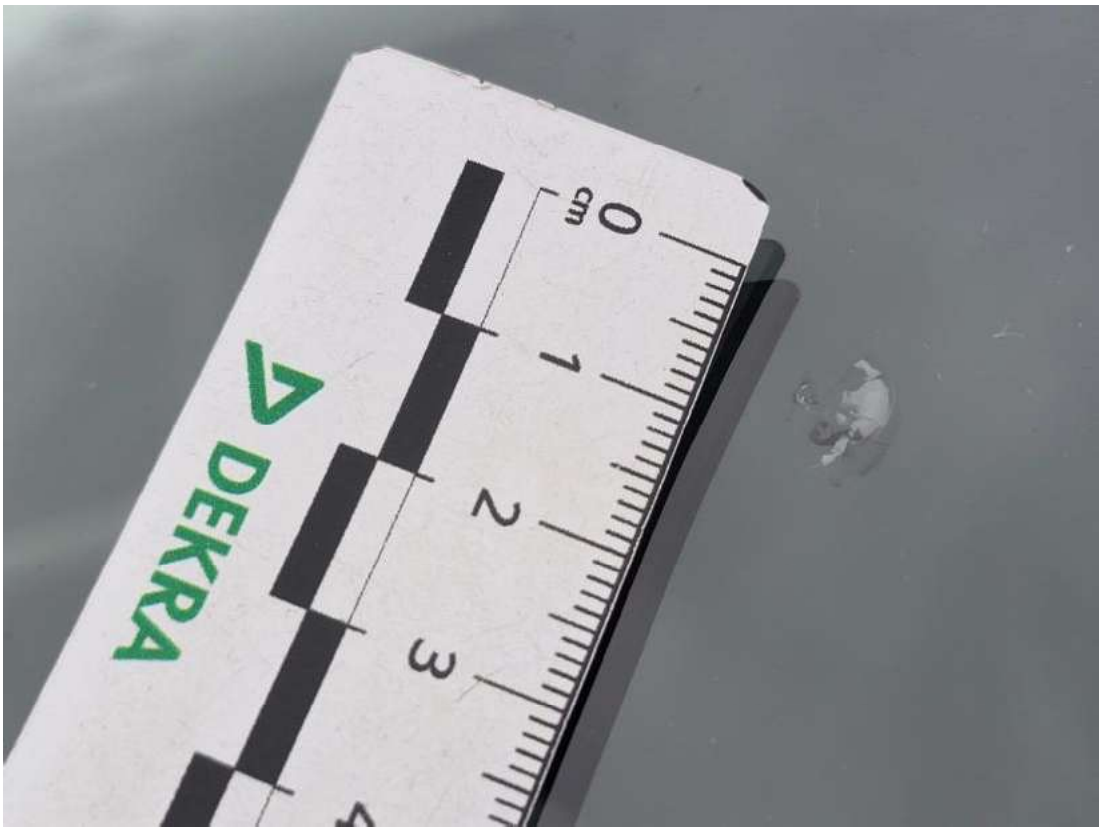
Fot. 41
Pokrywa komory silnika - Inne 1

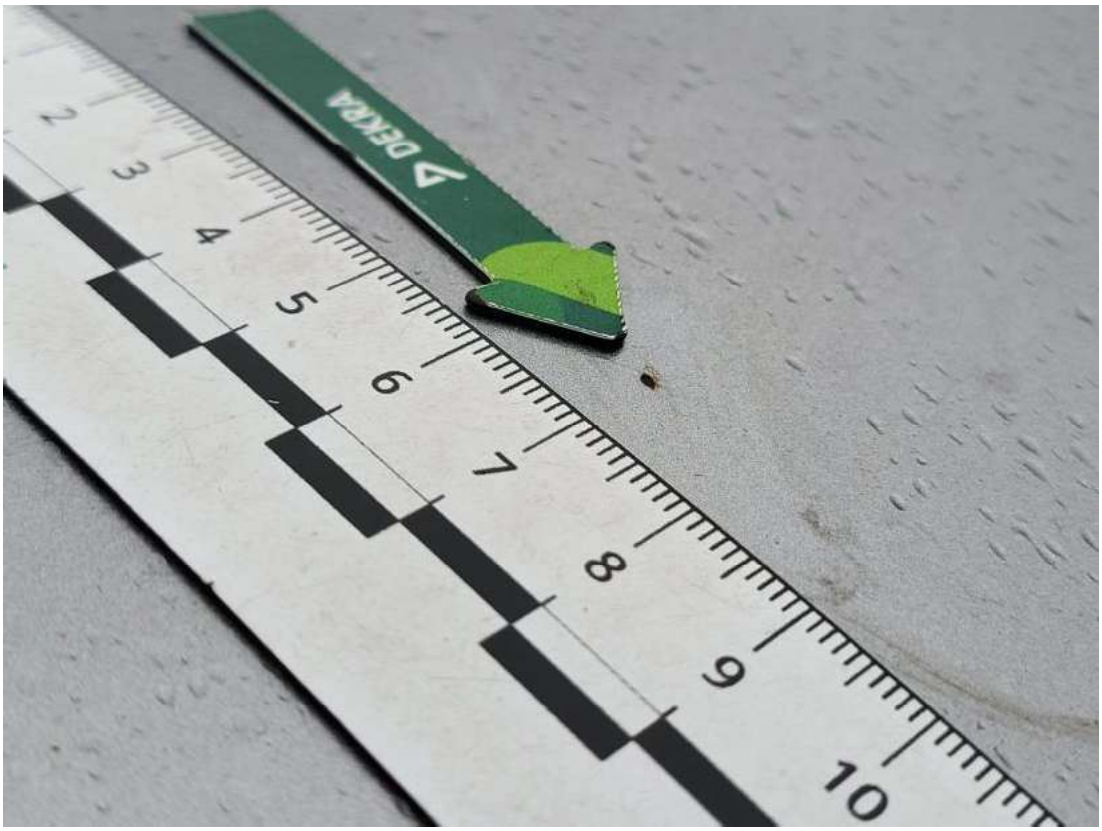
Fot. 59
Zderzak tylny - Pęknięcie/rozerwanie 1
