Raport z oględzin pojazdu

Numer raportu	448120/11/26-9573	Data raportu	02-11-2026
Rzeczoznawca	Jan Rybołowik	Data oględzin	02-11-2026
Nr zlecenia	PKOM(DZS)/GDA/100128/26/10/26	Miejsce oględzin	SŁOMCZYN MAGAZYN, METALOWA 1...

Numer identyfikacyjny (VIN)	**TMAH351CANJ185297**
Marka, model	HYUNDAI i30 20-24
Typ, wersja	i30 1.5 DPI Smart
Numer rejestracyjny	WJ9342K
Silnik (rodz./poj./moc)	benz./1498 ccm/81 kW
Stan licznika	99 315 km
Data 1. rej./rok prod.	10-06-2022/2022
Data nast. bad. techn.	23-05-2027
Nadwozie	hatchback 5/5
Lakier	srebrny/2-warstwowy metalizowany
Skrzynia biegów	manualna

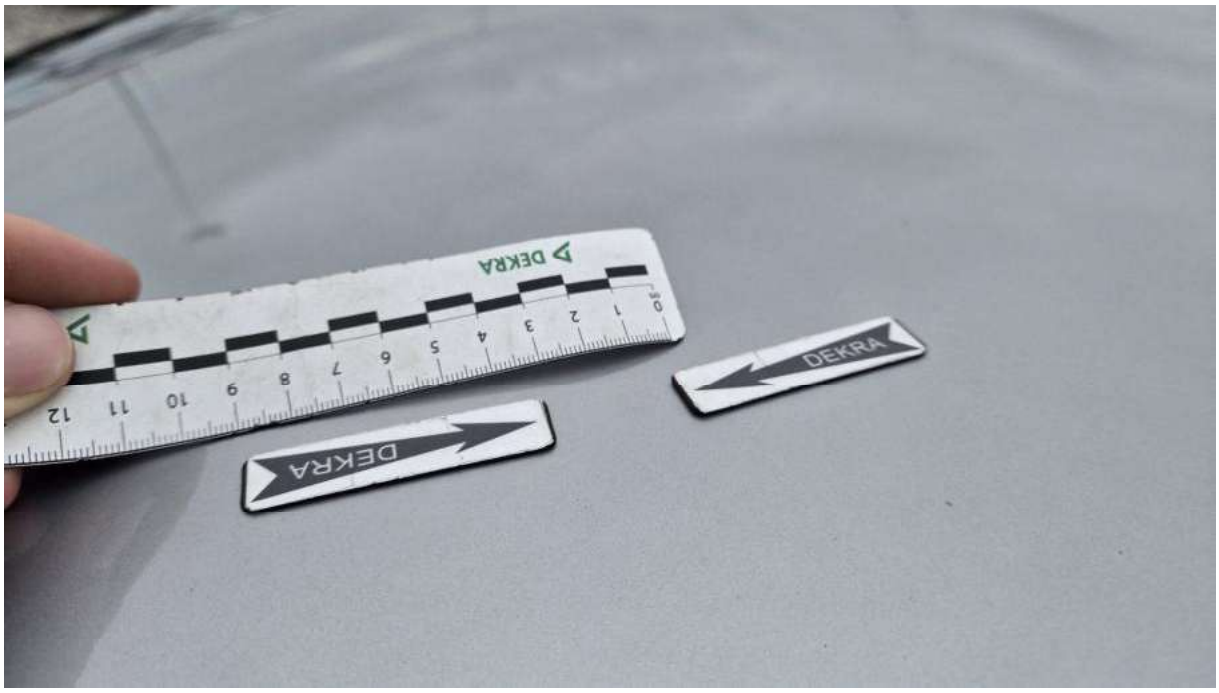
Fot. 51
Zderzak tylny - Rysa/odprysk 2
