Raport z oględzin pojazdu

Numer raportu	220806/11/26-11401	Data raportu	06-11-2026
Rzeczoznawcy	Kacper Sosnowski (WSP) mgr inż. Przemysław Ostap	Data oględzin	05-11-2026
Nr zlecenia	PKOM(DZS)/GDA/100097/26/10/26	Miejsce oględzin	SŁOMCZYN MAGAZYN, METALOWA 1...

Numer identyfikacyjny (VIN)	**JSAAZCA3S00553252**
Marka, model	SUZUKI Swift 20-24
Typ, wersja	Swift 1.2 Dualjet SHVS Premium
Numer rejestracyjny	WD8769S
Silnik (rodz./poj./moc)	benz./1197 ccm/61 kW
Stan licznika	151 915 km
Data 1. rej./rok prod.	26-07-2022/2022
Data nast. bad. techn.	26-07-2027
Nadwozie	hatchback 5/5
Lakier	srebrny/METALIK
Skrzynia biegów	manualna

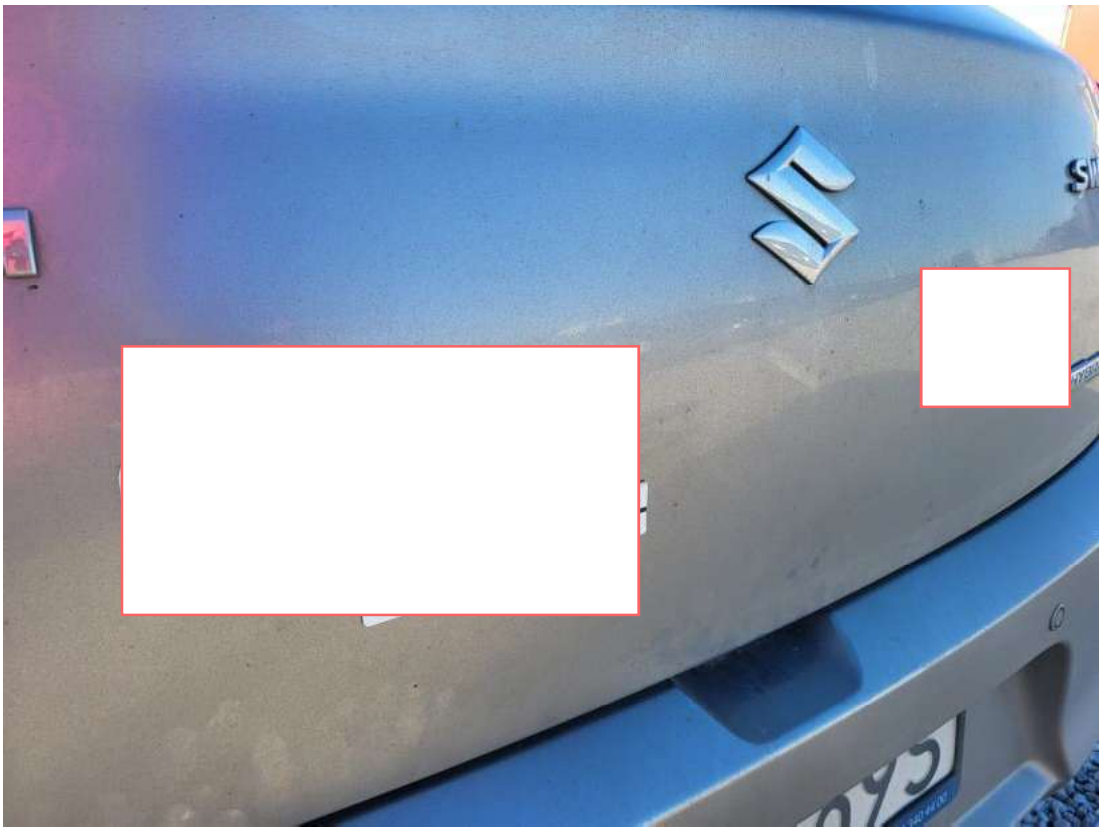
Fot. 54

Pokrywy bagażnika - Wgniecenie/odkształcenie 1

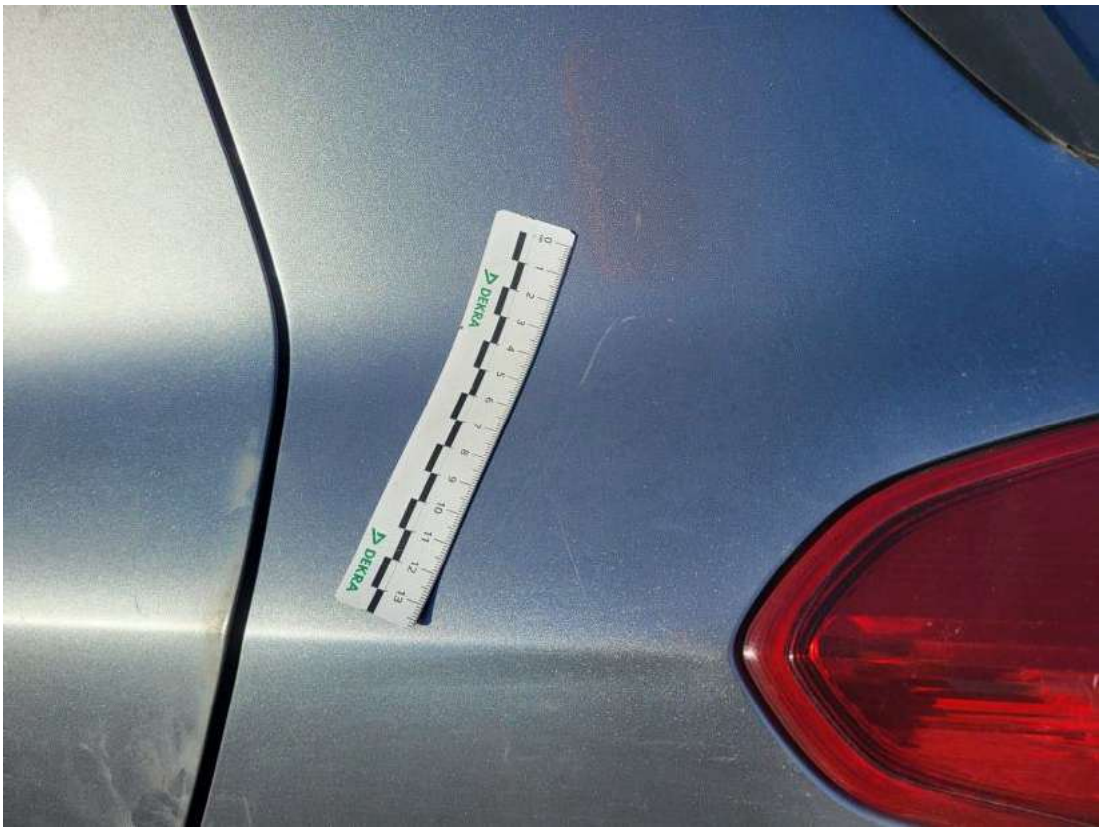
Poz.	Nazwa pozycji	Opis uszkodzeń	Kwalifik.	Naprawa [rbg]
1	Kratka nawiewu wewnętrzna R	uszkodzone sterowanie powietrza	WY	0.7
2	Błotnik przedni R	rysa/odprysk, wgniecenie/odkształcenie	NA	0.8
3	Pokrywa przednia	rysa/odprysk, ślady korozji	NA	0.5
4	Dach	ślady korozji	NA	0.3
5	Drzwi przednie (nieuzbrojone) L	rysa/odprysk, wgniecenie/odkształcenie	NA	0.7
6	Drzwi przednie (nieuzbrojone) R	rysa/odprysk, wgniecenie/odkształcenie	NA	0.5
7	Drzwi tylne (nieuzbrojone) L	rysa/odprysk, wgniecenie/odkształcenie	NA	0.7
8	Drzwi tylne (nieuzbrojone) R	rysa/odprysk, wgniecenie/odkształcenie	NA	0.7
9	Słupek przedni (A) z progiem L	rysa/odprysk		
10	Próg L	rysa/odprysk		
11	Próg R	rysa/odprysk		
12	Słupek środkowy (B) L	wgniecenie/odkształcenie		
13	Okładzina zderzaka tylnego	rysa/odprysk		
14	Błotnik tylny L	rysa/odprysk, wgniecenie/odkształcenie		
15	Błotnik tylny R	rysa/odprysk, wgniecenie/odkształcenie		
16	Schowek kpl.	zarysowanie

Fot. 57
Dach - Inne 1

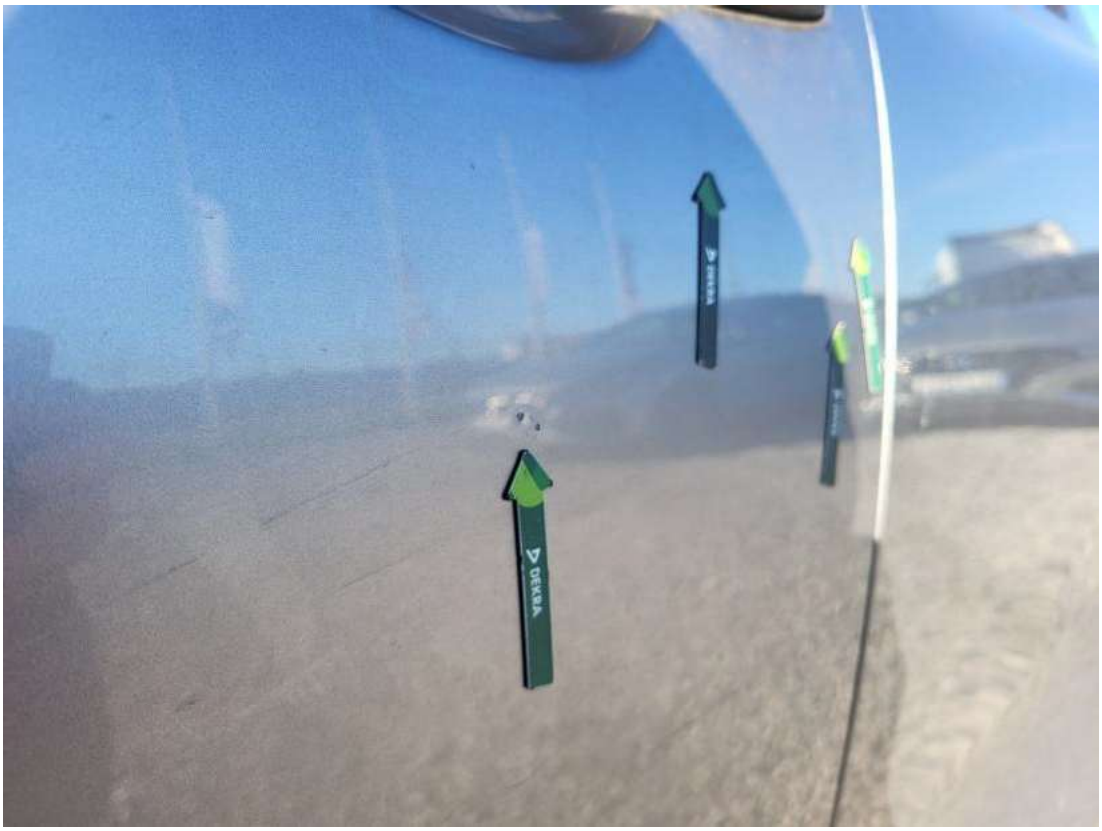
Fot. 61
Drzwi przed L - Rysa/odprysk 1
