Raport z oględzin pojazdu

Numer raportu	220846/11/26-11401	Data raportu	10-11-2026
Rzeczoznawcy	Kacper Sosnowski (WSP) mgr inż. Przemysław Ostap	Data oględzin	09-11-2026
Nr zlecenia	PKOM(DZS)/GDA/100131/26/10/26	Miejsce oględzin	SŁOMCZYN MAGAZYN, METALOWA 1...

Numer identyfikacyjny (VIN)	**TMAH351CANJ185435**
Marka, model	HYUNDAI i30 20-24
Typ, wersja	i30 1.5 DPI Smart
Numer rejestracyjny	WD8574S
Silnik (rodz./poj./moc)	benz./1498 ccm/81 kW
Stan licznika	151 126 km
Data 1. rej./rok prod.	03-08-2022/2022
Data nast. bad. techn.	18-07-2027
Nadwozie	hatchback 5/5
Lakier	srebrny/METALIK
Skrzynia biegów	manualna

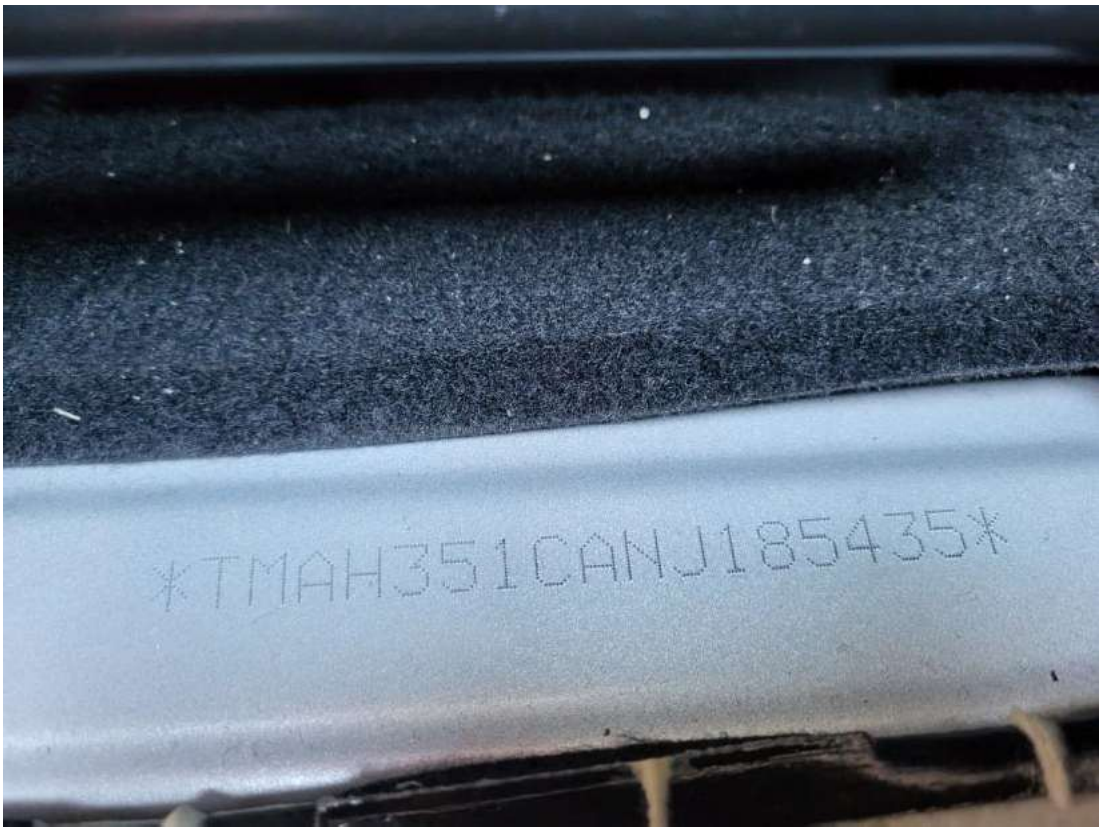
Fot. 13
Numer identyfikacyjny

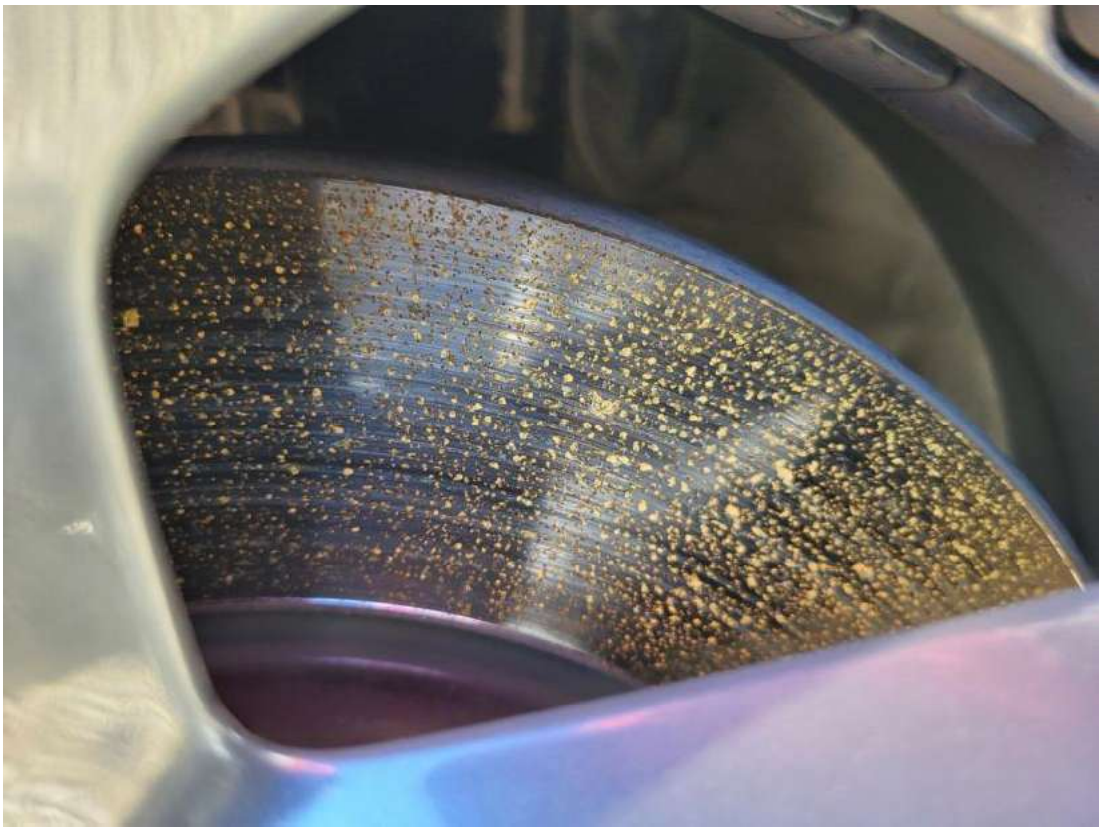
Fot. 29
Tarcza hamulcowa przednia lewa

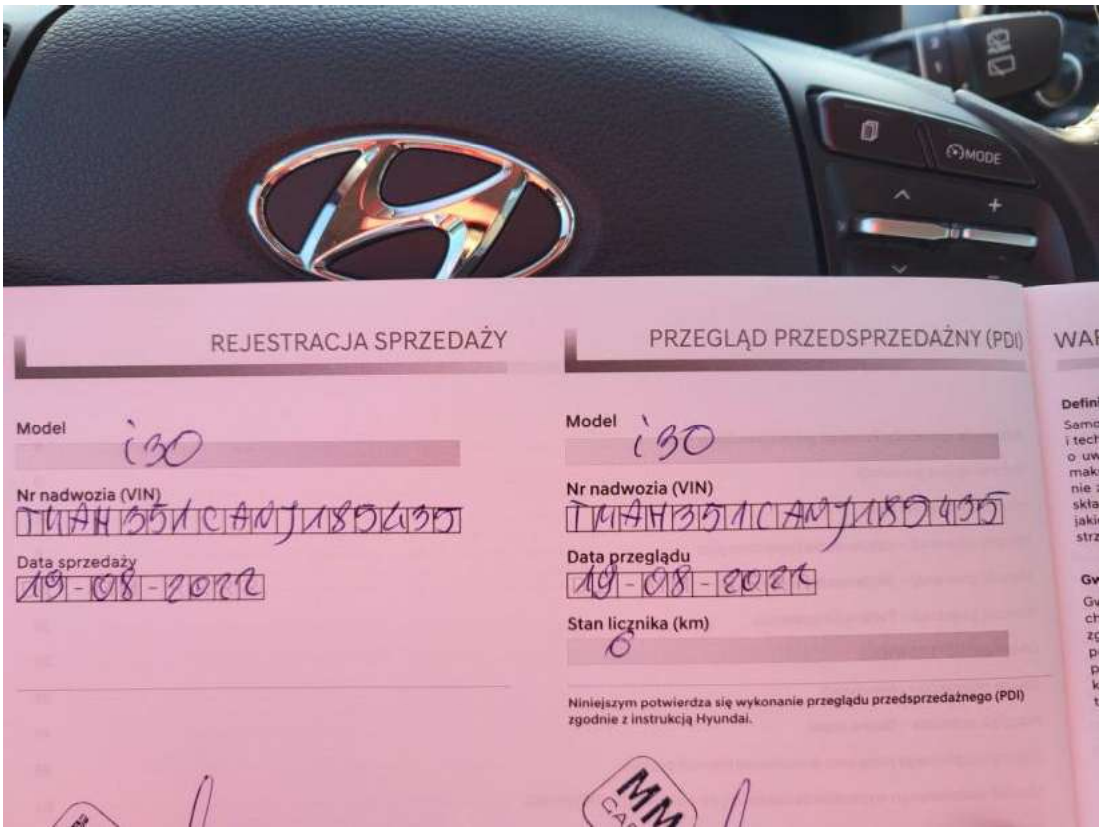
Fot. 34

Książka serwisowa – dane

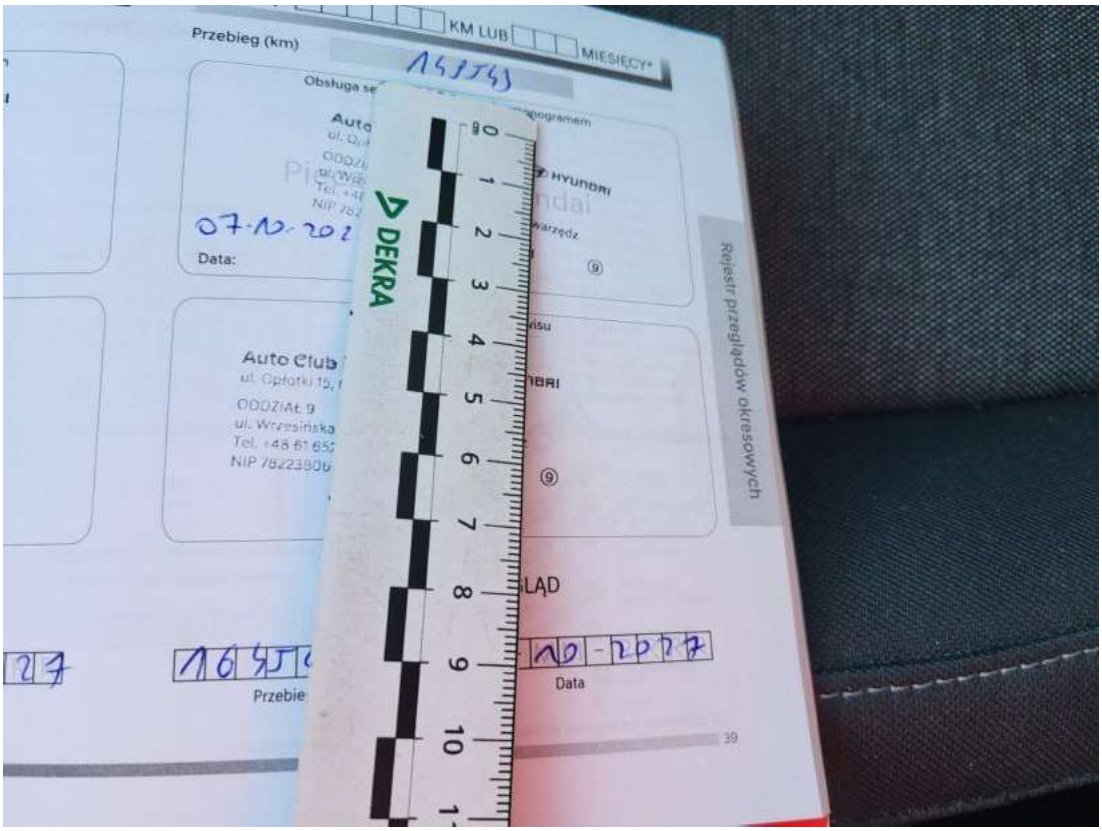
Fot. 35
Książka serwisowa – ostatni przegląd

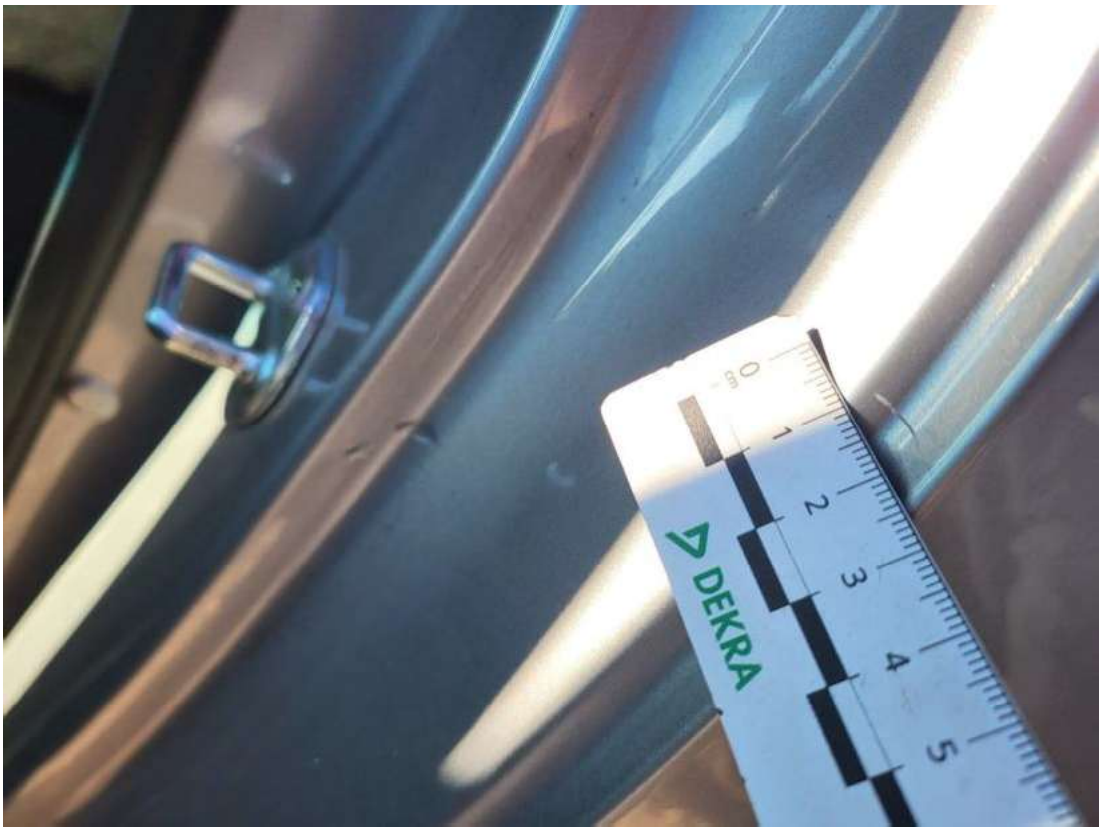
Poz.	Nazwa pozycji	Opis uszkodzeń	Kwalifik.	Naprawa [rbg]
1	Dywaniki podłogi komplet	rozerwanie	WY	0.3
2	Dach	wgniecenie/odkształcenie	NA	2.3
3	Drzwi przednie (nieuzbrojone) L	rysa/odprysk, wgniecenie/odkształcenie	NA	0.7
4	Błotnik tylny R	wgniecenie/odkształcenie	NA	1.2
5	Boczek tapicerski drzwi kpl. L	zarysowanie	NA	
6	Pokrywa przednia	rysa/odprysk		
7	Błotnik tylny L	rysa/odprysk		
8	Boczek tapicerski drzwi kpl. L	rozerwanie		
9	Komplet nakładek pokrywy tylnej	zarysowanie

Fot. 47
Błotnik tylny L / Ściana boczna L - Rysa/odprysk 1
