# Raport z oględzin pojazdu

| Numer raportu | 02157/11/26-16703 | Data raportu | 06-11-2026 |

| Marka, model | FORD Focus Hatchback 18-21 |
| Numer rejestracyjny | WD1203T |

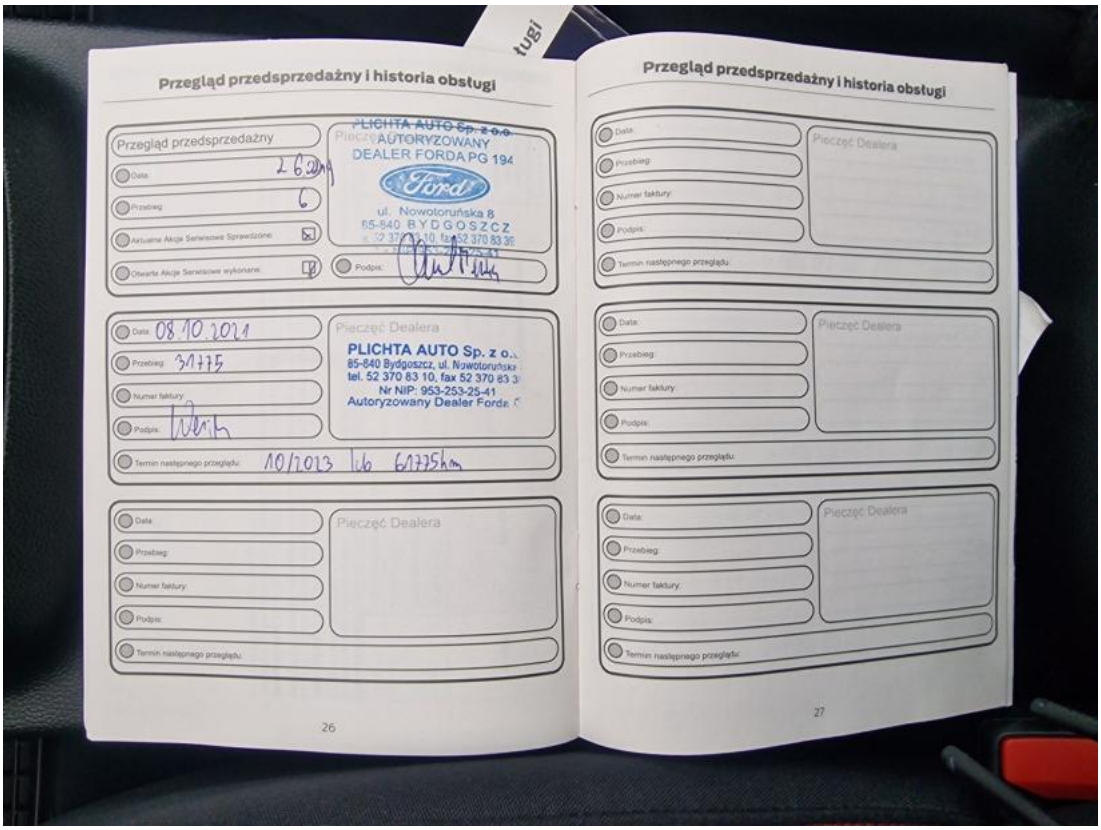
**Fot. 34**

Książka serwisowa – dane

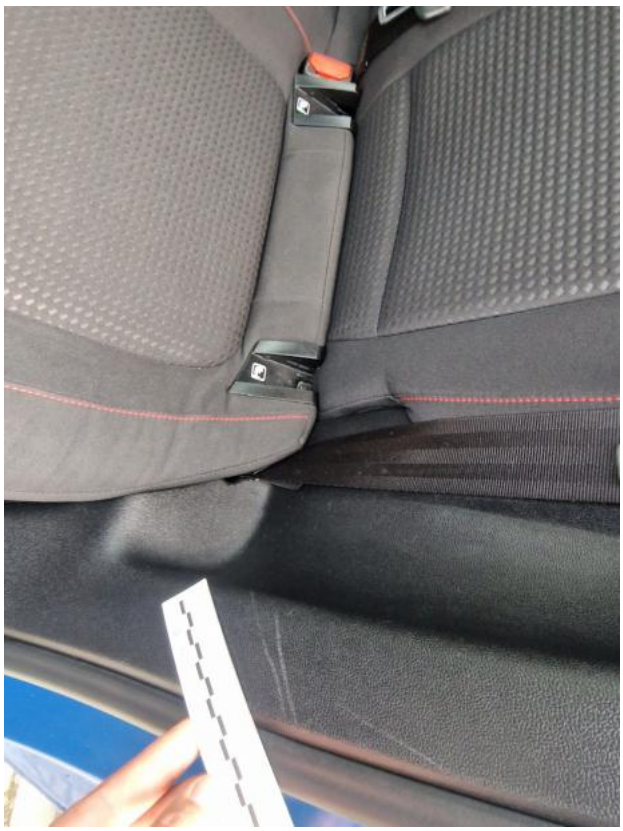
| Poz. | Nazwa pozycji | Opis uszkodzeń | Kwalifik. | Naprawa [rbg] |
|---|---|---|---|---|
| 4 | Tapicerka oparcia 1.rząd L | pojedyncze, , wgniecenie | | |

**Fot. 47**
Fotel prz. lew. - Rysa/odprysk 1
