Raport z oględzin pojazdu

Numer raportu	447753/10/26-9570	Data raportu	29-10-2026
Rzeczoznawca	Maciej Gruszczyński	Data oględzin	29-10-2026
Nr zlecenia	PKOM(DZS)/GDA/100148/26/10/26	Miejsce oględzin	KLAUDYN ABC CARS Klaudyn, ul. Estra...

Numer identyfikacyjny (VIN)	**ZFA3120000JA33883**
Marka, model	FIAT 500 15-24
Typ, wersja	500 1.2 Pop
Numer rejestracyjny	WJ8468L
Silnik (rodz./poj./moc)	benz./1242 ccm/51 kW
Stan licznika	89 110 km
Data 1. rej./rok prod.	17-07-2018/2018
Data nast. bad. techn.	09-04-2027
Nadwozie	hatchback 3/4
Lakier	biały/2-warstwowy
Skrzynia biegów	manualna

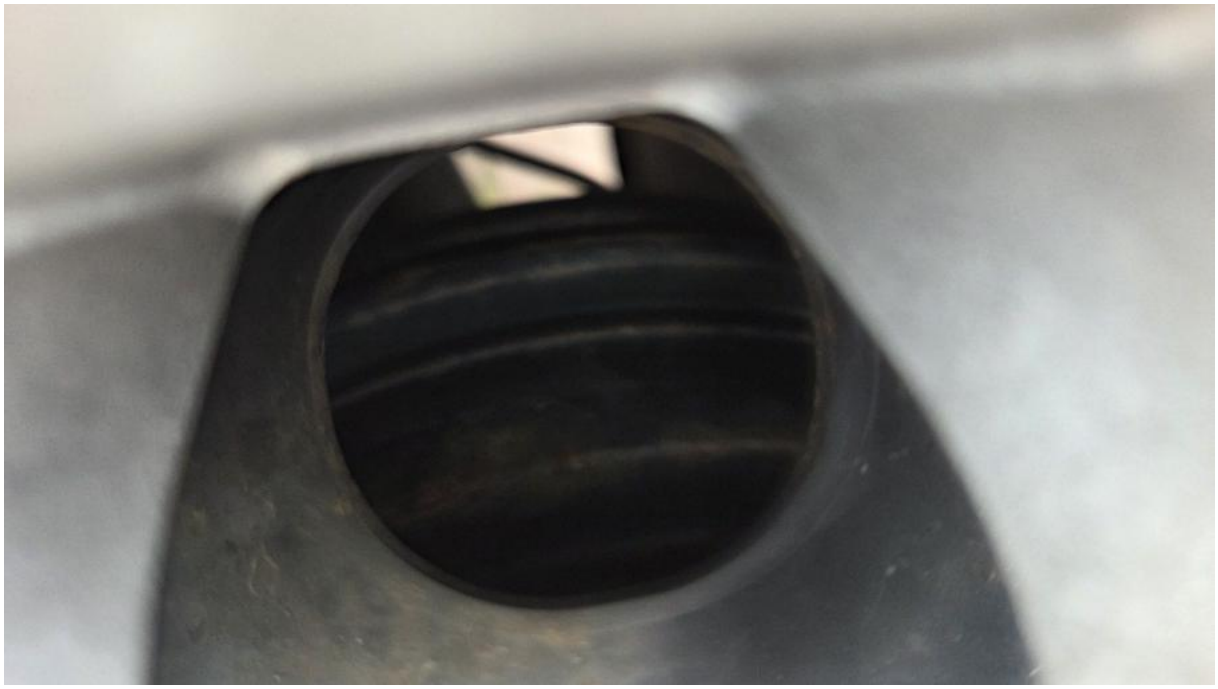
Fot. 29
Tarcza hamulcowa przednia prawa
