Raport z oględzin pojazdu

Numer raportu	215404/11/26-10609	Data raportu	05-11-2026
Rzeczoznawcy	Kacper Sosnowski (WSP) mgr inż. Andrzej Szymkowiak	Data oględzin	03-11-2026
Nr zlecenia	PKOM(DZS)/GDA/98297/26/10/20	Miejsce oględzin	SŁOMCZYN MAGAZYN, METALOWA 1...

Numer identyfikacyjny (VIN)	**TMAH351CANJ189054**
Marka, model	HYUNDAI i30 20-24
Typ, wersja	i30 1.5 DPI Smart
Numer rejestracyjny	WD8407S
Silnik (rodz./poj./moc)	benz./1498 ccm/81 kW
Stan licznika	127 272 km
Data 1. rej./rok prod.	18-07-2022/2022
Data nast. bad. techn.	11-07-2027
Nadwozie	hatchback 5/5
Lakier	srebrny/METALIK
Skrzynia biegów	manualna

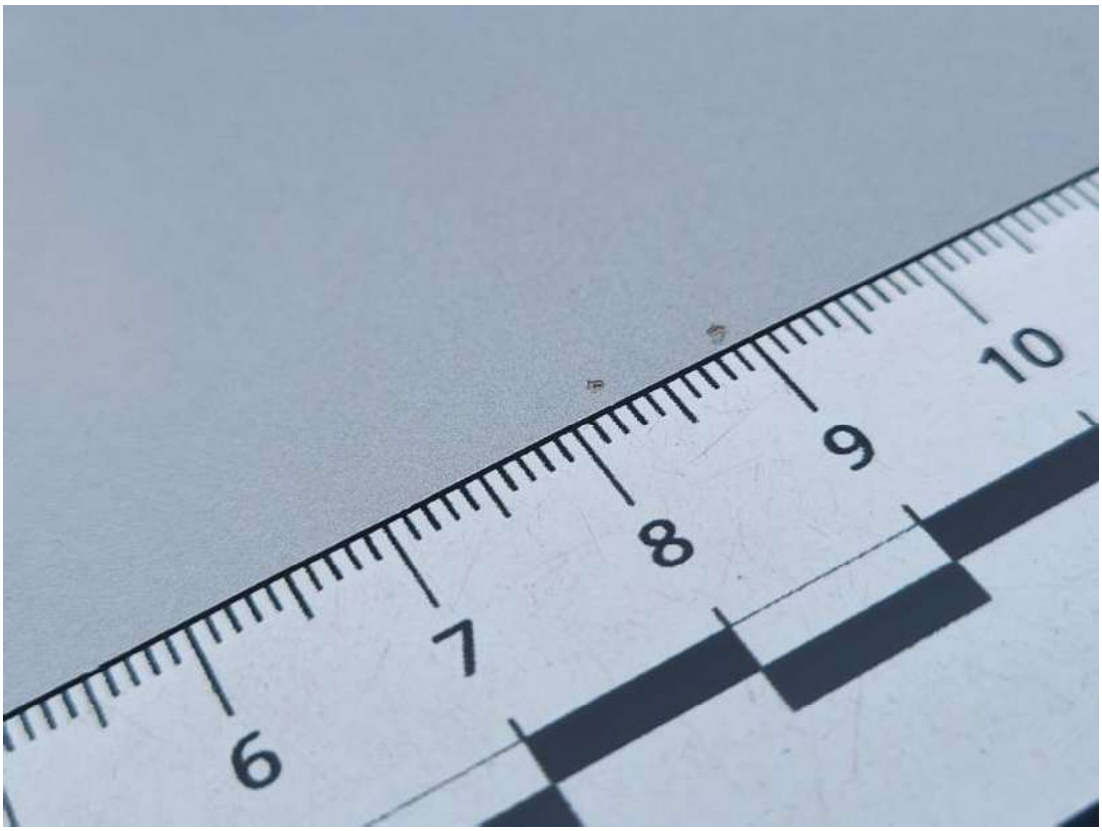
Fot. 54
Pokrywy bagażnika - Rysa/odprysk 1
