Nr zlecenia: 78/09/04/2026/Leasys Polska- plac AS Boroń z dnia: 2026/04/09

W y c e n a w a r t o ś c i

Zadanie: Określenie wartości rynkowej pojazdu

Rodzaj pojazdu:	**Samochód osobowy**	VIN:	**V R 3 F R H N S T P Y 6 8 1 8 9 6**
Marka:	**PEUGEOT**	Nr rejestracyjny:	**WJ8618M**
Model pojazdu:	**308 SW III MR`21 E6d/e**	Nr Info-Ekspert:	**029-04579**
Wersja:	**Allure S&S EAT**	Rok produkcji:	**2024**

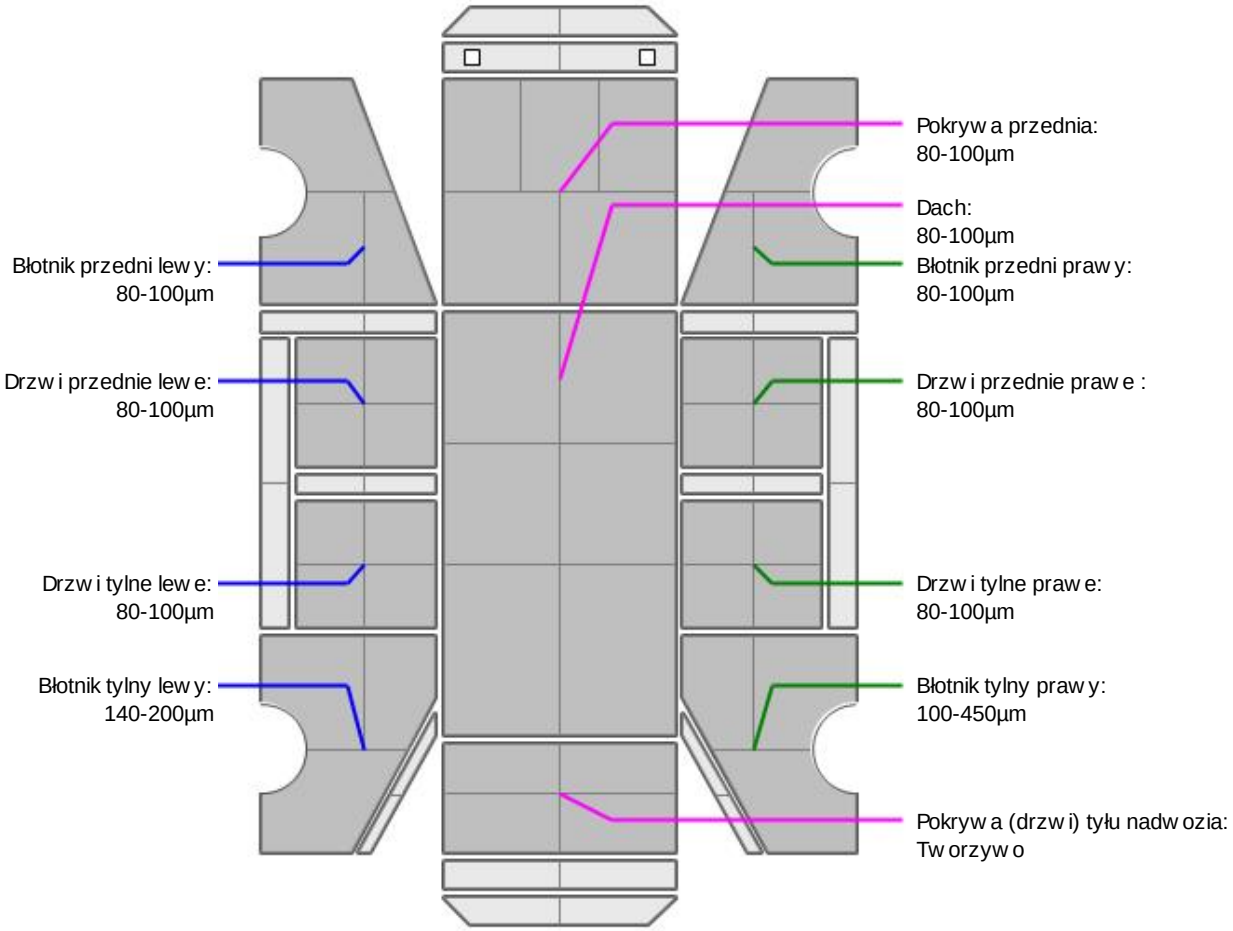
L.p.	Nazwa elementu	L / P	Rodzaj uszkodzenia	Opis	Fot. nr
1	Pokrywa przednia		Wgnieciona		
2	Rama dachu	L	Zarysowania

Pojazd w trakcie oględzin zabrudzony, możliwość wykrycia dodatkowych uszkodzeń po umyciu.
Na pozostałych elementach oblachowania bryły nadwozia stwierdzono również typowe dla jego okresu eksploatacji uszkodzenia powłoki lakierowej (zarysowania, odpryski, itp.).
