Raport z oględzin pojazdu

Numer raportu	09558/9/26-15501	Data raportu	19-09-2026
Rzeczoznawcy	Michał Michalski (WSP) mgr Patryk Salzer	Data oględzin	16-09-2026
Nr zlecenia	PKOM(DZS)/GDA/83864/26/09/07	Miejsce oględzin	MASTER1 POZNAŃ/KOMORNIKI, PLAT...

Numer identyfikacyjny (VIN)	**SJNTAAJ12U1255269**
Marka, model	NISSAN Qashqai 21-24
Typ, wersja	Qashqai 1.3 DIG-T mHEV N-C...
Numer rejestracyjny	PY54732
Silnik (rodz./poj./moc)	benz./1332 ccm/116 kW
Stan licznika	18 600 km
Data 1. rej./rok prod.	17-08-2023/2023
Data nast. bad. techn.	17-08-2026
Nadwozie	hatchback 5/5
Lakier	czerwony/2-warstwowy metalik
Skrzynia biegów	automatyczna

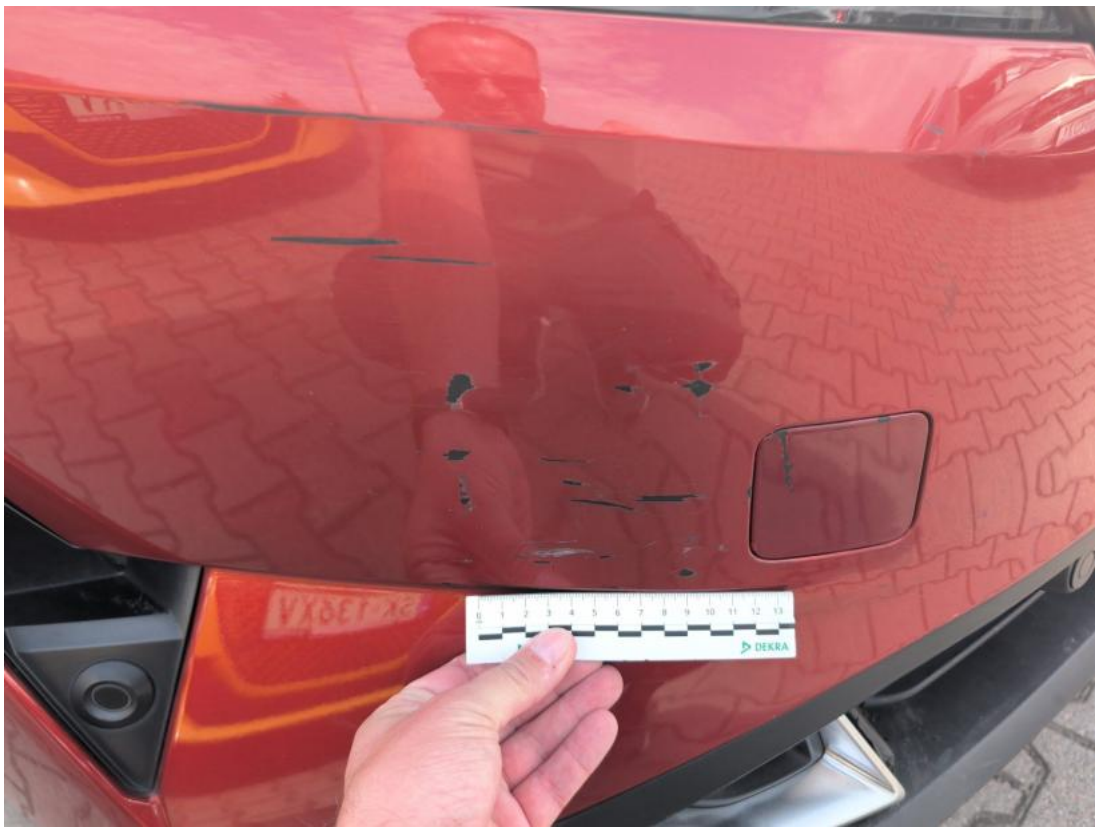
Poz.	Nazwa pozycji	Opis uszkodzeń	Kwalifik.	Naprawa [rbg]
1	Nakładka zderzaka przedniego, dół	pęknięcie	WY	1.3
2	Nakładka zderzaka przedniego, góra	zarysowanie	NA	2.2
3	Poszycie drzwi przednich L	odpryski lakieru, zarysowanie		
4	Osłona lusterka zewnętrznego L	zarysowanie		
5	Poszycie drzwi tylnych L	odpryski lakieru

Fot. 39
Zderzak - zdjęcie poglądowe 1

Fot. 40
Zderzak - zdjęcie poglądowe 2

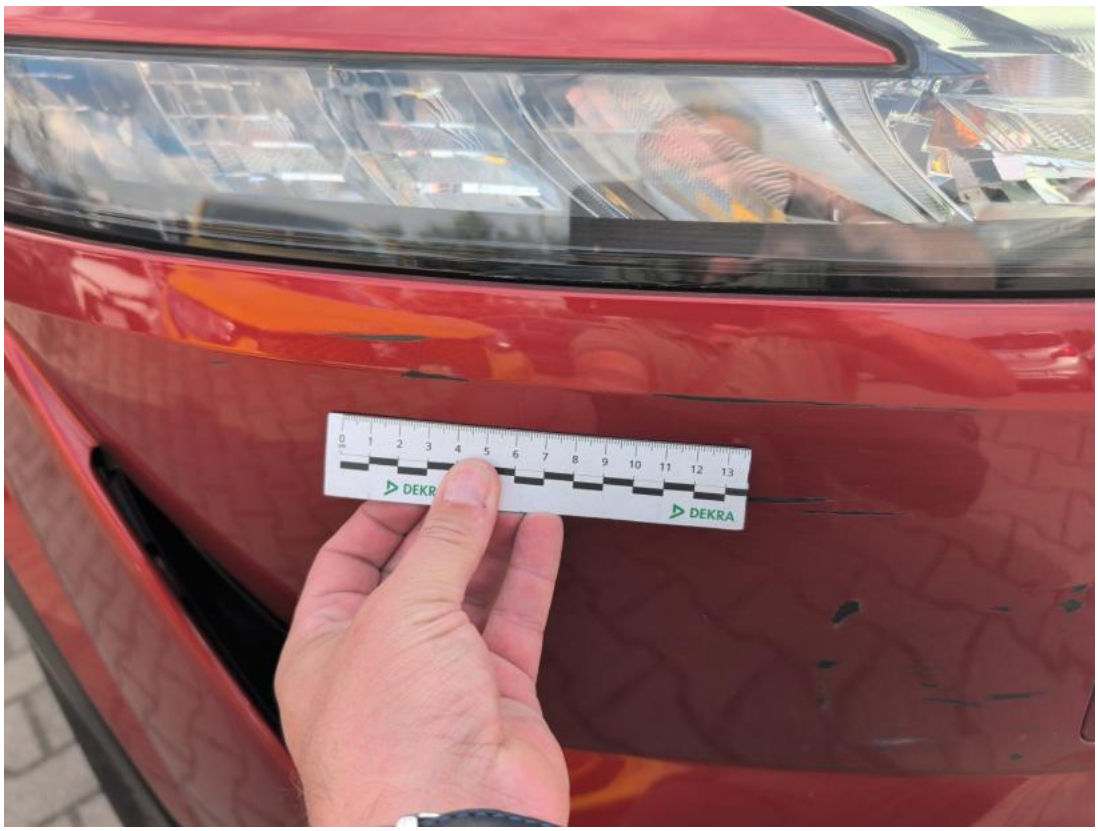
Fot. 41
Zderzak - Rysa/odprysk 1

Fot. 42
Zderzak - Rysa/odprysk 2
