Raport z oględzin pojazdu

Numer raportu	14431/10/26-15201	Data raportu	30-10-2026
Rzeczoznawcy	inż. Dariusz Pawliszyn mgr inż. Paweł Barszcz (WSP)	Data oględzin	30-10-2026
Nr zlecenia	PKOM(DZS)/GDA/99767/26/10/26	Miejsce oględzin	MASTER1 POZNAŃ/KOMORNIKI, PLAT...

Numer identyfikacyjny (VIN)	**WVWZZZCDZMW803586**
Marka, model	VOLKSWAGEN Golf VIII Varia...
Typ, wersja	Golf VIII 1.5 eTSI EVO Life DSG
Numer rejestracyjny	PY62646
Silnik (rodz./poj./moc)	benz./1498 ccm/110 kW
Stan licznika	170 841 km
Data 1. rej./rok prod.	25-02-2021/2021
Data nast. bad. techn.	
Nadwozie	KOM 5/5
Lakier	srebrny/2-warstwowy metalizowany
Skrzynia biegów	automatyczna

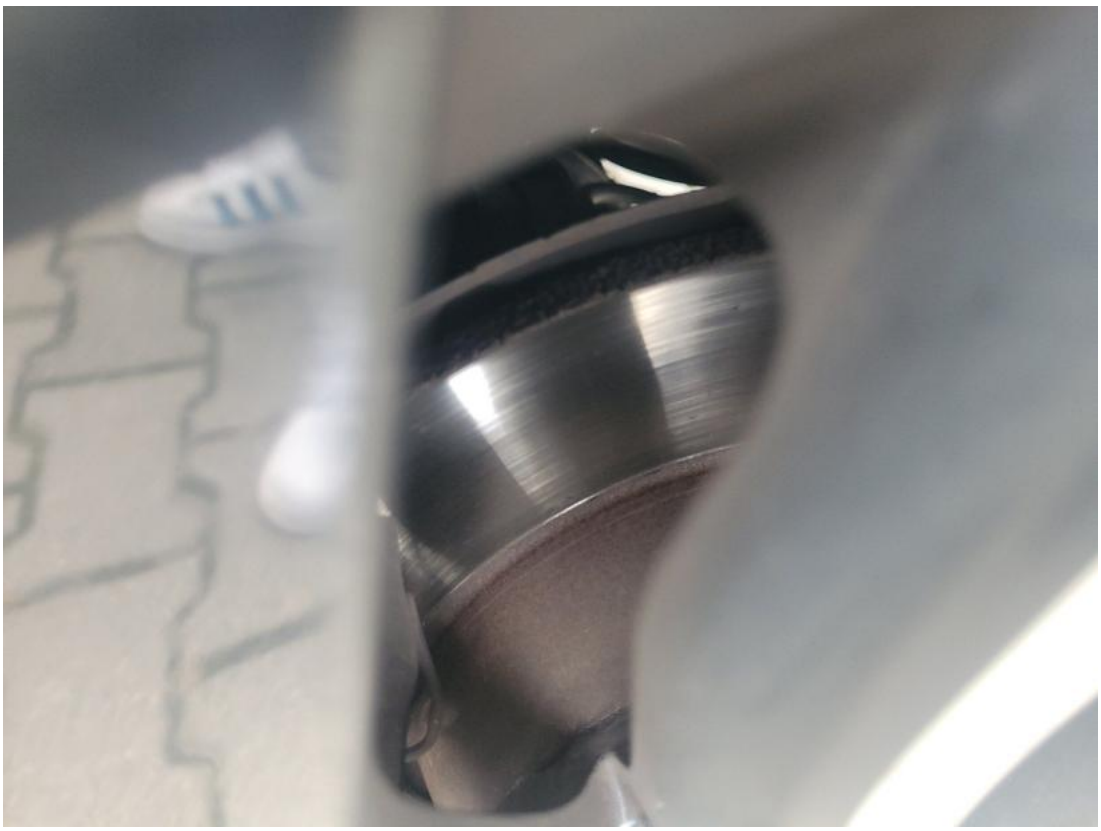
Fot. 30
Tarcza hamulcowa przednia prawa

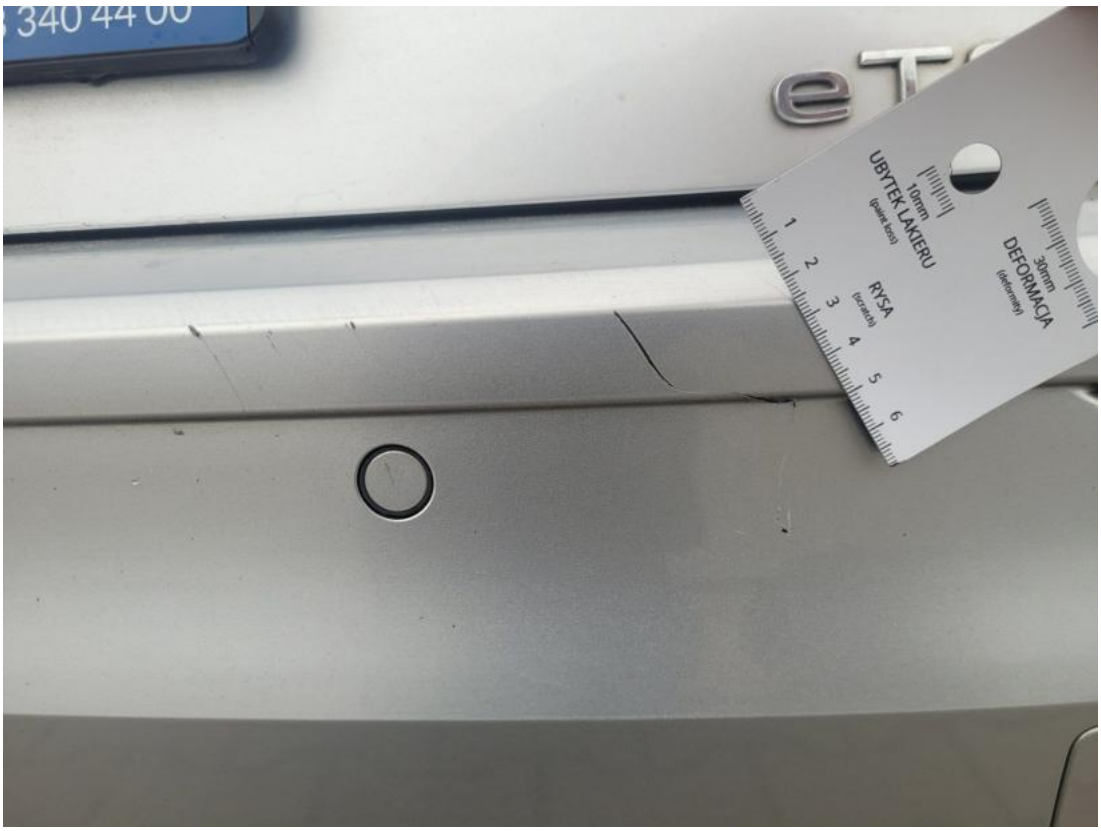
Fot. 50
Pokrywy bagażnika - zdjęcie poglądowe 2

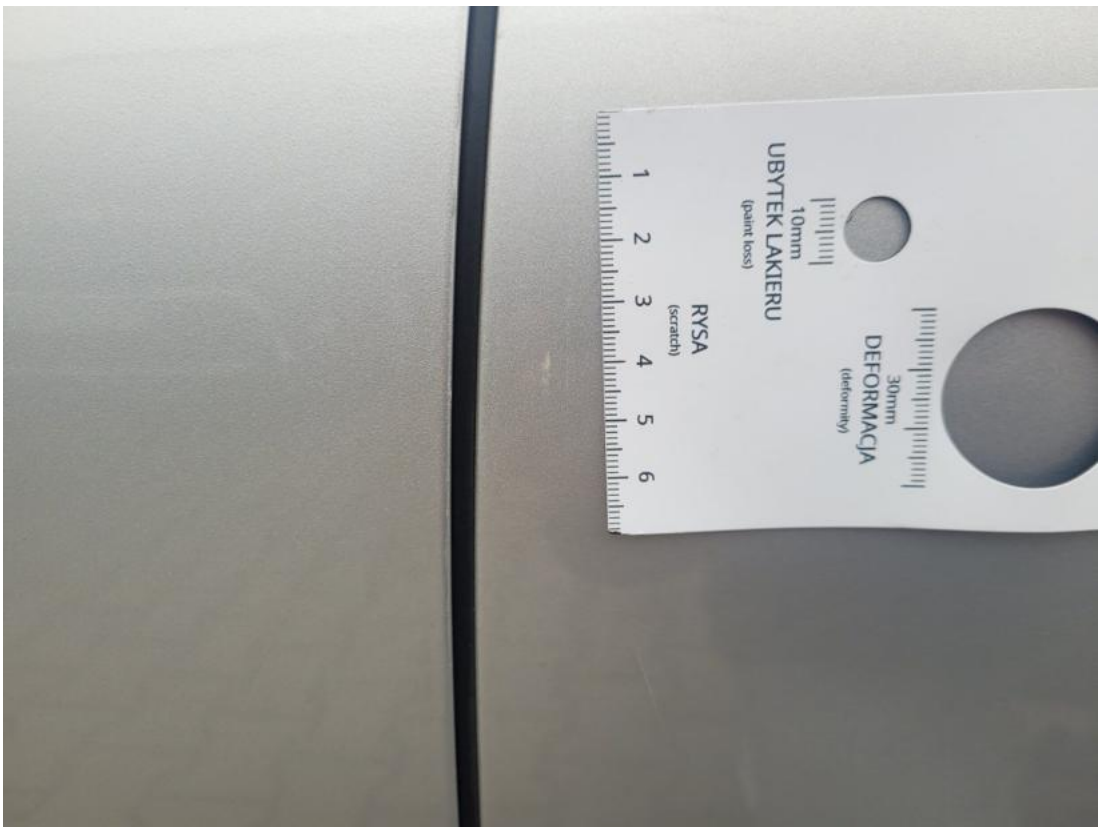
Poz.	Nazwa części	Przedział grubości powłoki lakierowej [µm]
1	Błotnik tylny lewy/ściana boczna lewa	150 - 1000

Fot. 56
Błotnik tylny L / Ściana boczna L - Rysa/odprysk 1
