Raport z oględzin pojazdu

Numer raportu	447824/10/26-9570	Data raportu	30-10-2026
Rzeczoznawca	Maciej Gruszczyński	Data oględzin	30-10-2026
Nr zlecenia	PKOM(DZS)/GDA/99506/26/10/23	Miejsce oględzin	AUTOMARKET WOLA, PRYMASA TYSI□..

Numer identyfikacyjny (VIN)	**TMBJM7NP1R7010659**
Marka, model	SKODA Superb III Kombi 19-24
Typ, wersja	Superb 2.0 TSI Ambition DSG
Numer rejestracyjny	WD8962R
Silnik (rodz./poj./moc)	benz./1984 ccm/140 kW
Stan licznika	295 784 km
Data 1. rej./rok prod.	11-08-2023/2023
Data nast. bad. techn.	07-08-2028
Nadwozie	KOM 5/5
Lakier	srebrny/2-warstwowy metalizowany
Skrzynia biegów	automatyczna

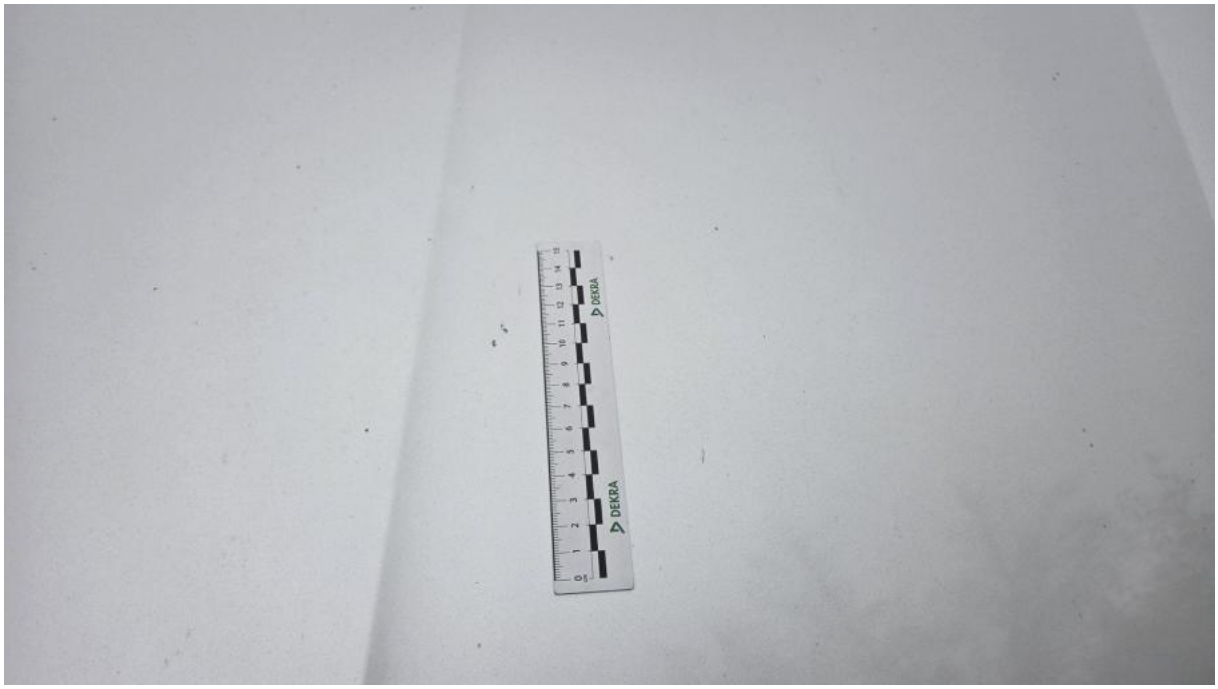
Poz.	Nazwa pozycji	Opis uszkodzeń	Kwalifik.	Naprawa [rbg]
1	Pokrywa przednia	rysa/odprysk, wgniecenie/odkształcenie, ślady korozji	NA	1
2	Słupek przedni (A) R	ślady korozji	NA	0.5
3	Okładzina zderzaka przedniego	rysa/odprysk		
4	Dach	rysa/odprysk		
5	Błotnik tylny L	rysa/odprysk, wgniecenie/odkształcenie

Fot. 39
Pokrywa komory silnika - Rysa/odprysk 1

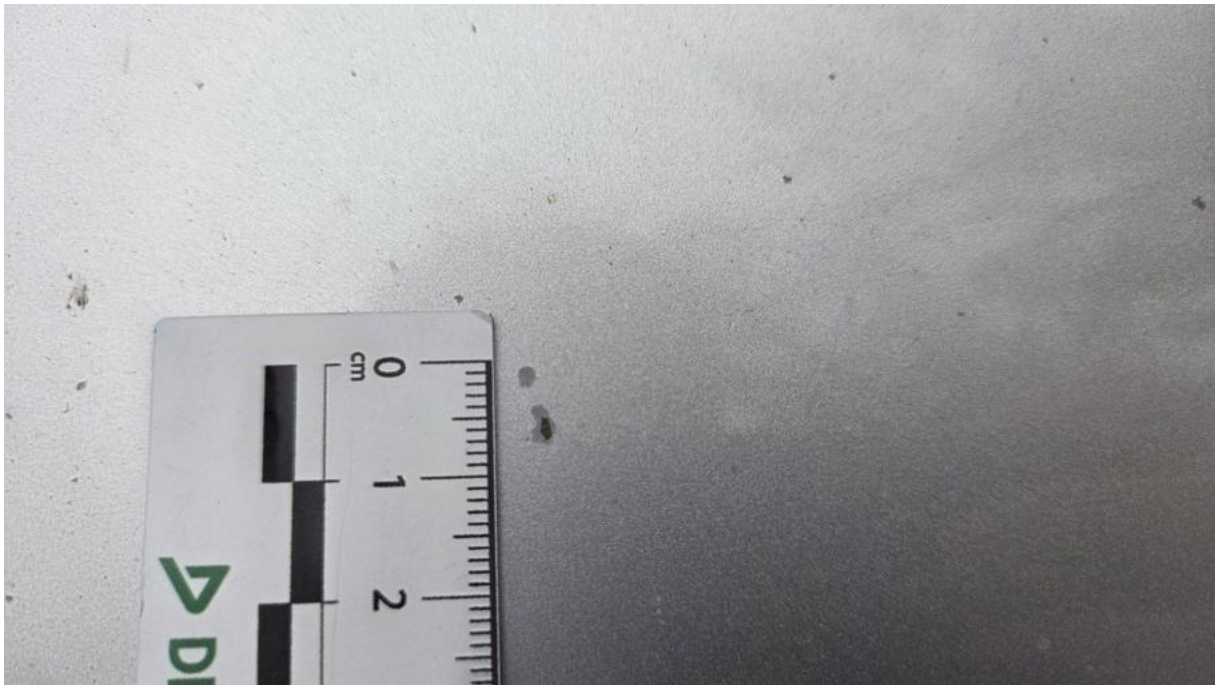
Fot. 42
Pokrywa komory silnika - Wgniecenie/odkształcenie 1
