Raport z oględzin pojazdu

Numer raportu	14380/10/26-15201	Data raportu	28-10-2026
Rzeczoznawcy	Jerzy Dudek (WSP) mgr inż. Paweł Barszcz (WSP)	Data oględzin	27-10-2026
Nr zlecenia	PKOM(DZS)/GDA/98788/26/10/21	Miejsce oględzin	MDM AUTO (MAKURAT), ZAWODNIKÓ...

Numer identyfikacyjny (VIN)	**WDD2132051A576963**
Marka, model	MERCEDES-BENZ E Klasa K...
Typ, wersja	E 220 d 4-Matic 9G-TRONIC
Numer rejestracyjny	GD027SN
Silnik (rodz./poj./moc)	diesel/1950 ccm/143 kW
Stan licznika	327 286 km
Data 1. rej./rok prod.	27-11-2018/2018
Data nast. bad. techn.	31-10-2026
Nadwozie	KOM 5/5
Lakier	grafitowy/2-warstwowy metalizowany
Skrzynia biegów	automatyczna

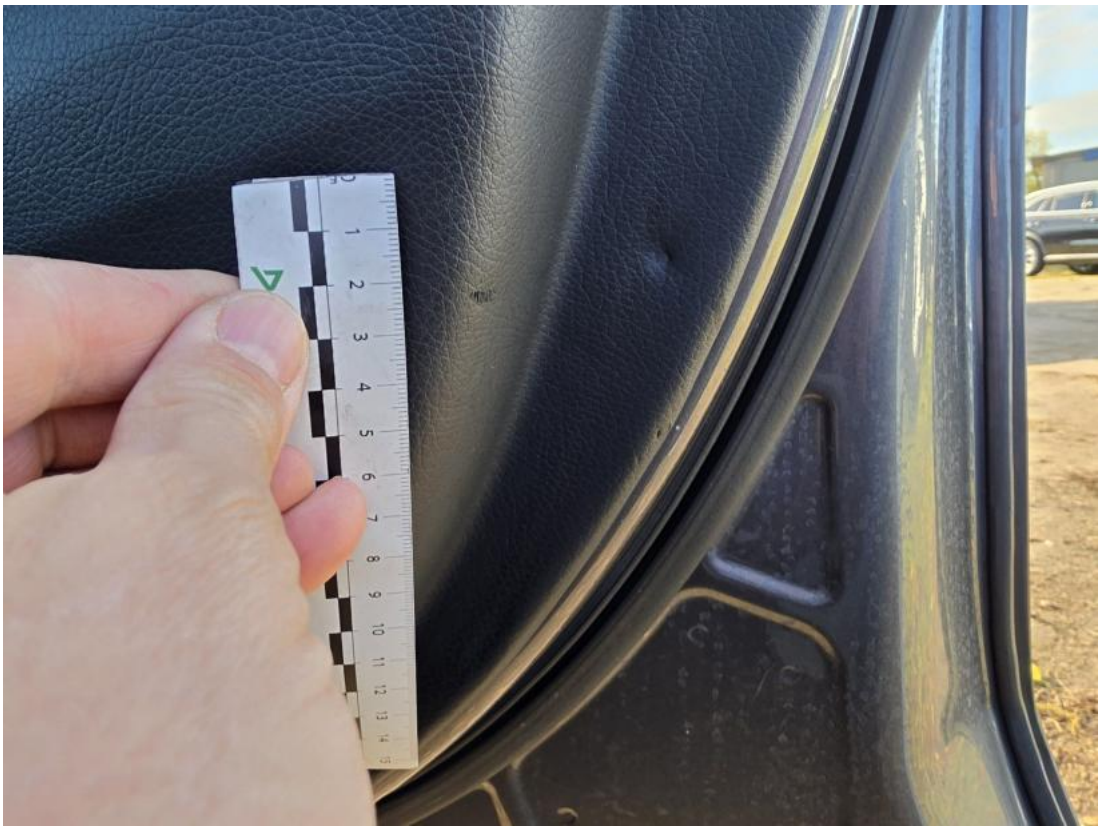
Fot. 73
Tapicerka drzwi przednich P - zdjęcie poglądowe 1
