Raport z oględzin pojazdu

Numer raportu	09865/10/26-15501	Data raportu	31-10-2026
Rzeczoznawcy	Karol Bączkowski (WSP) mgr Patryk Salzer	Data oględzin	30-10-2026
Nr zlecenia	PKOM(DZS)/GDA/100147/26/10/26	Miejsce oględzin	MM CARS ZWROTY, GIEŁDOWA 4, 52-...

Numer identyfikacyjny (VIN)	**WF0EXXWPCEHK27164**
Marka, model	FORD Mondeo Hatchback 14-19
Typ, wersja	Mondeo 2.0 TDCi Trend
Numer rejestracyjny	DW3SL51
Silnik (rodz./poj./moc)	diesel/1997 ccm/110 kW
Stan licznika	149 179 km
Data 1. rej./rok prod.	04-01-2018/2017
Data nast. bad. techn.	14-04-2026
Nadwozie	hatchback 5/5
Lakier	szary/2-warstwowy metalik
Skrzynia biegów	manualna

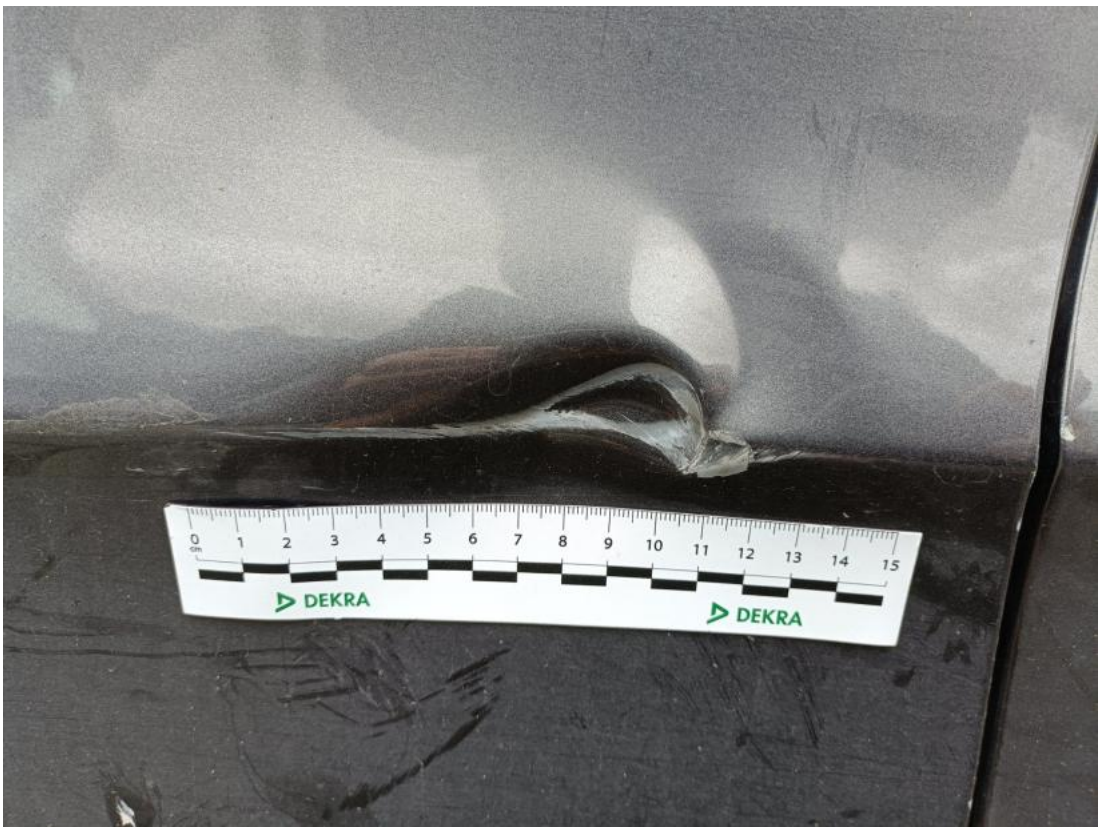
Poz.	Nazwa pozycji	Opis uszkodzeń	Kwalifik.	Naprawa [rbg]
1	Gałka	rozerwanie	WY	0.1
2	Boczek tapicerski drzwi kpl. L	zarysowanie	WY	0.4
3	Poszycie drzwi przednich L	zarysowanie, wgniecenie	NA	2.2

Fot. 48
Drzwi przed L - zdjęcie poglądowe 1

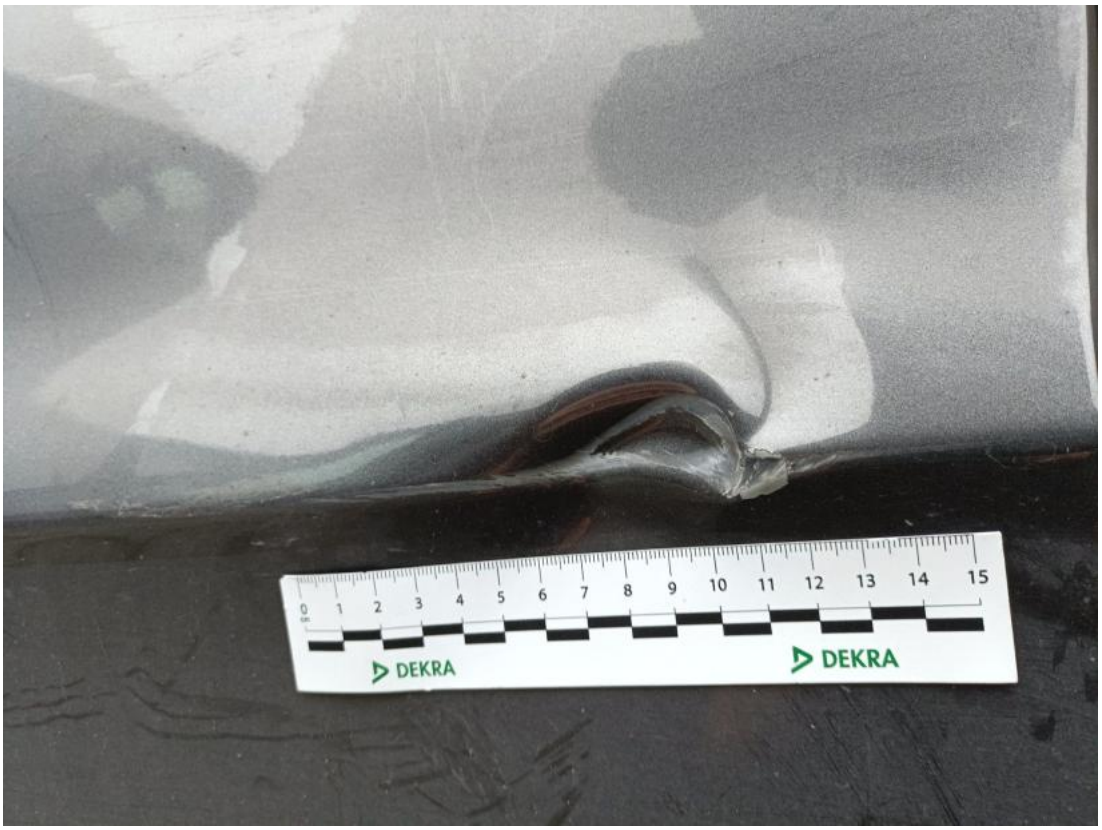
Fot. 49
Drzwi przed L - zdjęcie poglądowe 2
