W Y C E N A W A R T O Ś C I

Zadanie: Określenie wartości rynkowej pojazdu

DANE IDENTYFIKACYJNE POJAZDU (*)		Dane: [C] XI-2026	
Rodzaj pojazdu:	**Samochód ciężarowy**	VIN:	**W D B 9 5 0 5 3 1 1 L 4 7 7 6 3 2**
Marka:	**MERCEDES-BENZ**	Nr rejestracyjny:	**SGL08254**
Model pojazdu:	**1829 Axor E5 18.0t**	Nr Info-Ekspert:	**022-07339**
Wersja:	**1829 L**	Rok produkcji:	**2010**

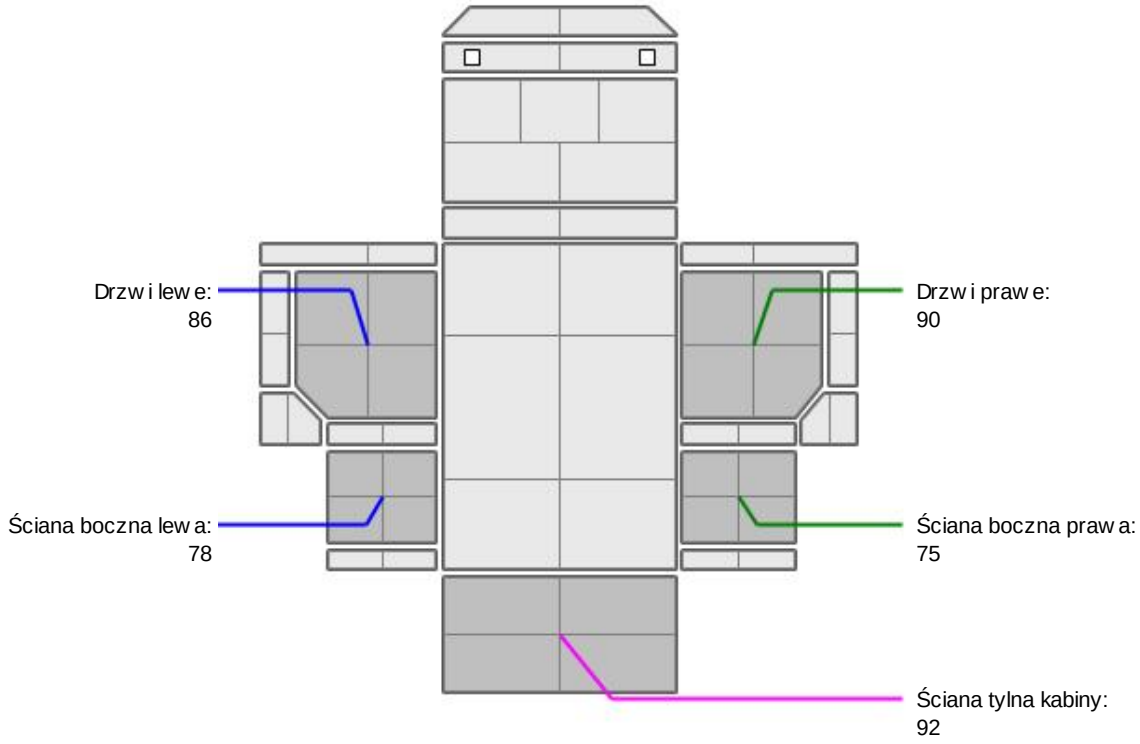
KABINA KIEROWCY – Opis powłoki lakierowej

L.p.	Nazwa elementu	L / P	Grubość powłoki [µm]	Opis
1	Drzwi	L	86	
2	Ściana boczna	L	78	
3	Drzwi	P	90	
4	Ściana boczna	P	75	
5	Ściana tylna kabiny		92
