Raport z oględzin pojazdu

Numer raportu	00255/6/26-17802	Data raportu	06-06-2026
Rzeczoznawcy	Rafał Stróżyk (WSP) Michał Lipowski (WSP)	Data oględzin	13-05-2026
Nr zlecenia	PKOM(DZS)/GDA/36663/26/04/27	Miejsce oględzin	MM CARS ZWROTY, GIEŁDOWA 4, 52-...

Numer identyfikacyjny (VIN)	**SALZA2BX5PH183197**
Marka, model	LAND ROVER Range Rover E...
Typ, wersja	Evoque 2.0 P249 mHEV R-Dy...
Numer rejestracyjny	FZ1390S
Silnik (rodz./poj./moc)	benz./1997 ccm/183 kW
Stan licznika	54 082 km
Data 1. rej./rok prod.	09-05-2022/2022
Data nast. bad. techn.	09-05-2027
Nadwozie	KOM 5/5
Lakier	srebrny/METALIK
Skrzynia biegów	automatyczna

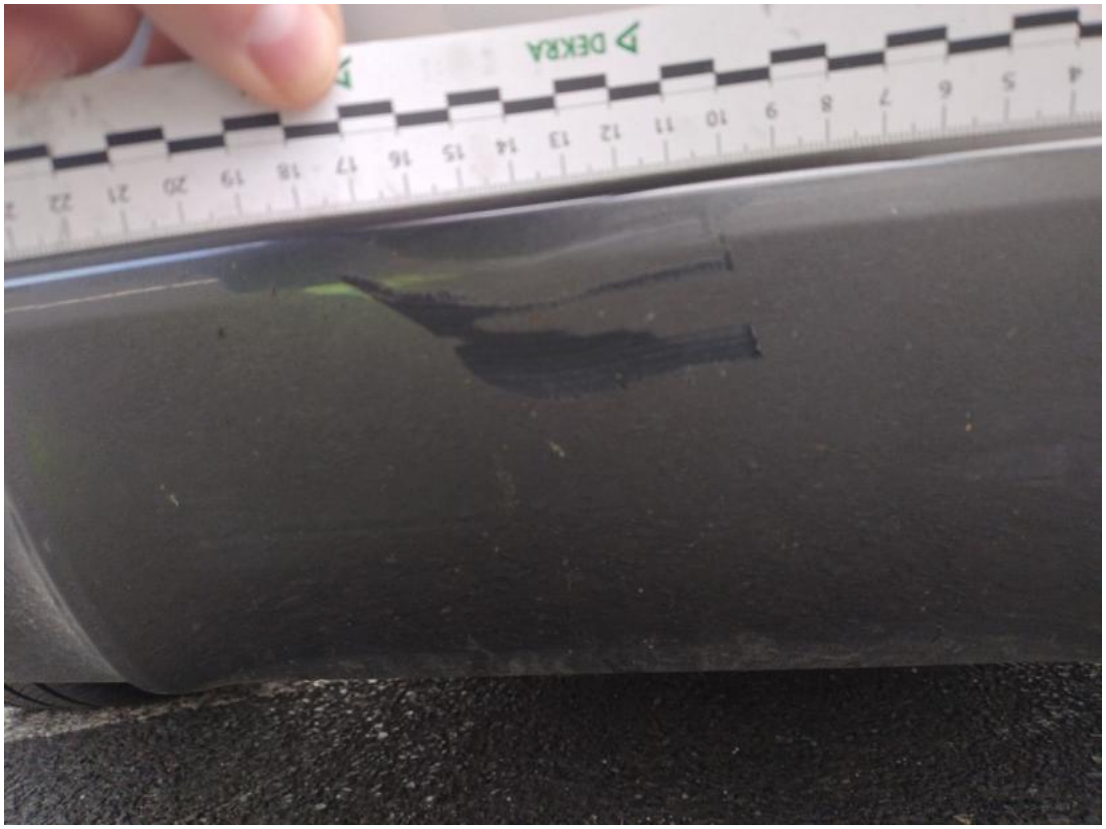
Fot. 37
Zderzak - zdjęcie poglądowe 1

Poz.	Nazwa pozycji	Opis uszkodzeń	Kwalifik.	Naprawa [rbg]
1	Okładzina zderzaka przedniego	zarysowanie	NA
