Nr zlecenia: 88/25/09/2026/CarArena STANDARD z dnia: 2026/09/25

W y c e n a w a r t o ś c i

Zadanie: Określenie wartości rynkowej pojazdu

Rodzaj pojazdu:	**Samochód osobowy**	VIN:	**W V G Z Z Z 1 T 5 R W 0 2 6 2 5 4**
Marka:	**VOLKSWAGEN**	Nr rejestracyjny:	**PZ5U128**
Model pojazdu:	**Touran NF 2.0 TDI MR`16 E6d**	Nr Info-Ekspert:	**040-11250**
Wersja:	**Comfortline Plus DSG**	Rok produkcji:	**2024**

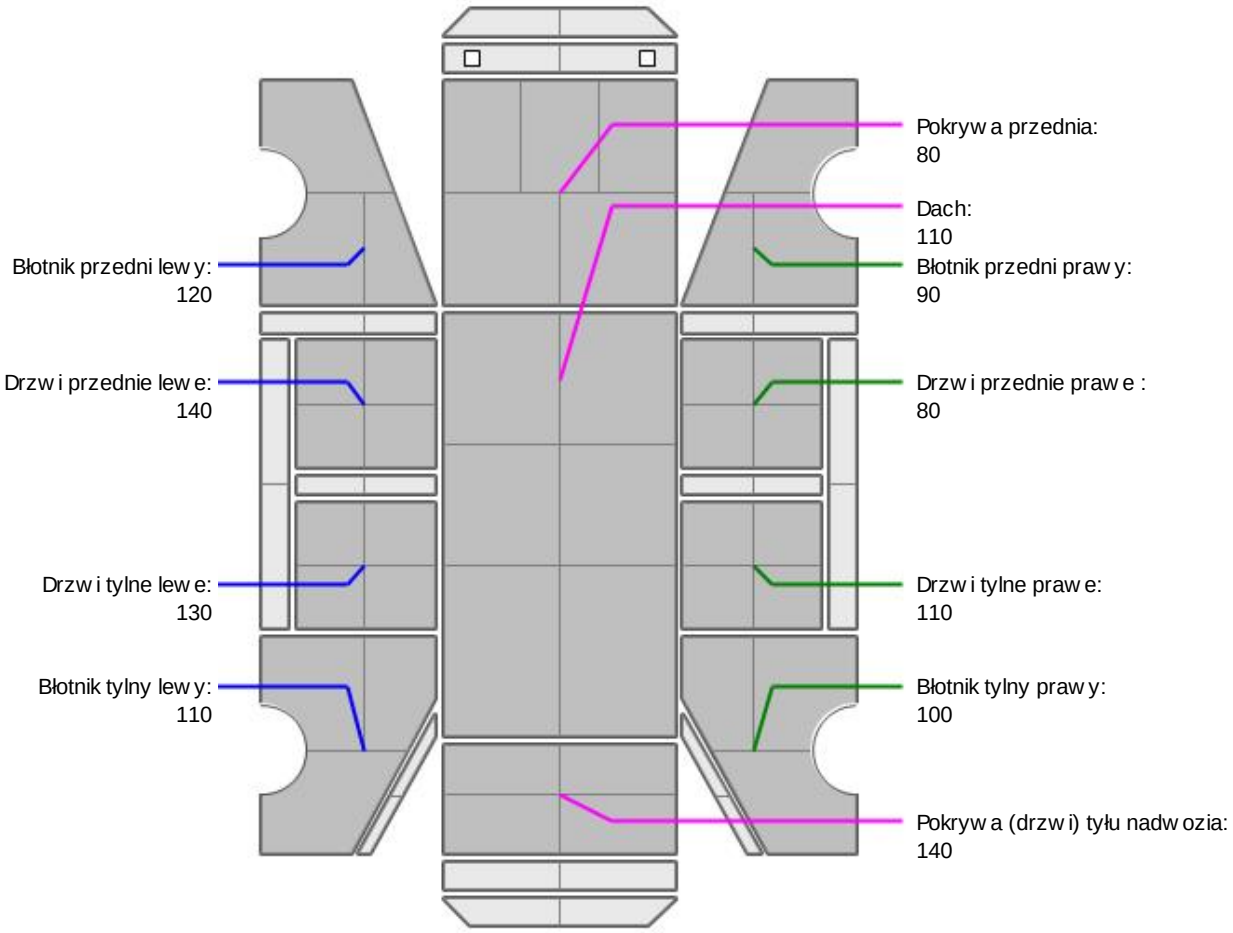
NADWOZIE – Opis powłoki lakierowej

L.p.	Nazwa elementu	L / P	Grubość powłoki [µm]	Opis
1	Pokrywa przednia		80	
2	Dach		110	
3	Błotnik przedni	L	120	
4	Drzwi przednie	L	140	
5	Drzwi tylne	L	130	
6	Błotnik tylny	L	110	
7	Błotnik przedni	P	90	
8	Drzwi przednie	P	80	
9	Drzwi tylne	P	110	
10	Błotnik tylny	P	100	
11	Pokrywa (drzwi) tyłu nadwozia		140
