Nr zlecenia: 29/04/11/2026/CarArena STANDARD z dnia: 2026/11/04

W y c e n a w a r t o ś c i

Zadanie: Ocena stanu technicznego i określenie wartości rynkowej pojazdu

Rodzaj pojazdu:	**Samochód osobowy**	VIN:	**V N K K G 3 D 3 2 0 A 1 4 5 0 9 7**
Marka:	**TOYOTA**	Nr rejestracyjny:	**WL7810M**
Model pojazdu:	**Yaris 1.5 MR`17 E6c**	Nr Info-Ekspert:	**037-02961**
Wersja:	**Active**	Rok produkcji:	**2019**

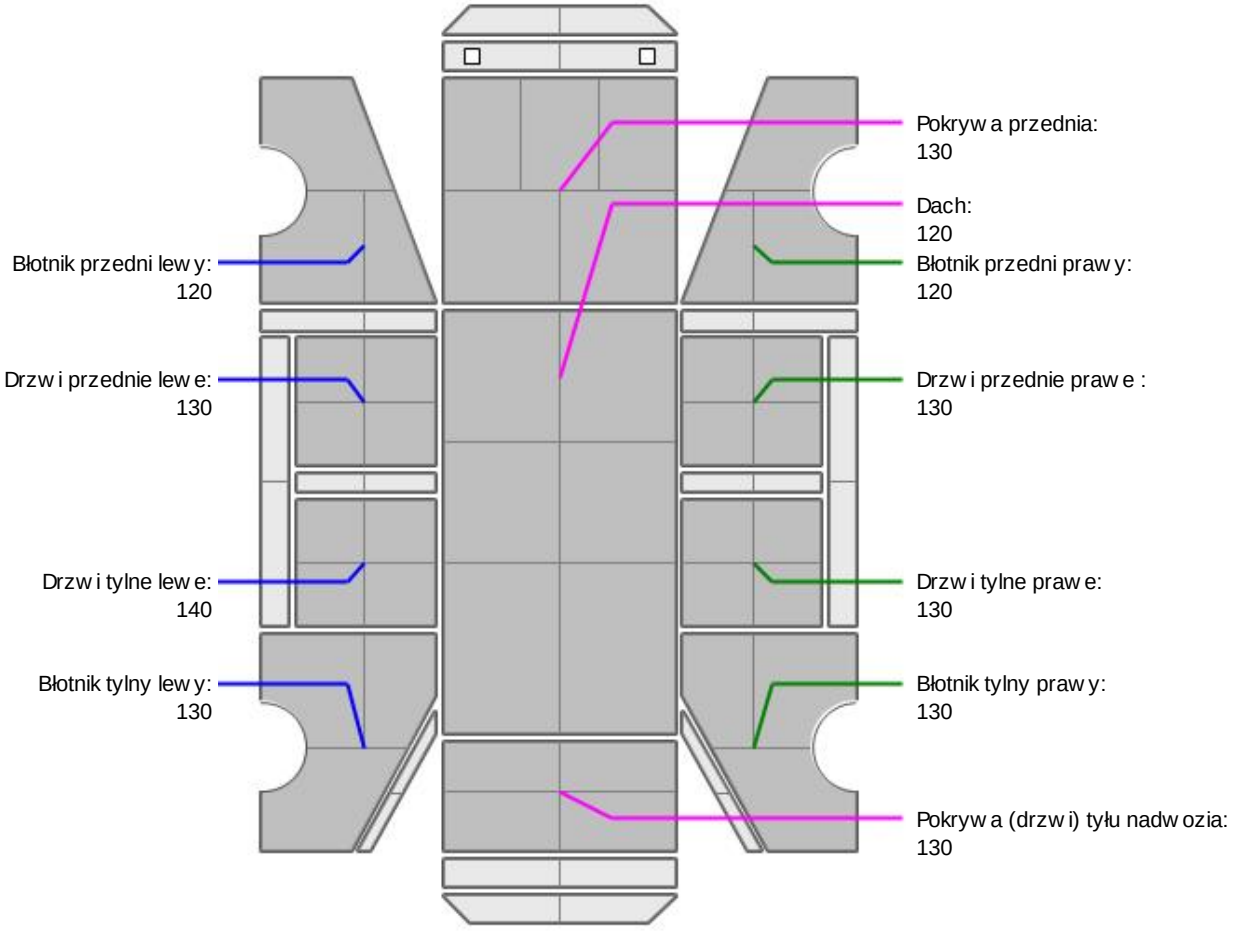
NADWOZIE – Opis powłoki lakierowej

L.p.	Nazwa elementu	L / P	Grubość powłoki [µm]	Opis
1	Pokrywa przednia		130	
2	Dach		120	
3	Błotnik przedni	L	120	
4	Drzwi przednie	L	130

5	Błotnik tylny	L	130	
6	Błotnik przedni	P	120	
7	Drzwi przednie	P	130	
8	Błotnik tylny	P	130	
9	Pokrywa (drzwi) tyłu nadwozia		130	
10	Drzwi tylne	L	140	
11	Drzwi tylne	P	130
