Raport z oględzin pojazdu

Numer raportu	13354/8/26-15201	Data raportu	29-08-2026
Rzeczoznawcy	Maciej Wiącek (WSP) mgr inż. Paweł Barszcz (WSP)	Data oględzin	25-08-2026
Nr zlecenia	PKOM(DZS)/GDA/77728/26/08/19	Miejsce oględzin	AUTOMARKET WOLA, PRYMASA TYSI□..

Numer identyfikacyjny (VIN)	**JMZKF6WEA90356616**
Marka, model	MAZDA CX-5 21-25
Typ, wersja	CX-5 2.0 Center-Line Plus 2W...
Numer rejestracyjny	WD8579R
Silnik (rodz./poj./moc)	benz./1998 ccm/121 kW
Stan licznika	60 600 km
Data 1. rej./rok prod.	16-08-2023/2023
Data nast. bad. techn.	12-08-2028
Nadwozie	KOM 5/5
Lakier	czarny/2-warstwowy metalizowany
Skrzynia biegów	automatyczna

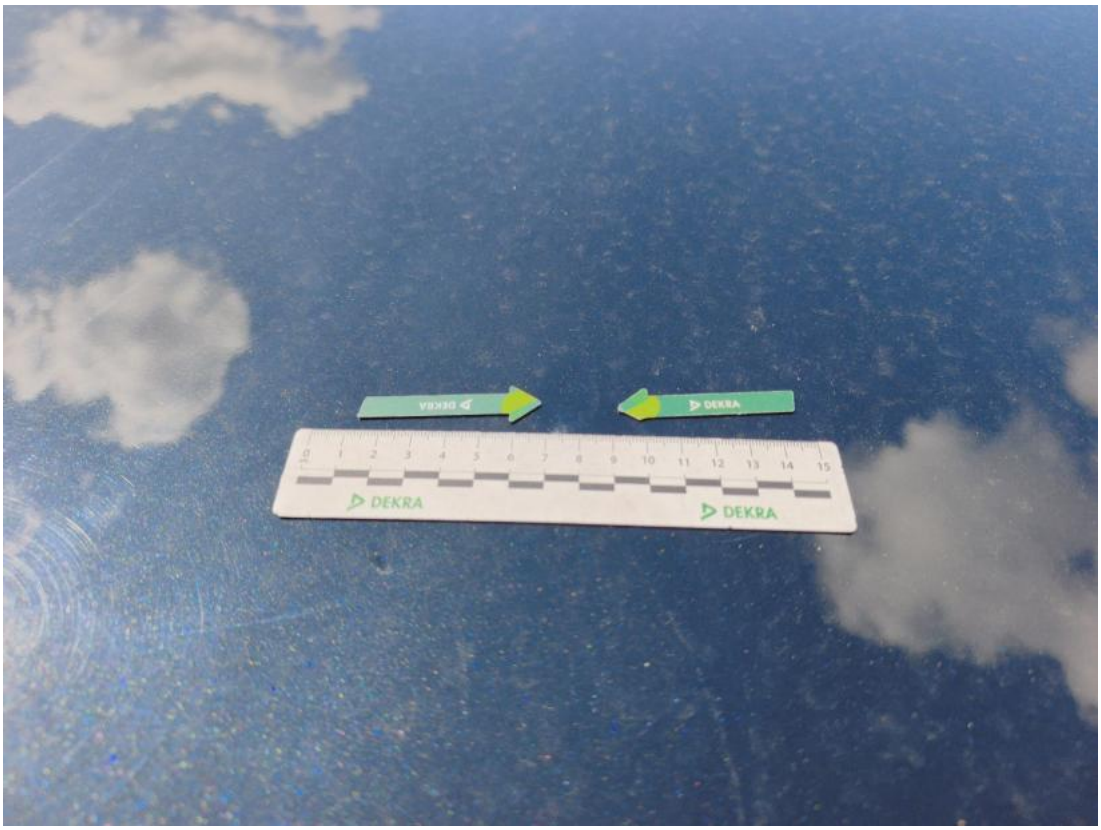
Poz.	Nazwa pozycji	Opis uszkodzeń	Kwalifik.	Naprawa [rbg]
1	Drzwi tylne (nieuzbrojone) L	zarysowanie, odpryski lakieru, wgniecenie	NA	1.2
2	Błotnik tylny R	zarysowanie	NA	
3	Błotnik przedni R	zarysowanie		
4	Pokrywa przednia	wgniecenie		
5	Dach	zarysowanie		
6	Drzwi przednie (nieuzbrojone) L	odpryski lakieru		
7	Drzwi przednie (nieuzbrojone) R	rysa/odprysk		
8	Klamka zewnętrzna drzwi przednich R	zarysowanie		
9	Osłona lusterka zewnętrznego R	zarysowanie		
10	Próg/Słupek środkowy (B) L	zarysowanie		
11	Błotnik tylny L	zarysowanie

Fot. 36
Pokrywa komory silnika - Wgniecenie/odkształcenie 1

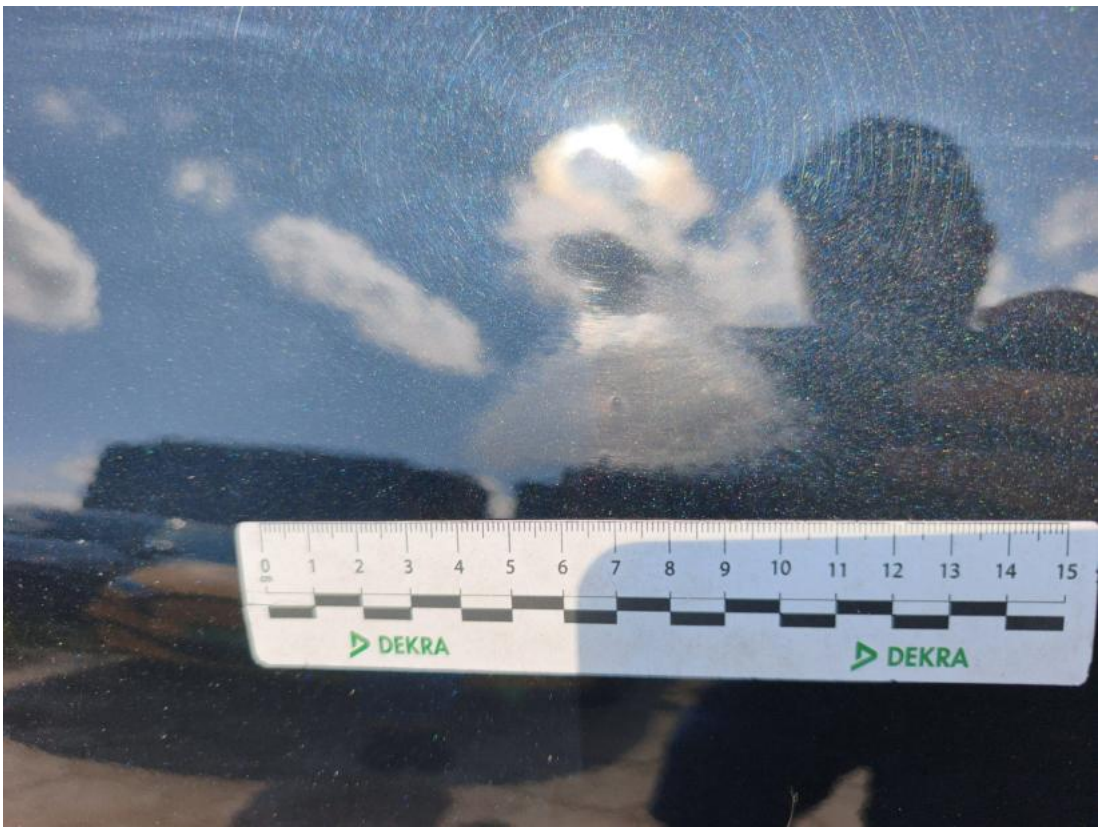
Fot. 42
Błotnik przedni P - Rysa/odprysk 2
