Raport z oględzin pojazdu

Numer raportu	12035/6/26-15201	Data raportu	19-06-2026
Rzeczoznawcy	Rafał Stróżyk (WSP) mgr inż. Paweł Barszcz (WSP)	Data oględzin	11-06-2026
Nr zlecenia	PKOM(DZS)/GDA/51633/26/06/03	Miejsce oględzin	MM CARS ZWROTY, GIEŁDOWA 4, 52-...

Numer identyfikacyjny (VIN)	**TMAJ3811ALJ064147**
Marka, model	HYUNDAI Tucson 18-21
Typ, wersja	Tucson 1.6 GDi Style 2WD
Numer rejestracyjny	WD5696N
Silnik (rodz./poj./moc)	benz./1591 ccm/97 kW
Stan licznika	107 924 km
Data 1. rej./rok prod.	26-06-2020/2020
Data nast. bad. techn.	16-06-2026
Nadwozie	KOM 5/5
Lakier	granatowy/2-warstwowy metalizowany
Skrzynia biegów	manualna

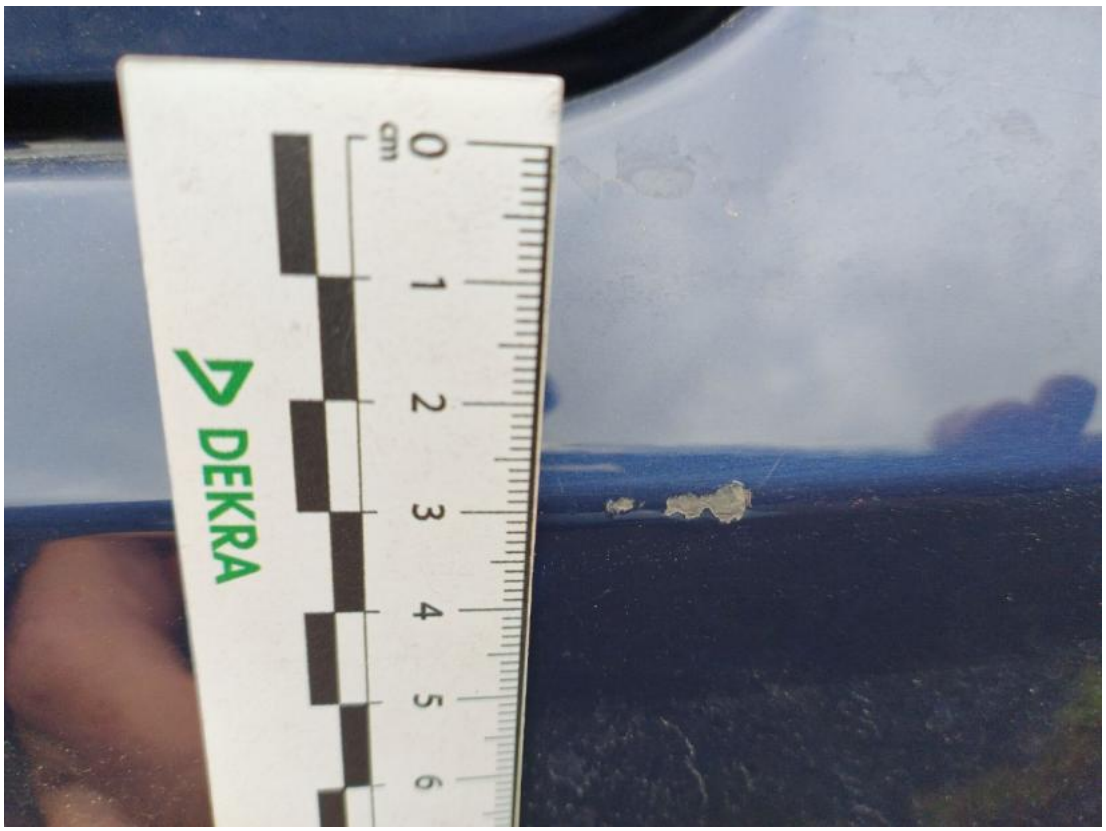
1	Okładzina zderzaka przedniego	zarysowanie		
2	Drzwi tylne (nieuzbrojone) R	zarysowanie		
3	Nakładka zderzaka tylnego, góra	zarysowanie

Fot. 42
Drzwi tylne P - zdjęcie poglądowe 2

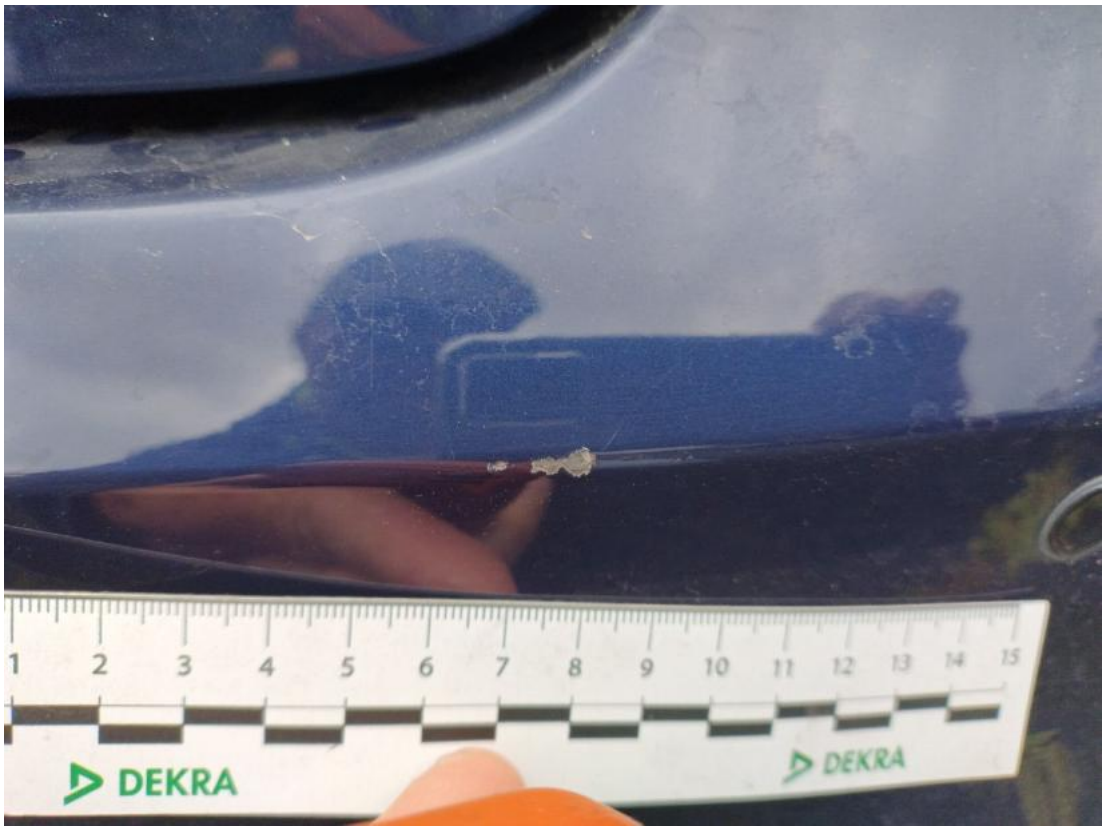
Fot. 43
Drzwi tylne P - Rysa/odprysk 1
