Nr zlecenia DEKRA: PKOM(DZS)/GDA/28793/26/03/31
Nr zlecenia/szkody:
Data zlecenia: 31-03-2026

Ocena stanu technicznego pojazdu

Eurotax-Kod EC	Marka, model, typ pojazdu				Rodzaj nadwozia
	SKODA, Scala, Ambition				hatchback
Rodzaj silnika	Pojemność [ccm]	Moc [KM/kW]	Skrzynia biegów	Stan licznika [km] (odczytany)	Ilość drzwi/miejsc
z zapłonem iskrowym	999	110/81	manualna	74 995	5/5
Nr rej. pojazdu	Nr nadwozia (VIN)		Data 1-rej./rok prod.	Następne bad. tech.	Lakier
DW5US80	TMBER6NW3P3056986		23-01-2023/2022	20-01-2028	srebrny/2-warstwowy metalizowany

Data oględzin: 09-04-2026

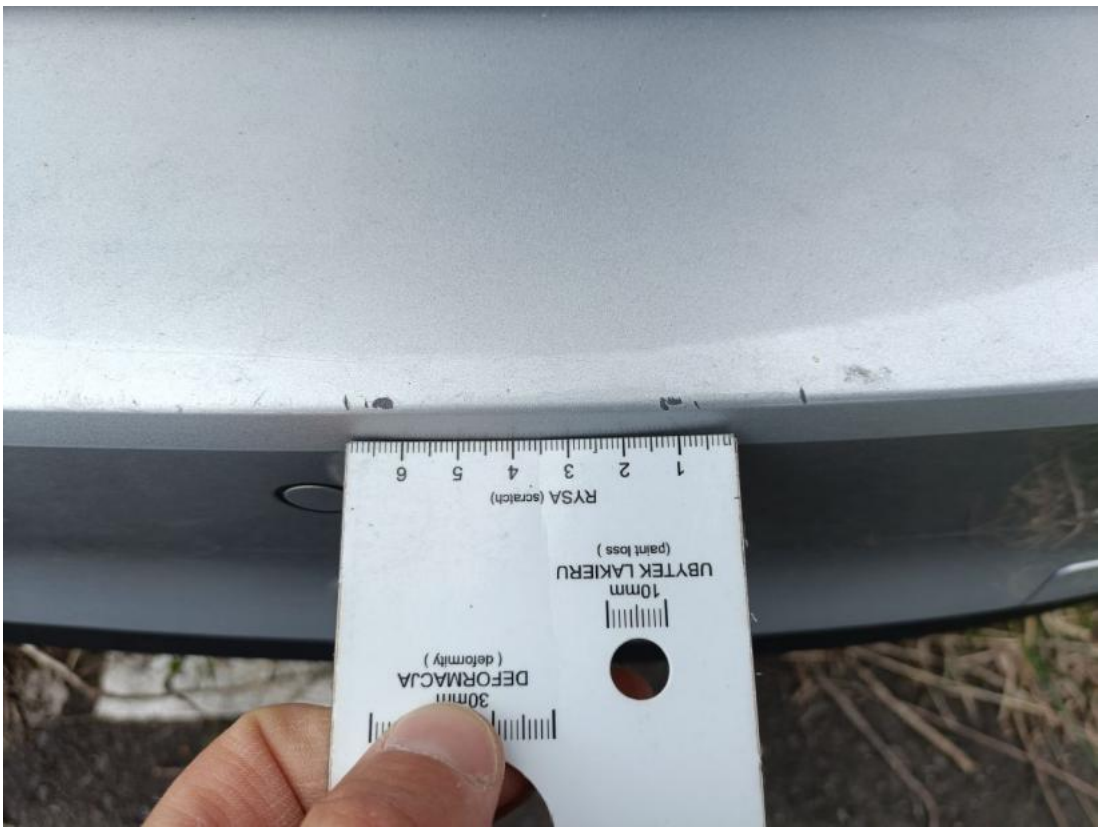
Fot. 47

Poz.	Nazwa części	Nr katalogowy	Opis uszkodzenia	Czas [rbg]
1	Zderzak TYŁ		odpryski lakieru

Zderzak tylny cz górna - Rysa/odprysk 1
