Nr zlecenia: 216/10/11/2026/CarArena STANDARD z dnia: 2026/11/10

W y c e n a w a r t o ś c i

Zadanie: Określenie wartości rynkowej pojazdu

Rodzaj pojazdu:	**Samochód ciężarowy do 3.5t**	VIN:	**Z F A 2 6 3 0 0 0 0 6 T 3 8 5 4 6**
Marka:	**FIAT**	Nr rejestracyjny:	**WS8640E**
Model pojazdu:	**Doblo Cargo 1.3 M-jet MR`15 E6d 2.4t**	Nr Info-Ekspert:	**045-05221**
Wersja:	**Base**	Rok produkcji:	**2020**

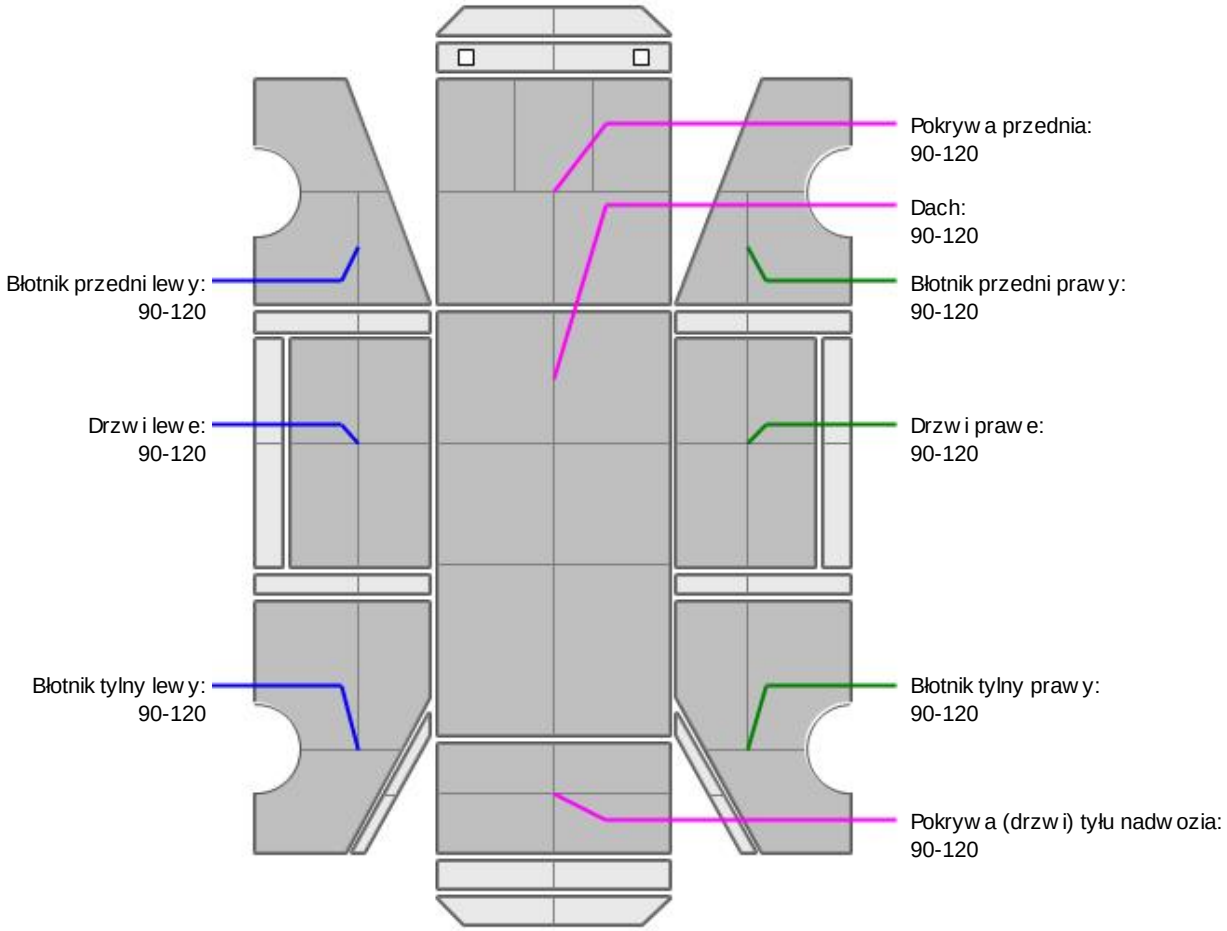
L.p.	Nazwa elementu	L / P	Grubość powłoki [µm]	Opis
1	Pokrywa przednia		90-120	
2	Dach		90-120	
3	Błotnik przedni	L	90-120	
4	Drzwi	L	90-120	
5	Błotnik tylny	L	90-120	
6	Błotnik przedni	P	90-120	
7	Drzwi	P	90-120	
8	Błotnik tylny	P	90-120	
9	Pokrywa (drzwi) tyłu nadwozia		90-120	
10	Drzwi tyłu nadwozia		90-110	
11	Drzwi tyłu nadwozia		90-110	
12	Drzwi tylne	P	70-90
