Raport z oględzin pojazdu

Numer raportu	220733/11/26-11401	Data raportu	02-11-2026
Rzeczoznawcy	Karol Bączkowski (WSP) mgr inż. Przemysław Ostap	Data oględzin	30-10-2026
Nr zlecenia	PKOM(DZS)/GDA/72128/26/08/03	Miejsce oględzin	MM CARS ZWROTY, GIEŁDOWA 4, 52-...

Numer identyfikacyjny (VIN)	**VNKKAAC360A014259**
Marka, model	TOYOTA Yaris 20-24
Typ, wersja	Yaris 1.5 Comfort CVT
Numer rejestracyjny	WD8372R
Silnik (rodz./poj./moc)	benz./1496 ccm/92 kW
Stan licznika	100 914 km
Data 1. rej./rok prod.	14-04-2021/2021
Data nast. bad. techn.	14-04-2024
Nadwozie	hatchback 5/5
Lakier	biały/UNI
Skrzynia biegów	automatyczna

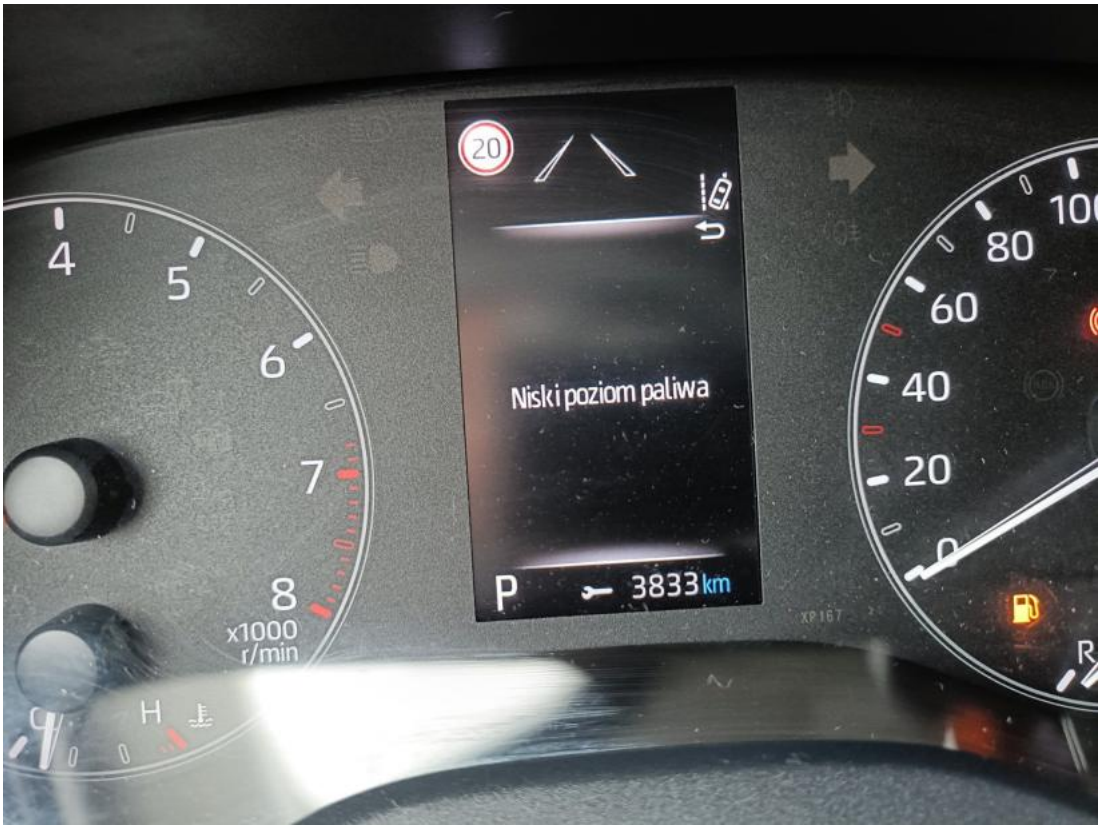
Fot. 15
Zestaw wskaźników - przebieg

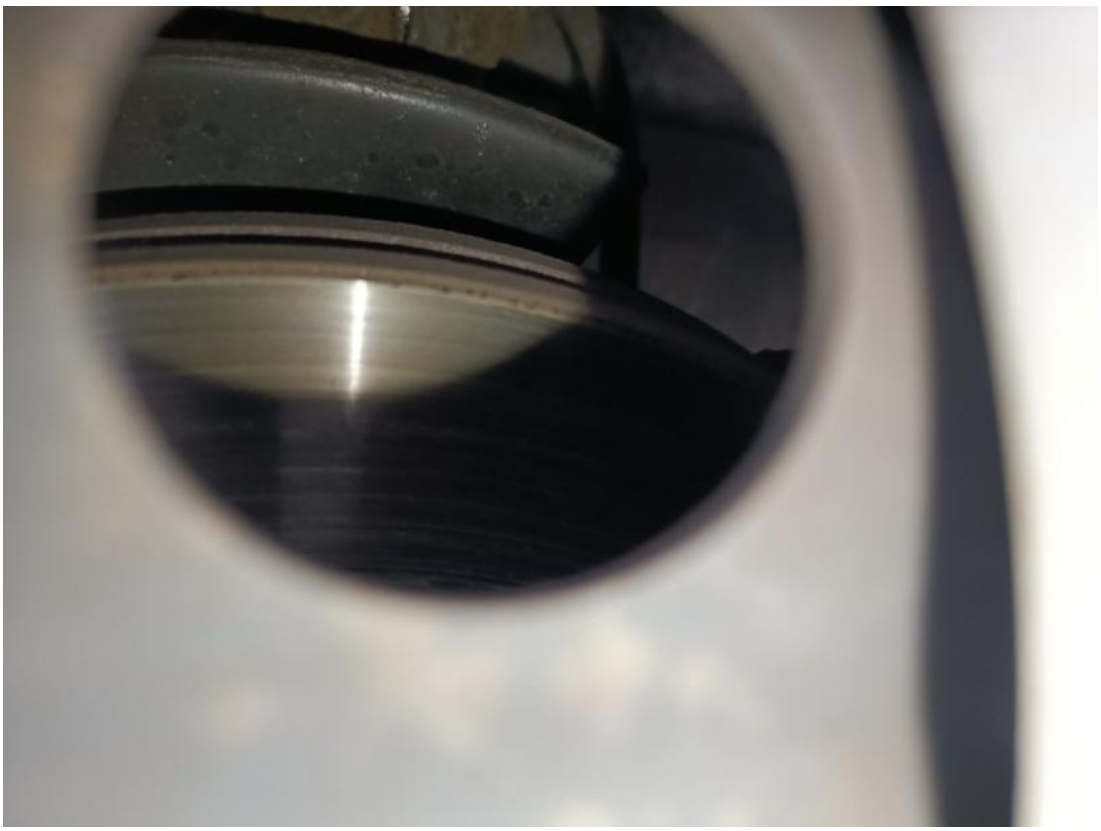
Fot. 29
Tarcza hamulcowa przednia lewa

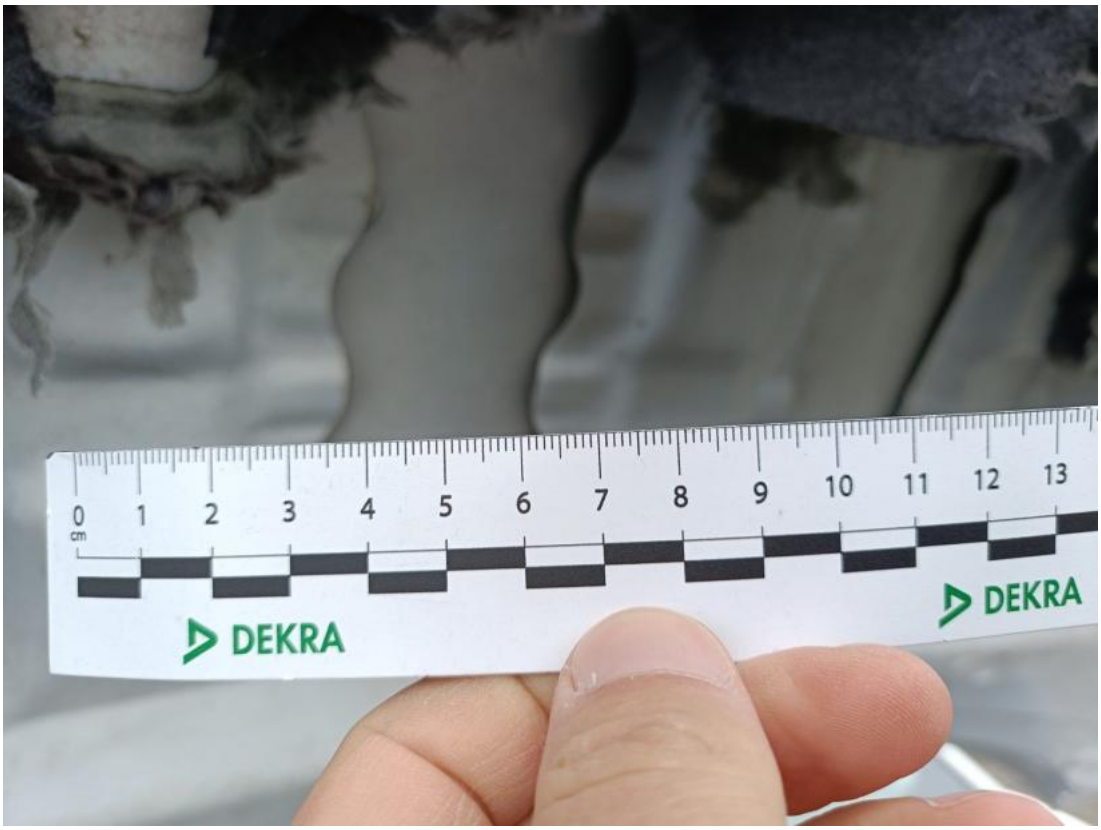
Poz.	Nazwa pozycji	Opis uszkodzeń	Kwalifik.	Naprawa [rbg]
1	Wykładzina tłumiąca pokrywy przedniej	rozerwanie, ubytki materiału	WY	0.2

Fot. 41
Wykładzina pokrywy komory silnika - Pękniecie/rozerwanie 1
