Raport z oględzin pojazdu

Numer raportu	432363/6/26-9570	Data raportu	03-06-2026
Rzeczoznawca	Maciej Gruszczyński	Data oględzin	02-06-2026
Nr zlecenia	PKOM(DZS)/GDA/48731/26/05/26	Miejsce oględzin	AUTOMARKET WOLA, PRYMASA TYSI□..

Numer identyfikacyjny (VIN)	**LYVUZK9V0PB349285**
Marka, model	VOLVO XC60 21-
Typ, wersja	XC60 B4 B Plus Bright aut
Numer rejestracyjny	EL2HH60
Silnik (rodz./poj./moc)	benz./1969 ccm/145 kW
Stan licznika	94 042 km
Data 1. rej./rok prod.	13-06-2023/2023
Data nast. bad. techn.	13-06-2026
Nadwozie	KOM 5/5
Lakier	czerwony/2-warstwowy metalizowany
Skrzynia biegów	automatyczna

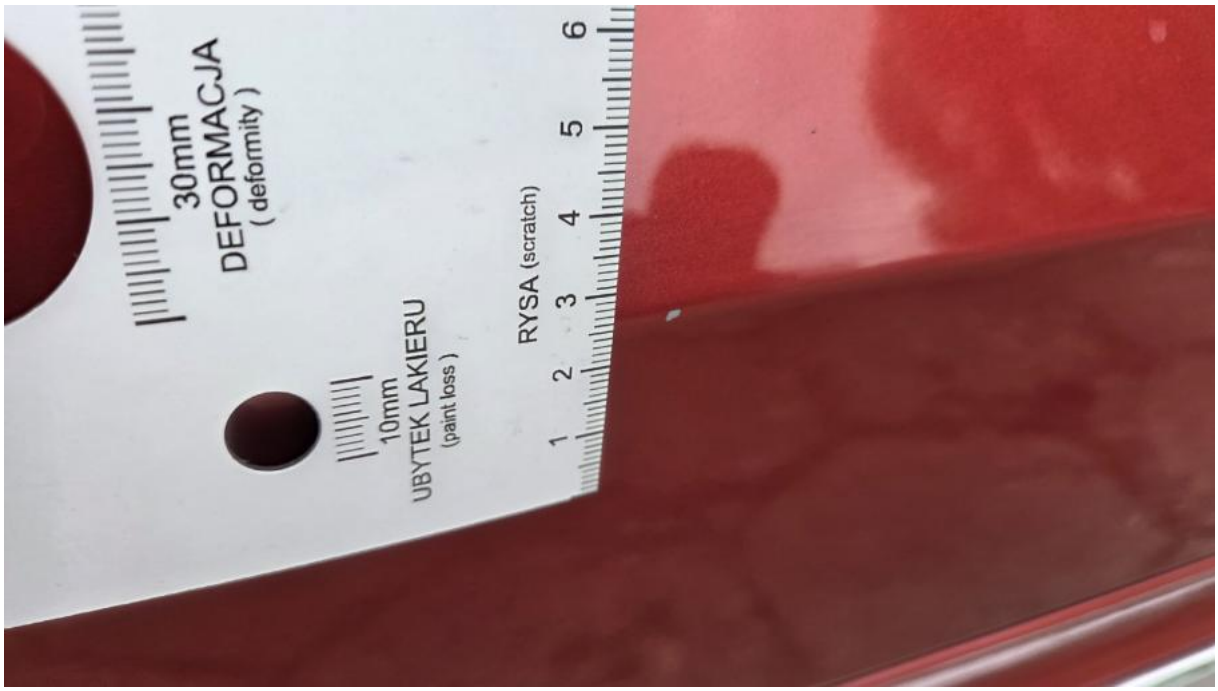
Poz.	Nazwa pozycji	Opis uszkodzeń	Kwalifik.	Naprawa [rbg]
1	Poszycie drzwi przednich L	różnica odcienia lakieru, zarysowanie	NA	0.5
2	Poszycie drzwi tylnych L	różnica odcienia lakieru, zarysowanie	NA	
3	Pokrywa przednia	rysa/odprysk		
4	Poszycie drzwi przednich R	rysa/odprysk		
5	Poszycie drzwi tylnych R	rysa/odprysk		
6	Tarcza koła aluminiowa przód R	rysa/odprysk

Fot. 44
Pokrywa komory silnika() - Rysa/odprysk 3

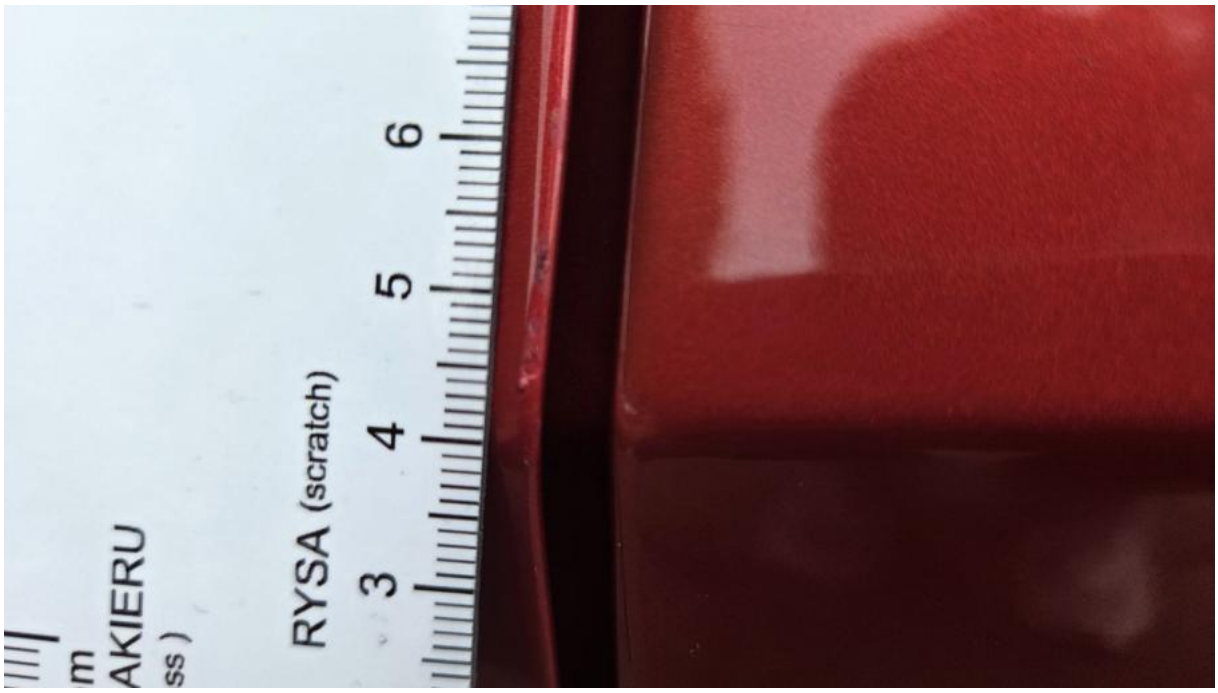
Fot. 49
Pokrywy bagażnika - Inne 1

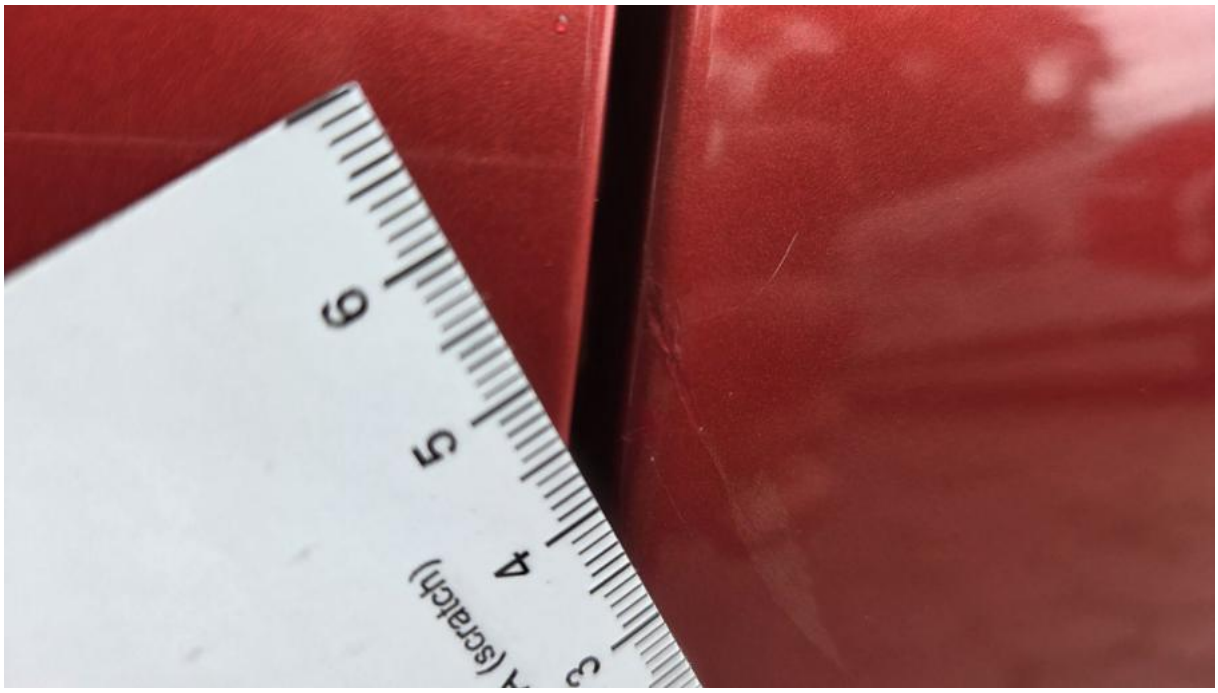
Fot. 51
Drzwi przed L - Inne 1
