Nr zlecenia: 157/10/11/2026/CarArena STANDARD z dnia: 2026/11/10

W y c e n a w a r t o ś c i

Zadanie: Określenie wartości rynkowej pojazdu

Rodzaj pojazdu:	**Samochód ciężarowy do 3.5t**	VIN:	**V F 7 7 B B H Y 6 G J 8 9 1 4 5 6**
Marka:	**CITROËN**	Nr rejestracyjny:	**LU795FJ**
Model pojazdu:	**Berlingo II 1.6 HDI MR`15 E6 2.2t**	Nr Info-Ekspert:	**008-03715**
Wersja:	**Live**	Rok produkcji:	**2016**

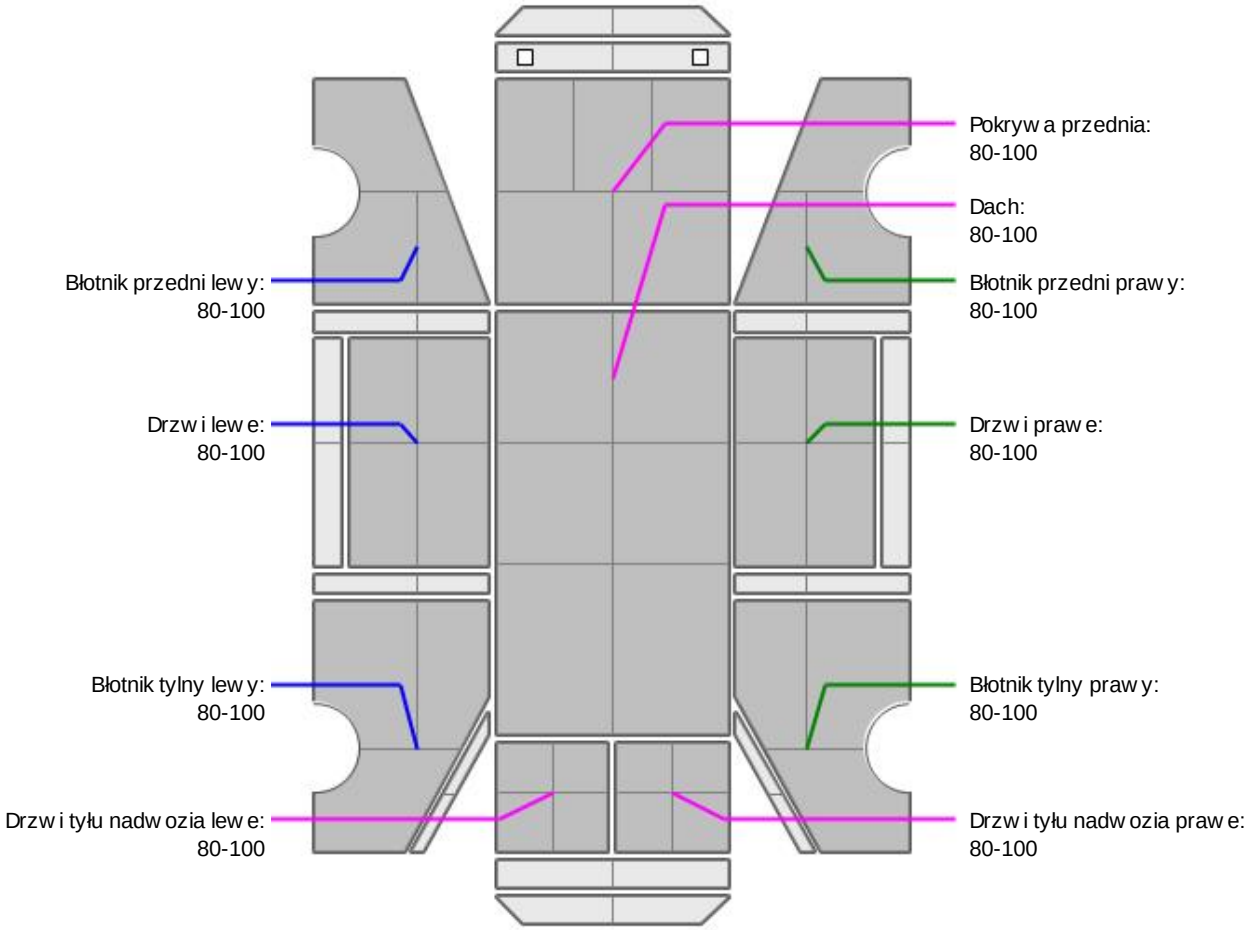
NADWOZIE – Opis powłoki lakierowej

L.p.	Nazwa elementu	L / P	Grubość powłoki [µm]	Opis
1	Pokrywa przednia		80-100	
2	Dach		80-100	
3	Błotnik przedni	L	80-100	
4	Drzwi	L	80-100	
5	Błotnik tylny	L	80-100	
6	Drzwi tyłu nadwozia		80-100	
7	Błotnik przedni	P	80-100	
8	Drzwi	P	80-100	
9	Błotnik tylny	P	80-100

10	Drzwi tyłu nadwozia		80-100

Podane przedziały grubości powłoki lakierowej poszczególnych elementów dotyczą wyłącznie punktów pomiarowych, tj. trzech wybranych miejsc na danym elemencie nadwozia. Nie oznacza to, że w pozostałych obszarach danego elementu grubość powłoki jest jednakowa ani że nie może wykraczać poza wskazane zakresy. Pomiary wykonano urządzeniem będącym w posiadaniu rzeczoznawcy. Pomiar wykonany innym przyrządem może się różnić.
