Raport z oględzin pojazdu

Numer raportu	11745/6/26-15201	Data raportu	09-06-2026
Rzeczoznawcy	Rafał Stróżyk (WSP) mgr inż. Paweł Barszcz (WSP)	Data oględzin	09-06-2026
Nr zlecenia	PKOM(DZS)/GDA/36222/26/04/24	Miejsce oględzin	MM CARS ZWROTY, GIEŁDOWA 4, 52-...

Numer identyfikacyjny (VIN)	**NMTBA3BE70R049174**
Marka, model	TOYOTA Corolla Sedan 18-22
Typ, wersja	Corolla 1.5 Comfort
Numer rejestracyjny	WJ8306L
Silnik (rodz./poj./moc)	benz./1490 ccm/92 kW
Stan licznika	59 239 km
Data 1. rej./rok prod.	13-04-2023/2022
Data nast. bad. techn.	13-04-2028
Nadwozie	sedan 4/5
Lakier	niebieski/2-warstwowy metalizowany
Skrzynia biegów	manualna

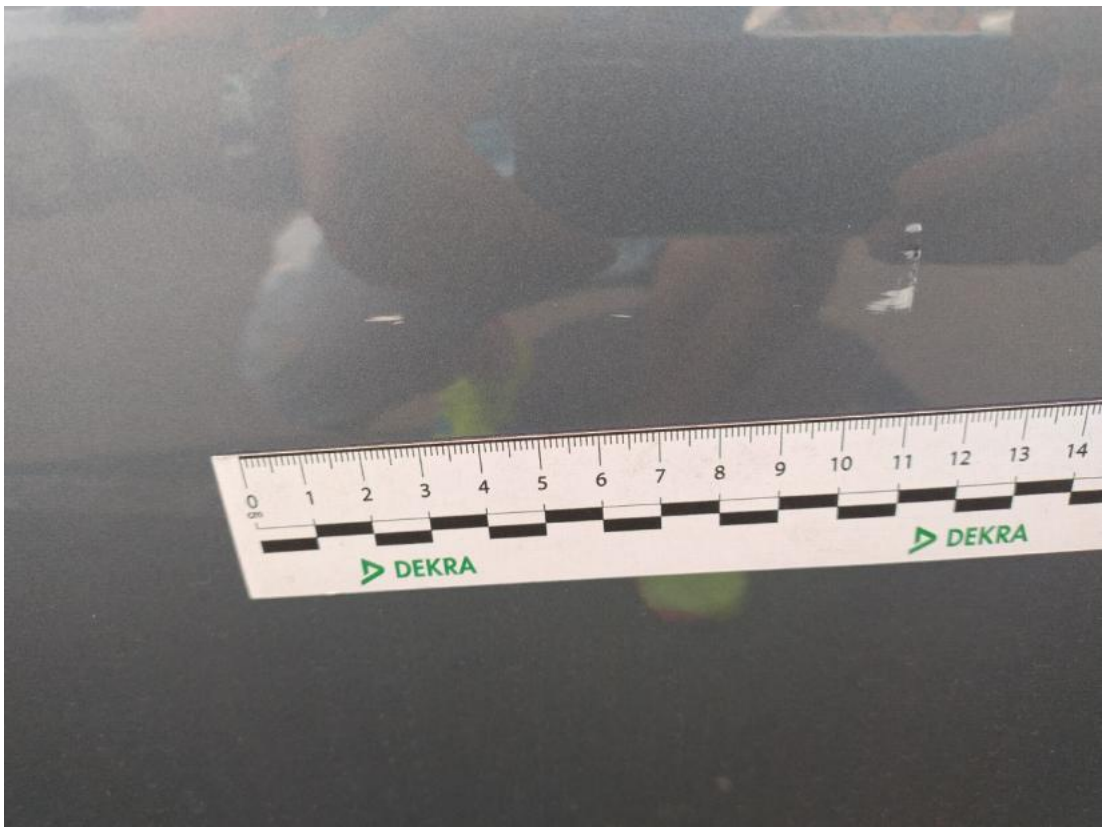
Fot. 38
Pokrywa komory silnika - Wgniecenie/odkształcenie 1

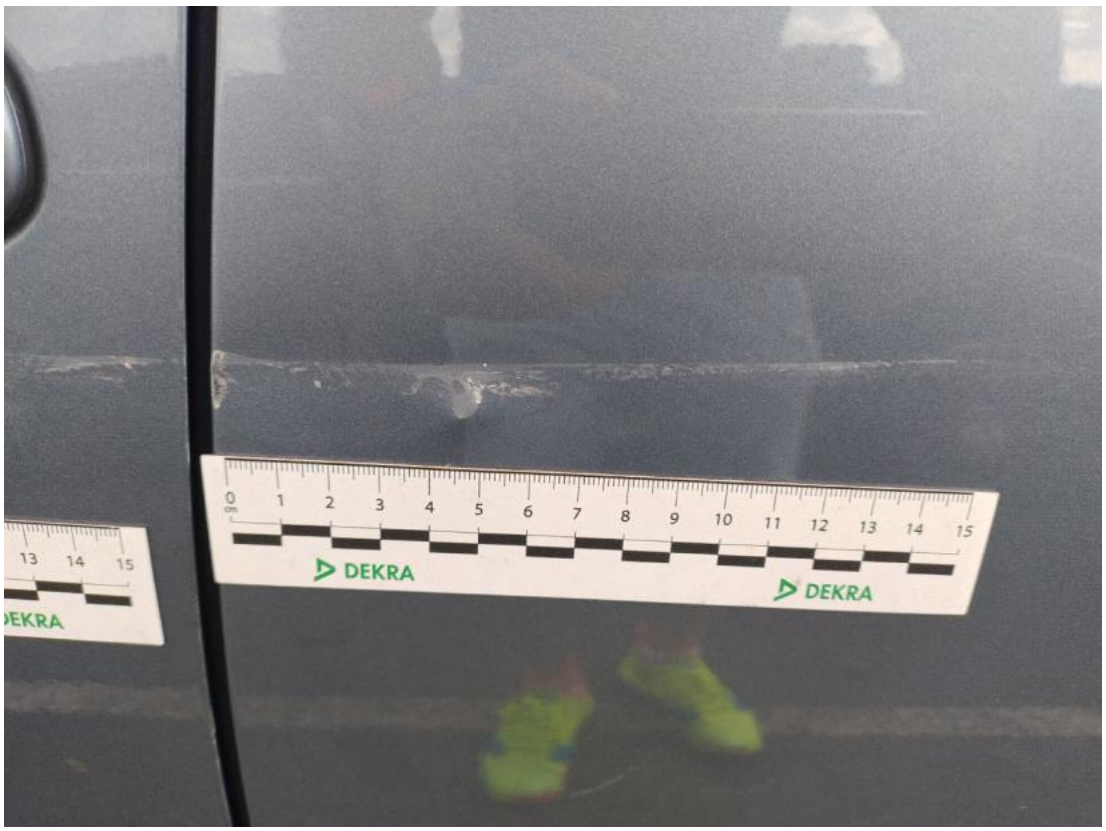
Fot. 52
Drzwi przed L - Wgniecenie/odkształcenie 1
