Raport z oględzin pojazdu

Numer raportu	14393/10/26-15201	Data raportu	29-10-2026
Rzeczoznawcy	inż. Kamil Zaręba (WSP) mgr inż. Paweł Barszcz (WSP)	Data oględzin	28-10-2026
Nr zlecenia	PKOM(DZS)/GDA/99160/26/10/22	Miejsce oględzin	MASTER1 POZNAŃ/KOMORNIKI, PLAT...

Numer identyfikacyjny (VIN)	**WVWZZZ3HZLE000544**
Marka, model	VOLKSWAGEN Arteon 17-20
Typ, wersja	Arteon 2.0 TSI GPF Elegance ...
Numer rejestracyjny	GD8K277
Silnik (rodz./poj./moc)	benz./1984 ccm/140 kW
Stan licznika	113 542 km
Data 1. rej./rok prod.	06-09-2019/2019
Data nast. bad. techn.	18-12-2026
Nadwozie	hatchback 5/5
Lakier	czarny/2-warstwowy metalizowany
Skrzynia biegów	automatyczna

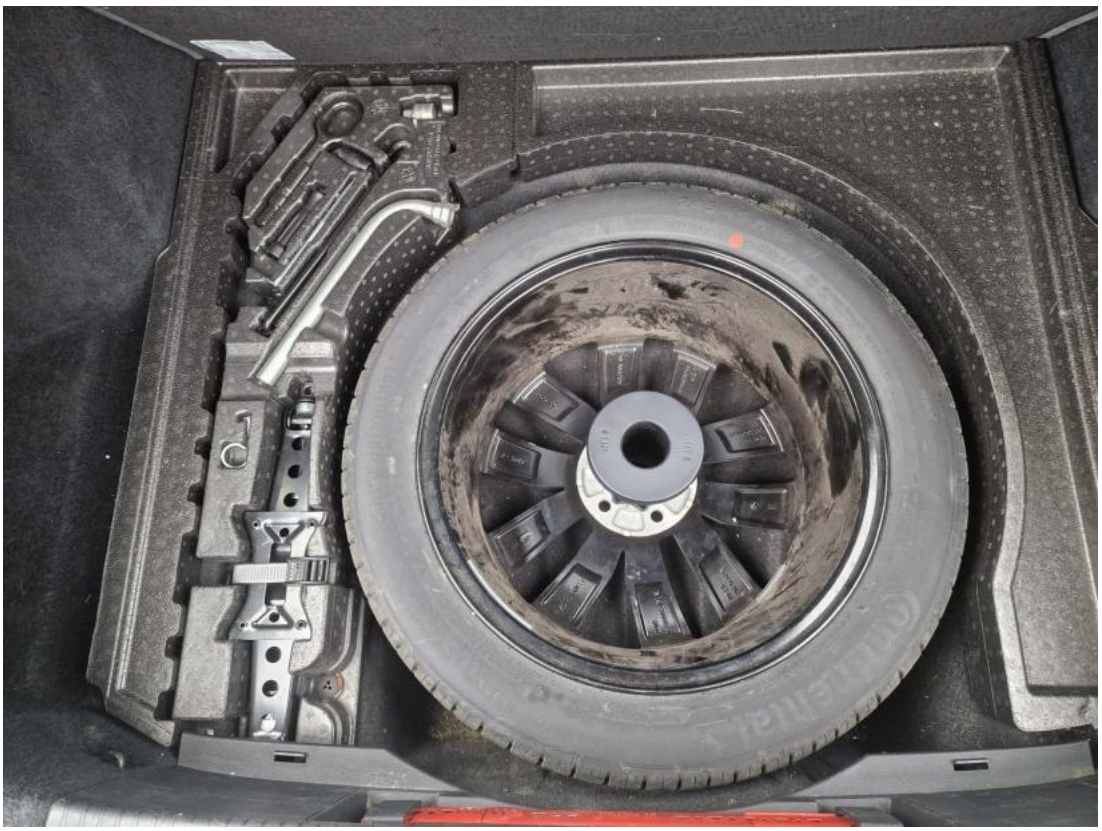
Fot. 25
Bagażnik
