Raport z oględzin pojazdu

Numer raportu	219803/7/26-11401	Data raportu	06-07-2026
Rzeczoznawcy	inż. Dariusz Pawliszyn mgr inż. Przemysław Ostap	Data oględzin	01-07-2026
Nr zlecenia	PKOM(DZS)/GDA/58386/26/06/25	Miejsce oględzin	MASTER1 POZNAŃ/KOMORNIKI, PLAT...

Numer identyfikacyjny (VIN)	**MPATFS87JNT010864**
Marka, model	ISUZU D-Max 20-24
Typ, wersja	D-Max 1.9 d DC LS aut
Numer rejestracyjny	PY97225
Silnik (rodz./poj./moc)	diesel/1898 ccm/120 kW
Stan licznika	73 807 km
Data 1. rej./rok prod.	26-10-2022/2022
Data nast. bad. techn.	26-10-2027
Nadwozie	PIC 4/5
Lakier	szary/METALIK
Skrzynia biegów	automatyczna

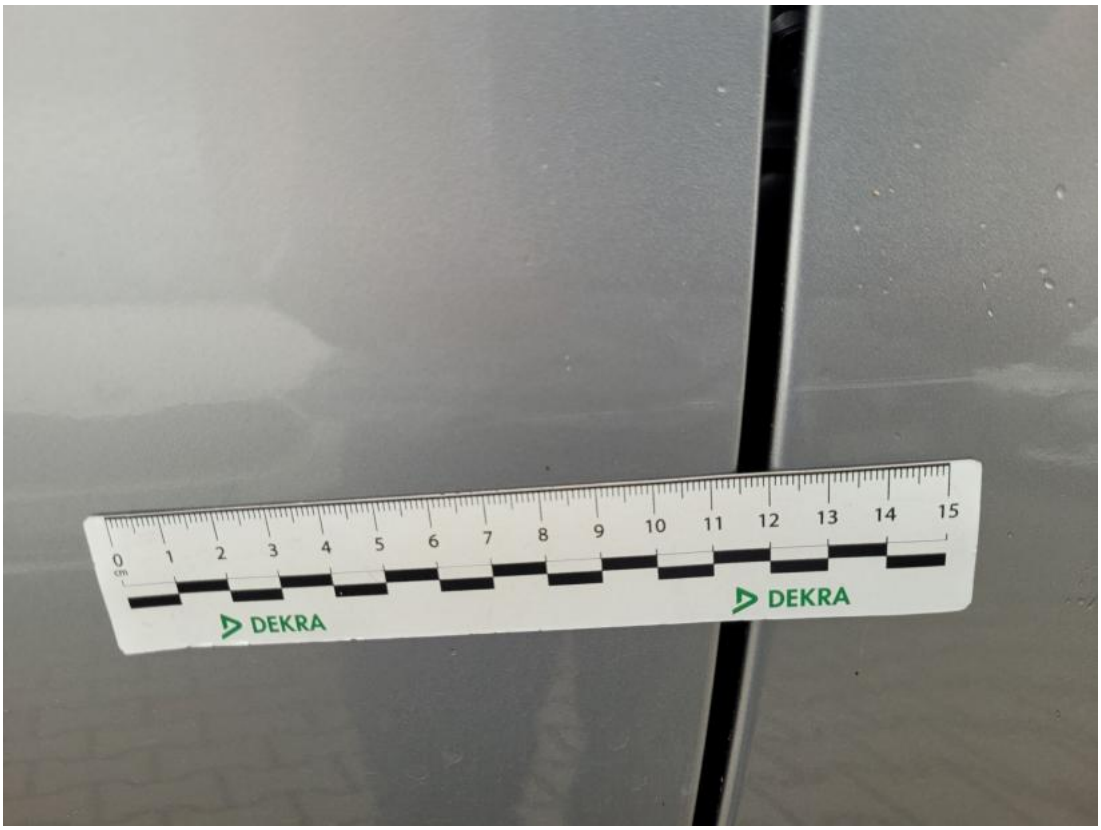
Fot. 46
Drzwi przednie P - zdjęcie poglądowe 2

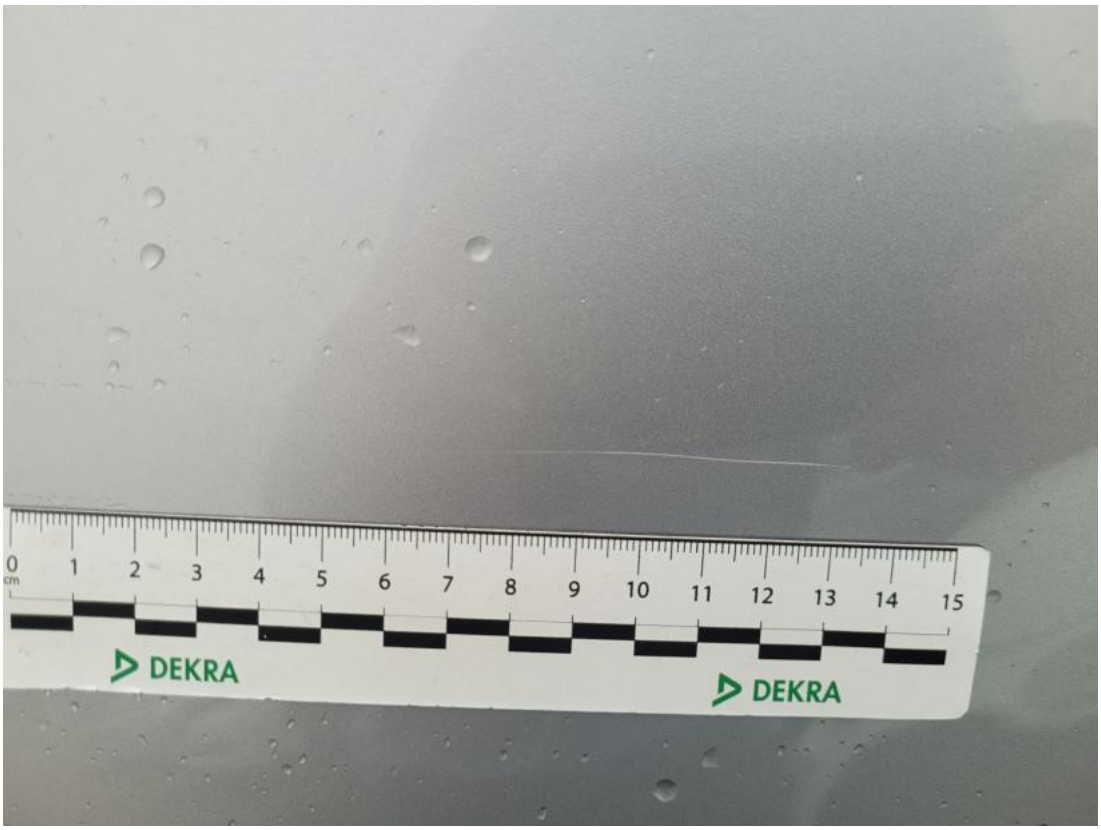
Fot. 58
Błotnik tylny L / Ściana boczna L - zdjęcie poglądowe 2

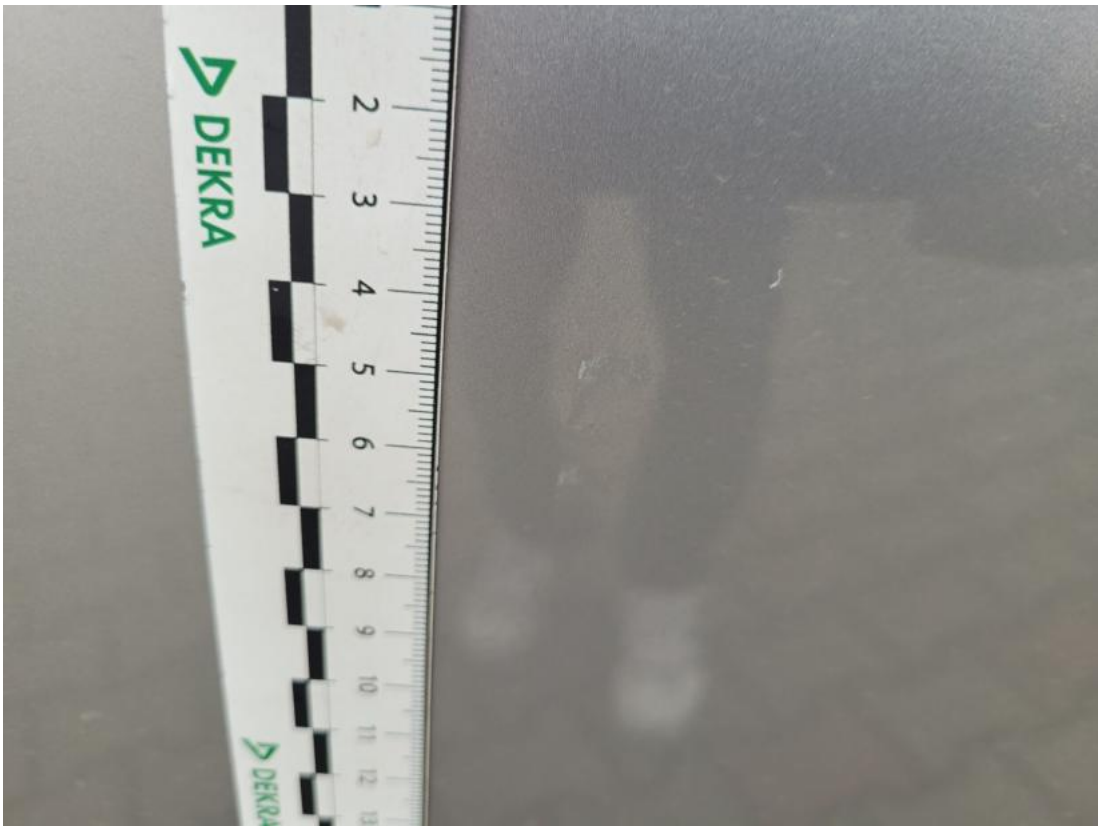
Fot. 60
Drzwi tylne L - zdjęcie poglądowe 2
