EKSPERTYZA TECHNICZNA NR SM-382/2026_PO8WE90

Numer rejestracyjny:	PO8WE90
Numer nadwozia:	WBA51BL010WX53931
Marka:	BMW
Model:	Seria 5 [G30/F90] 20-23
Typ:	520d xDrive mHEV aut
Data pierwszej rejestracji:	30.11.2021
Rok produkcji:	2021

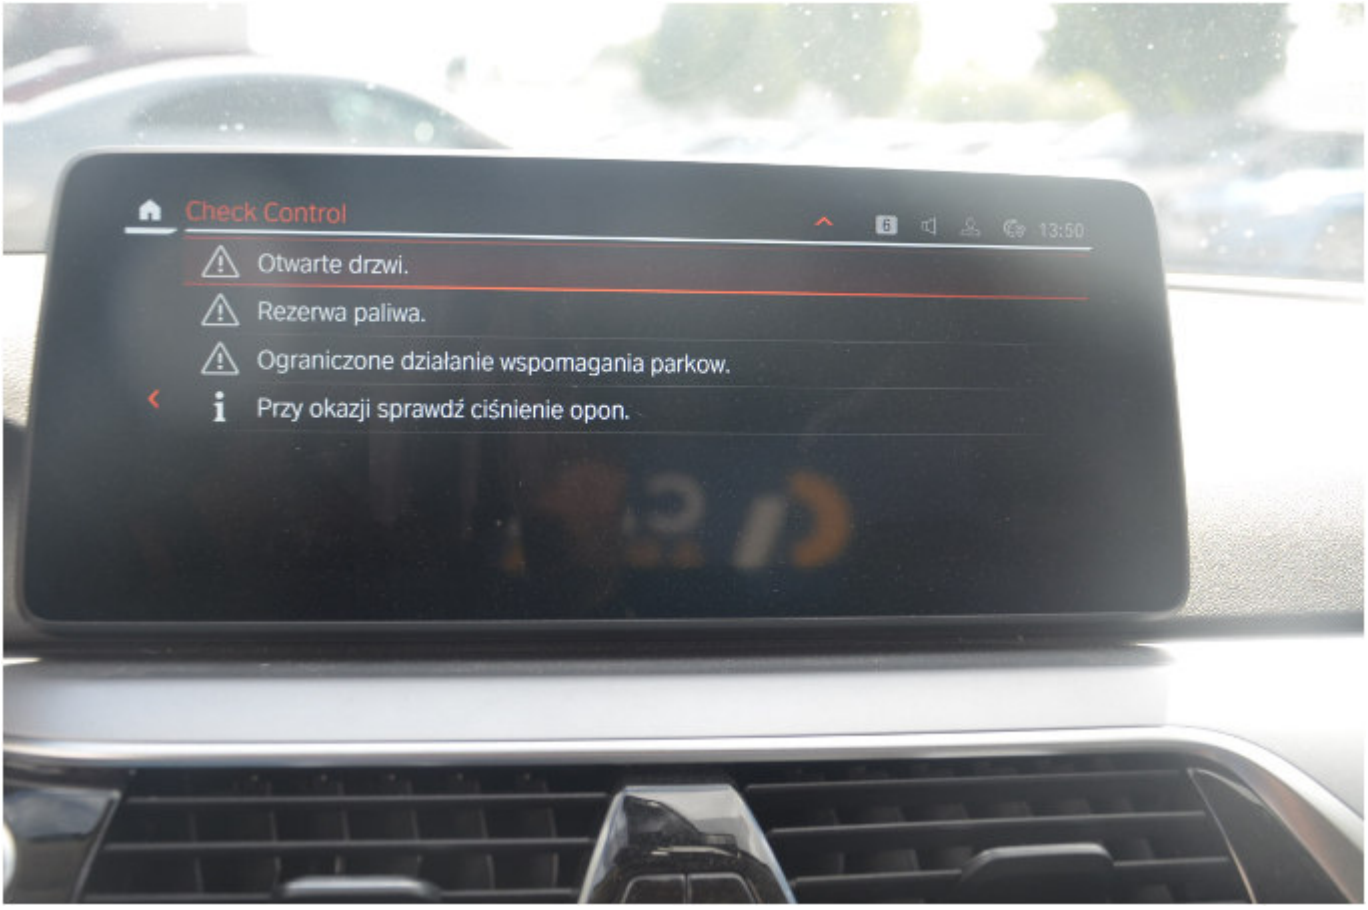
Status pojazdu
13:50
Niskie ciśnienie opon
LOW
Kontrola ciśnienia opon
Poziom oleju silnikowego
Powiadomienia Check Control
Wymogi serwisowania
AdBlue

Check Control
13:50
Otwarte drzwi.
Rezerwa paliwa.
Ograniczone działanie wspomagania parkow.
Przy okazji sprawdź ciśnienie opon.
