Nr zlecenia DEKRA: PKOM(DZS)/GDA/27668/26/03/27
Nr zlecenia/szkody:
Data zlecenia: 27-03-2026

Ocena stanu technicznego pojazdu

Eurotax-Kod EC	Marka, model, typ pojazdu				Rodzaj nadwozia
	TOYOTA, Corolla, Comfort				sedan
Rodzaj silnika	Pojemność [ccm]	Moc [KM/kW]	Skrzynia biegów	Stan licznika [km] (odczytany)	Ilość drzwi/miejsc
z zapłonem iskrowym	1490	125/92	manualna	62 330	4/5
Nr rej. pojazdu	Nr nadwozia (VIN)		Data 1-rej./rok prod.	Następne bad. tech.	Lakier
WD2132R	NMTBA3BE70R060076		14-12-2022/2022	10-12-2027	czarny/2-warstwowy metalizowany

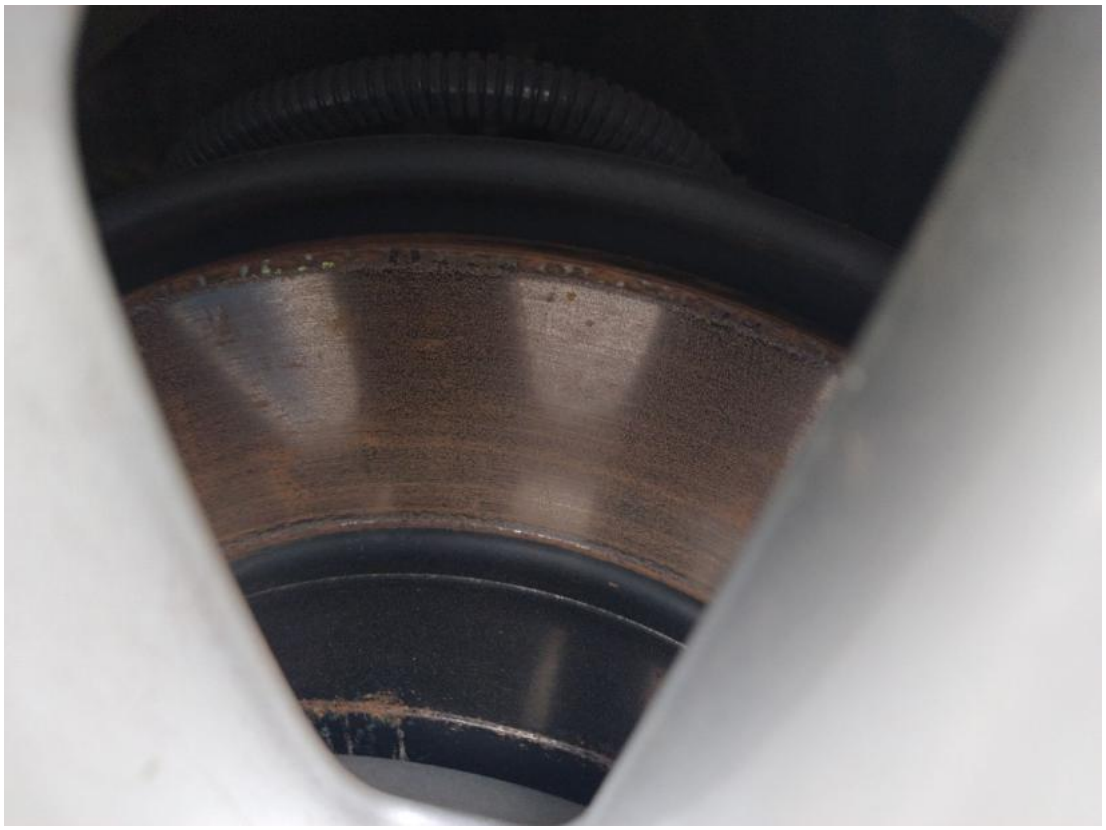
Fot. 30
Tarcza hamulcowa przednia prawa

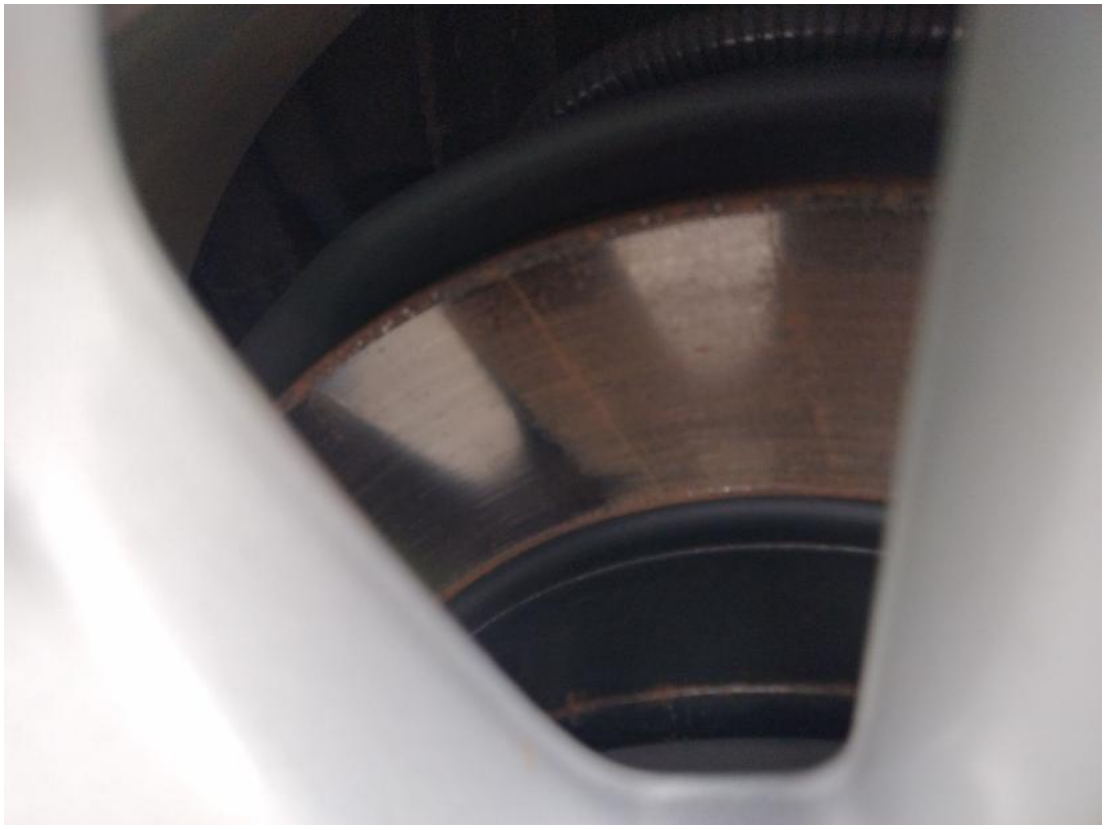
Fot. 31
Tarcza hamulcowa tylna prawa

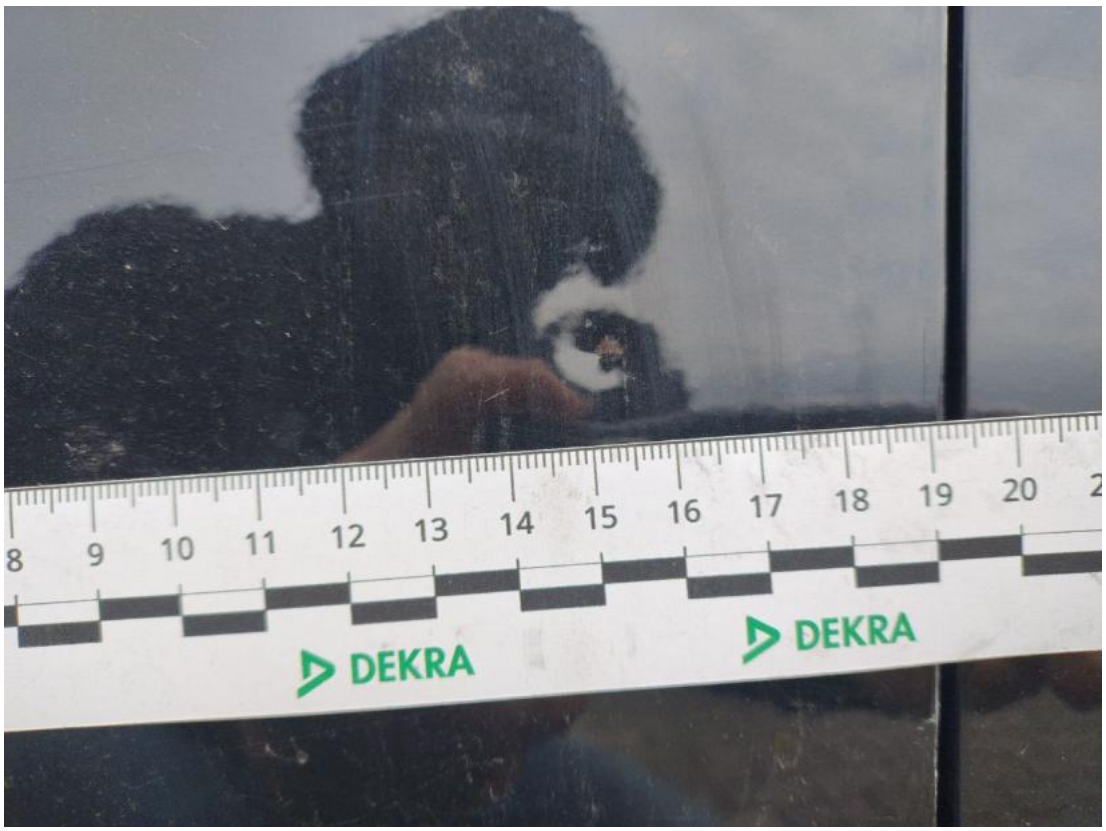
Poz.	Nazwa części	Nr katalogowy	Opis uszkodzenia	Czas [rbg]
1	Drzwi P L		wgniecenie

Fot. 43
Drzwi przed L - zdjęcie poglądowe 1
