Raport z oględzin pojazdu

Numer raportu	433158/6/26-9573	Data raportu	11-06-2026
Rzeczoznawcy	Rafał Stróżyk (WSP) Jan Rybołowik	Data oględzin	21-05-2026
Nr zlecenia	PKOM(DZS)/GDA/43122/26/05/18	Miejsce oględzin	MM CARS ZWROTY, GIEŁDOWA 4, 52-...

Numer identyfikacyjny (VIN)	**VF1JL000872362098**
Marka, model	RENAULT Trafic Blue dCi 150 ...
Typ, wersja	Trafic Kombi 2.0 Blue dCi L2 E...
Numer rejestracyjny	WD5897T
Silnik (rodz./poj./moc)	diesel/1997 ccm/110 kW
Stan licznika	81 706 km
Data 1. rej./rok prod.	23-02-2024/2024
Data nast. bad. techn.	23-02-2027
Nadwozie	KOM 4/9
Lakier	biały/2-warstwowy uni
Skrzynia biegów	automatyczna

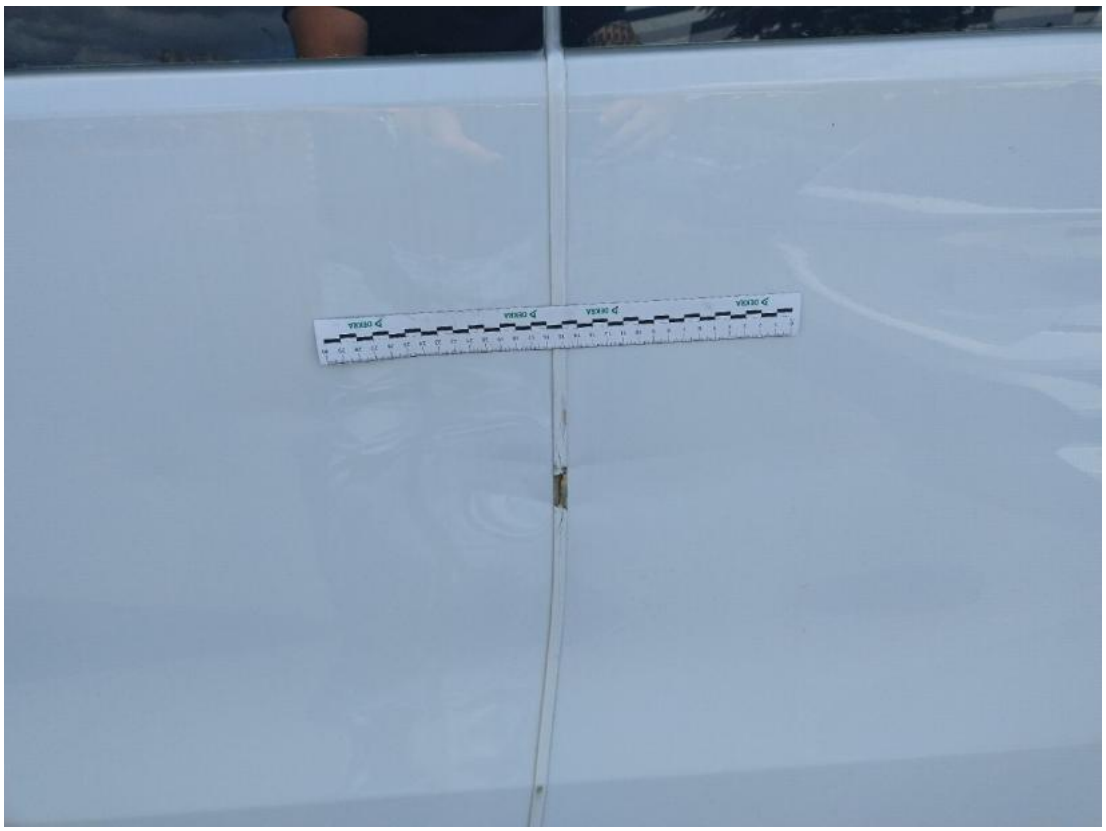
Poz.	Nazwa pozycji	Opis uszkodzeń	Kwalifik.	Naprawa [rbg]
1	Zderzak, środek	wgniecenie/odkształcenie	WY	0.4
2	Kołpak koła przód R	brak	WY	0.2
3	Kołpak koła tył R	brak	WY	0.2
4	Błotnik tylny L	wgniecenie/odkształcenie	NA	1.5

Fot. 44
Błotnik tylny L / Ściana boczna L - Wgniecenie/odkształcenie 1
