Raport z oględzin pojazdu

Numer raportu	14511/11/26-15201	Data raportu	09-11-2026
Rzeczoznawcy	Michał Strzelczyk (WSP) mgr inż. Paweł Barszcz (WSP)	Data oględzin	06-11-2026
Nr zlecenia	PKOM(DZS)/GDA/100866/26/10/20	Miejsce oględzin	AUTOMARKET WOLA, PRYMASA TYSI...

Numer identyfikacyjny (VIN)	**SADFA2BN5L1Z77620**
Marka, model	JAGUAR E-Pace 17-20
Typ, wersja	E-Pace 2.0 i4D AWD S aut
Numer rejestracyjny	WD7414N
Silnik (rodz./poj./moc)	diesel/1999 ccm/110 kW
Stan licznika	52 127 km
Data 1. rej./rok prod.	21-08-2020/2019
Data nast. bad. techn.	13-08-2027
Nadwozie	KOM 5/5
Lakier	czarny/2-warstwowy metalizowany
Skrzynia biegów	automatyczna

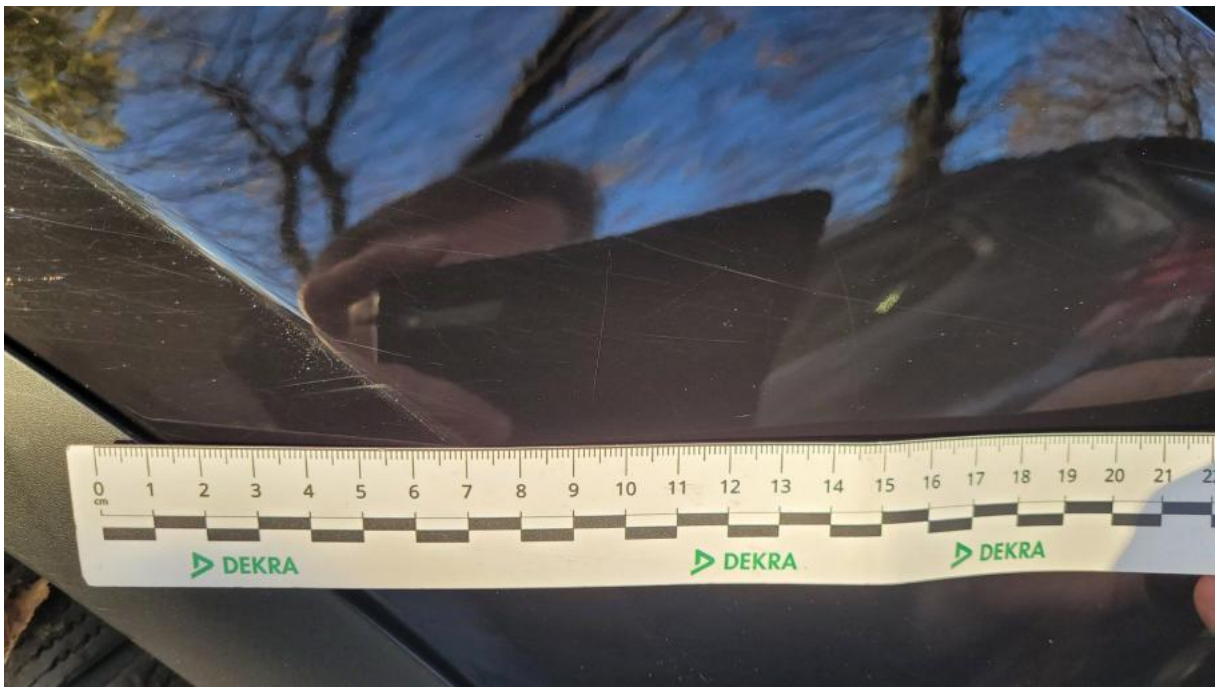
Fot. 41
Zderzak przedni cz P - zdjęcie poglądowe 1

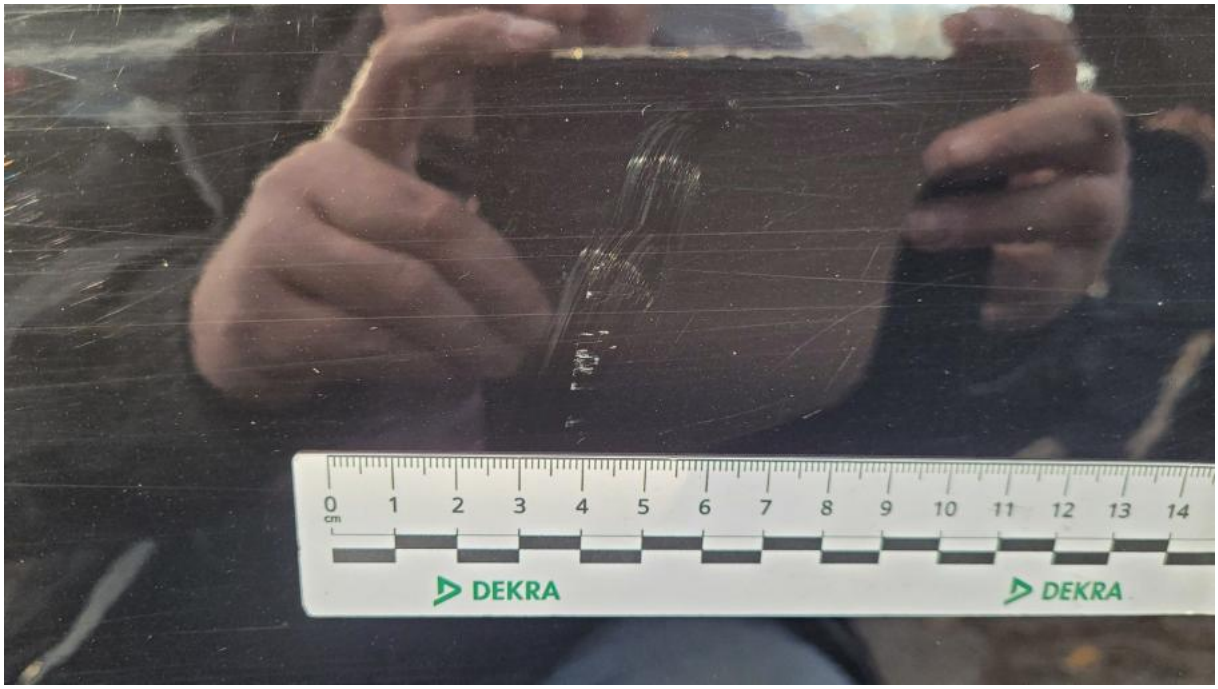
Poz.	Nazwa części	Przedział grubości powłoki lakierowej [µm]
1	Drzwi tylne prawe	150 - 300

Fot. 48
Drzwi tylne P - zdjęcie poglądowe 2

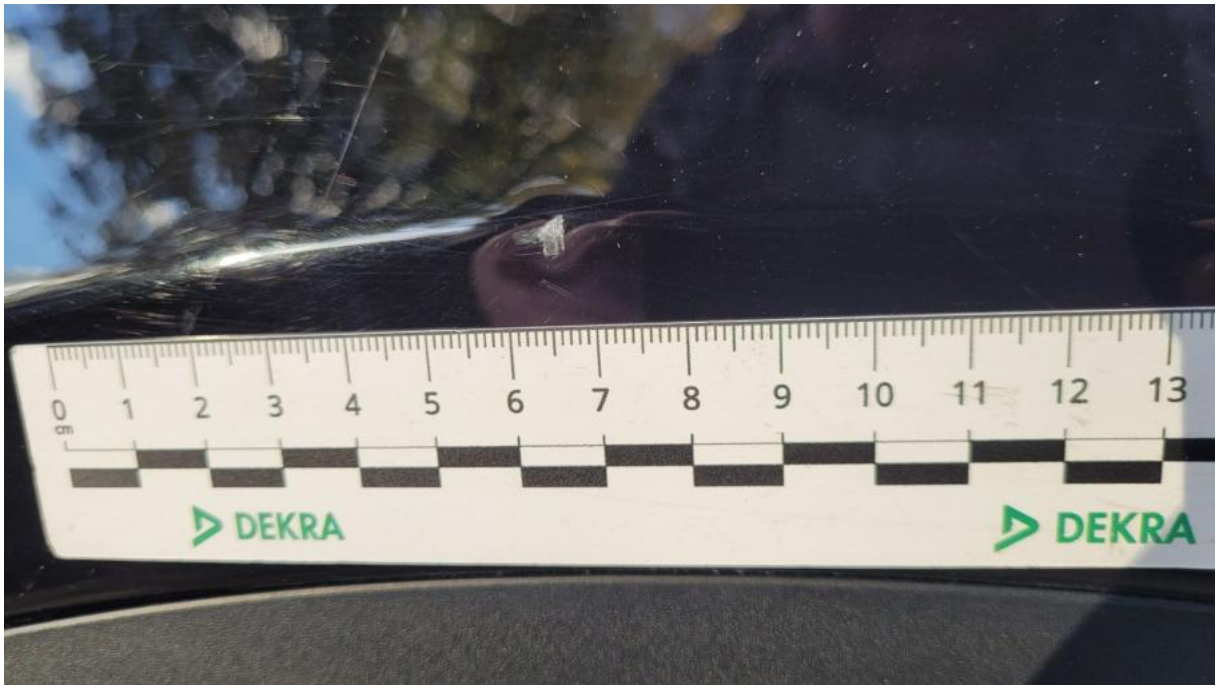
Poz.	Nazwa części	Przedział grubości powłoki lakierowej [µm]
1	Błotnik tylny prawy/ściana boczna prawa	150 - 200

Fot. 52
Błotnik tylny P / Ściana boczna P - zdjęcie poglądowe 1

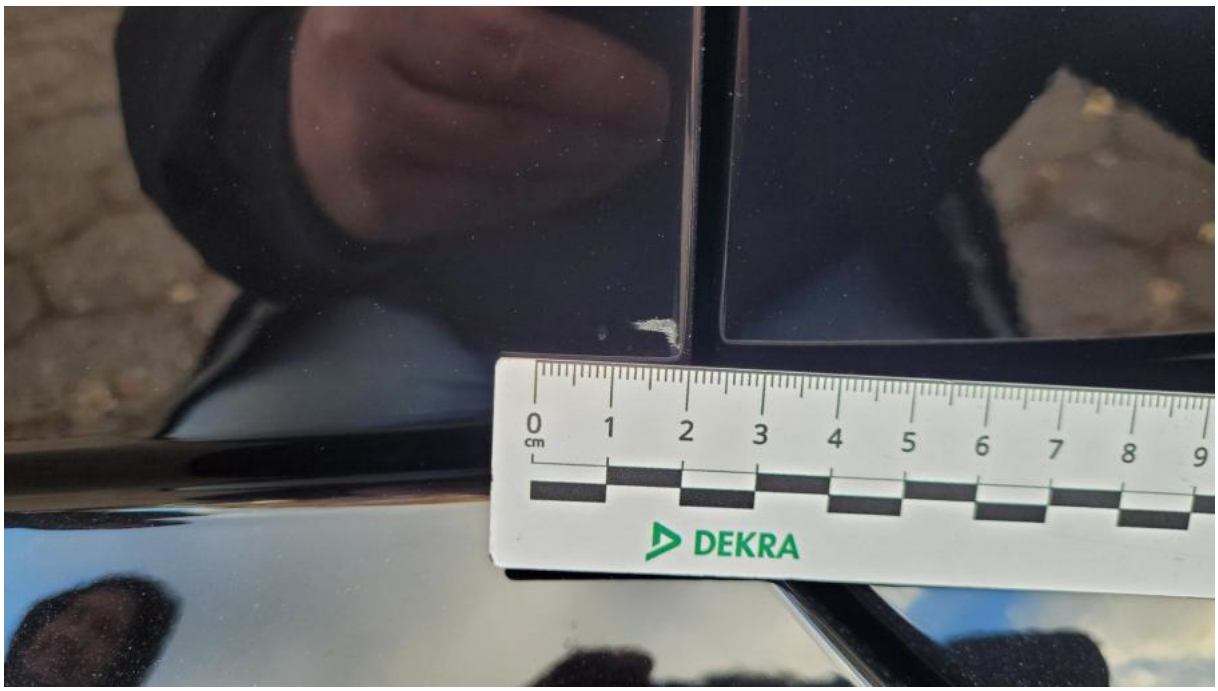
Fot. 55
Błotnik tylny P / Ściana boczna P - Wgniecenie/odkształcenie 2

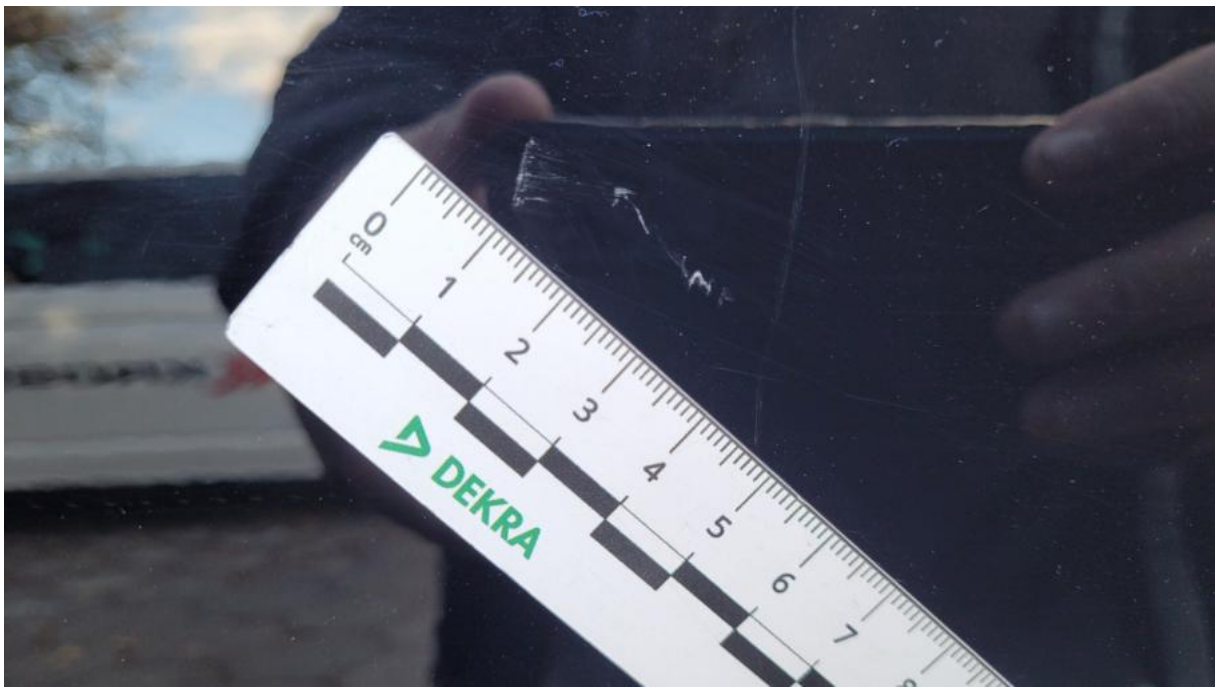
Fot. 67
Drzwi tylne L - zdjęcie poglądowe 1
