Raport z oględzin pojazdu

Numer raportu	11768/6/26-15201	Data raportu	10-06-2026
Rzeczoznawcy	Rafał Stróżyk (WSP) mgr inż. Paweł Barszcz (WSP)	Data oględzin	19-05-2026
Nr zlecenia	PKOM(DZS)/GDA/40380/26/05/08	Miejsce oględzin	MM CARS ZWROTY, GIEŁDOWA 4, 52-...

Numer identyfikacyjny (VIN)	**VXKFCYHZ2R1021777**
Marka, model	OPEL Astra VI Sports Tourer 2...
Typ, wersja	Astra VI 1.5 CDTI GS S&S aut
Numer rejestracyjny	WD8632T
Silnik (rodz./poj./moc)	diesel/1498 ccm/96 kW
Stan licznika	57 741 km
Data 1. rej./rok prod.	29-04-2024/2024
Data nast. bad. techn.	29-04-2027
Nadwozie	KOM 5/5
Lakier	srebrny/2-warstwowy metalizowany
Skrzynia biegów	automatyczna

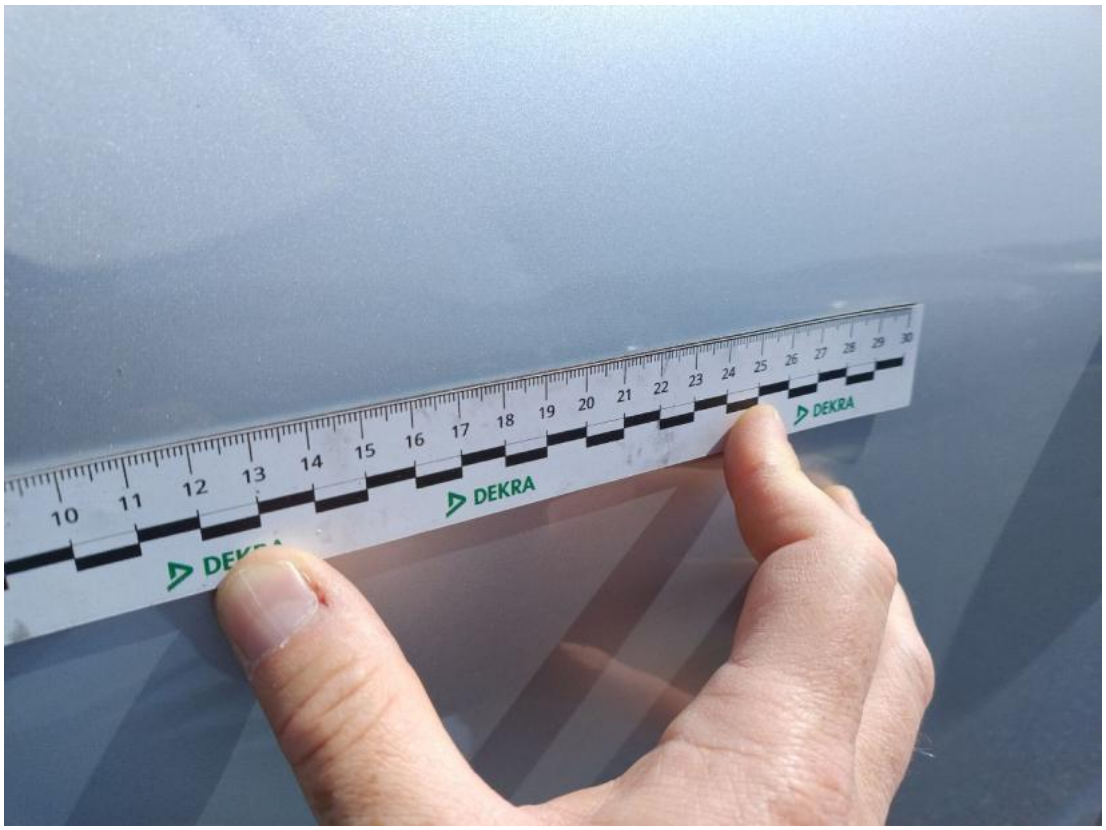
Poz.	Nazwa pozycji	Opis uszkodzeń	Kwalifik.	Naprawa [rbg]
1	Drzwi przednie (nieuzbrojone) L	wgniecenie

Fot. 37
Drzwi przed L - zdjęcie poglądowe 1
