Raport z oględzin pojazdu

Numer raportu	11889/6/26-15201	Data raportu	14-06-2026
Rzeczoznawcy	Grzegorz Janulewicz (WSP) mgr inż. Paweł Barszcz (WSP)	Data oględzin	02-06-2026
Nr zlecenia	PKOM(DZS)/GDA/48194/26/05/25	Miejsce oględzin	MM CARS ZWROTY, GIEŁDOWA 4, 52-...

Numer identyfikacyjny (VIN)	**WVGZZZA1ZPV730923**
Marka, model	VOLKSWAGEN T-Roc 21-25
Typ, wersja	T-ROC 1.5 TSI Life DSG
Numer rejestracyjny	WD8923R
Silnik (rodz./poj./moc)	benz./1498 ccm/110 kW
Stan licznika	60 900 km
Data 1. rej./rok prod.	04-08-2023/2023
Data nast. bad. techn.	04-08-2026
Nadwozie	hatchback 5/5
Lakier	srebrny/2-warstwowy metalizowany
Skrzynia biegów	automatyczna

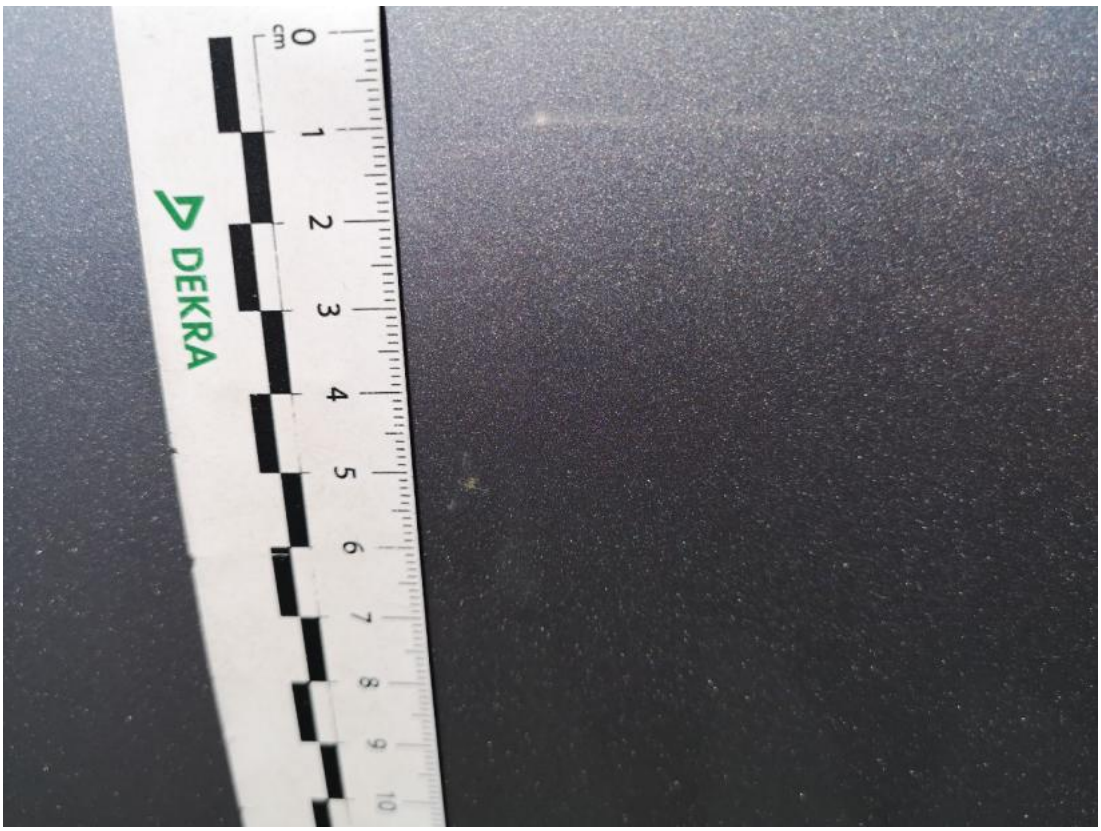
Poz.	Nazwa pozycji	Opis uszkodzeń	Kwalifik.	Naprawa [rbg]
1	Nakładka zderzaka przedniego, góra	odpryski lakieru		
2	Pokrywa przednia	odpryski lakieru		
3	Szyba przednia barwiona	rysa/odprysk		
4	Drzwi tylne (nieuzbrojone) L	zarysowanie		
5	Drzwi tylne (nieuzbrojone) R	zarysowanie		
6	Nakładka zderzaka tylnego, góra	odpryski lakieru		
7	Błotnik tylny R	zarysowanie		
8	Pokrywa tylna	rysa/odprysk

Fot. 57
Zderzak tylny - Rysa/odprysk 2
