Raport z oględzin pojazdu

Numer raportu	13697/9/26-15201	Data raportu	17-09-2026
Rzeczoznawcy	Radosław Szukalski (WSP) mgr inż. Paweł Barszcz (WSP)	Data oględzin	15-09-2026
Nr zlecenia	PKOM(DZS)/GDA/85681/26/09/11	Miejsce oględzin	Toruńska 85, 87-162 Lubicz Dolny, 87-1...

Numer identyfikacyjny (VIN)	**U5YH4812ANL120460**
Marka, model	KIA Ceed Kombi 21-
Typ, wersja	Ceed 1.0 T-GDI S
Numer rejestracyjny	CT123AF
Silnik (rodz./poj./moc)	benz./998 ccm/74 kW
Stan licznika	125 344 km
Data 1. rej./rok prod.	09-06-2022/2022
Data nast. bad. techn.	04-06-2027
Nadwozie	KOM 5/5
Lakier	biały/2-warstwowy uni
Skrzynia biegów	manualna

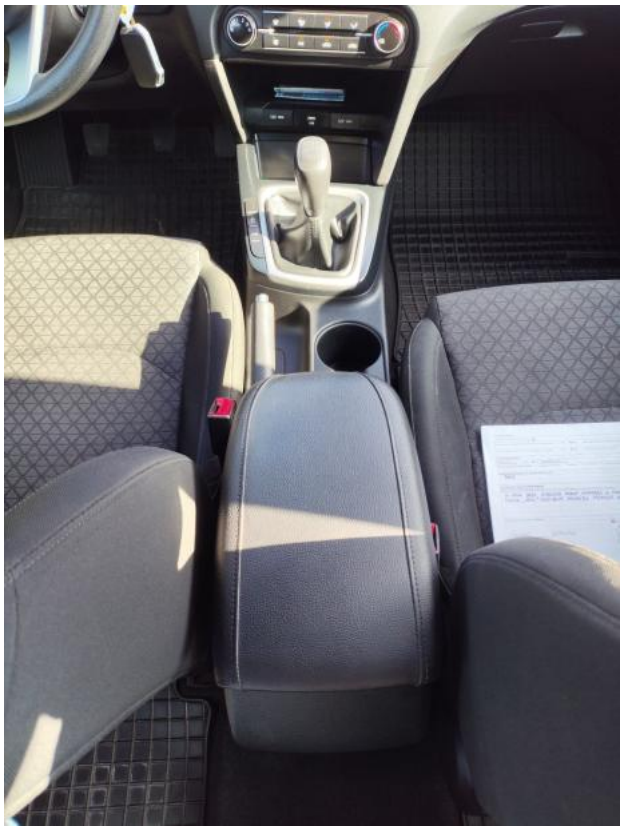
Fot. 20
Konsola środkowa

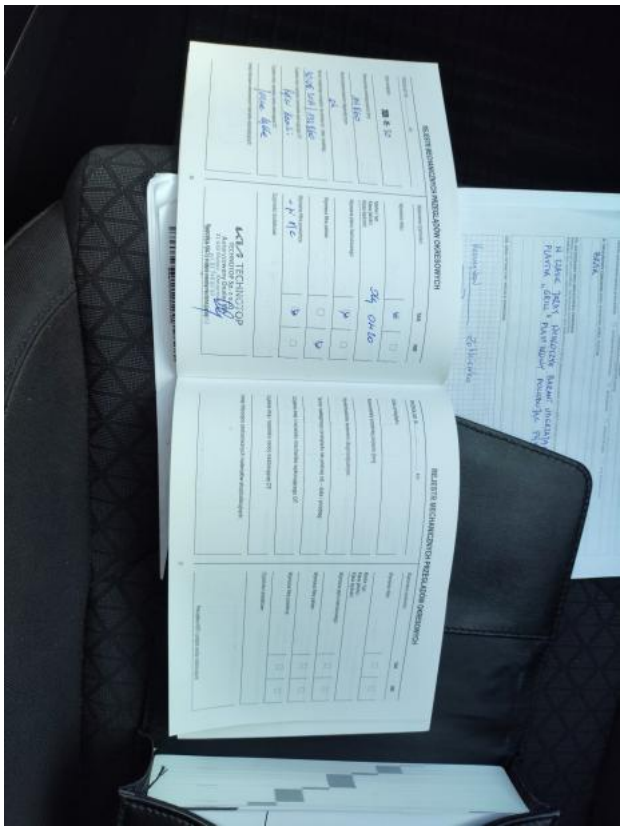
Fot. 34
Książka serwisowa – dane

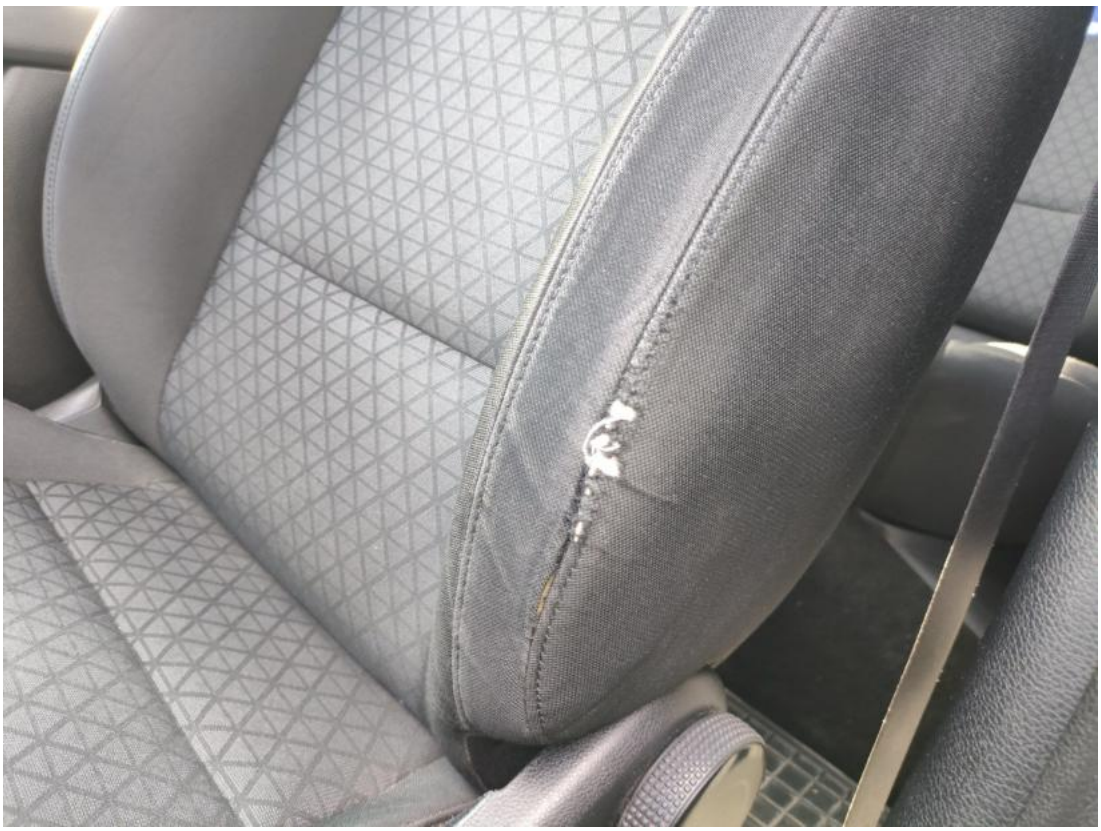
Fot. 91

Fotel prz. lew. - zdjęcie poglądowe 1
