Raport z oględzin pojazdu

Numer raportu	219718/6/26-11401	Data raportu	30-06-2026
Rzeczoznawcy	Paweł Laskowski (WSP) O/Leszno mgr inż. Przemysław Ostap	Data oględzin	23-06-2026
Nr zlecenia	PKOM(DZS)/GDA/55772/26/06/17	Miejsce oględzin	MASTER1 POZNAŃ/KOMORNIKI, PLAT...

Numer identyfikacyjny (VIN)	**VXEYDCPFCRG021025**
Marka, model	OPEL Movano Heavy CDTI Eu...
Typ, wersja	Movano Heavy CDTI L3H2
Numer rejestracyjny	ZS624TH
Silnik (rodz./poj./moc)	diesel/2179 ccm/121 kW
Stan licznika	98 703 km
Data 1. rej./rok prod.	20-06-2024/2024
Data nast. bad. techn.	20-06-2027
Nadwozie	furgon, wysoki dach 4/3
Lakier	biały/UNI
Skrzynia biegów	manualna

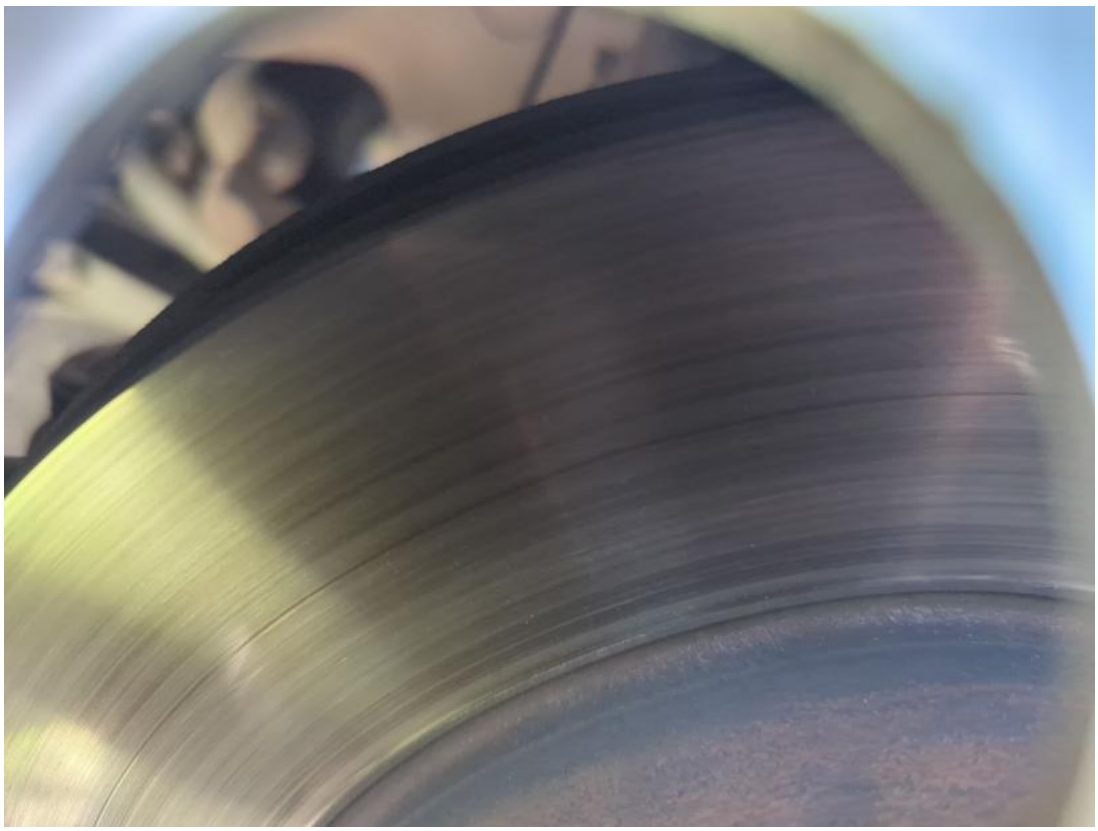
Fot. 29
Tarcza hamulcowa przednia lewa

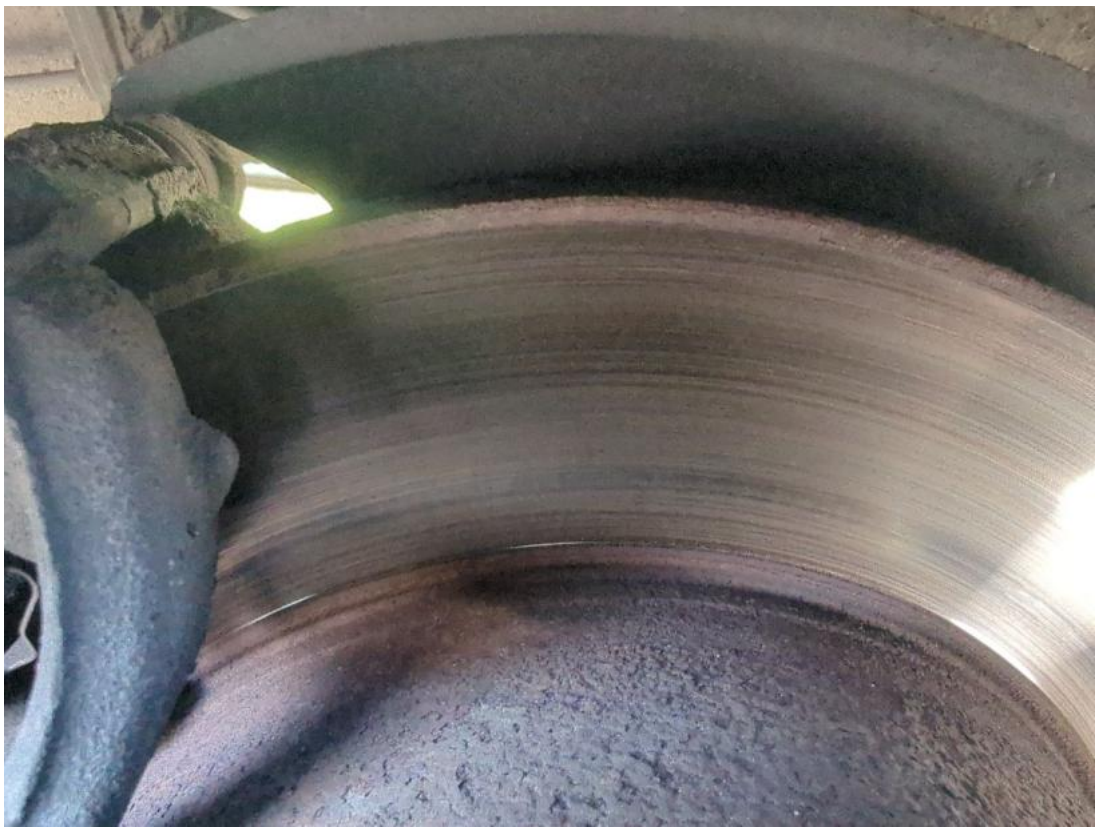
Fot. 31
Tarcza hamulcowa tylna prawa

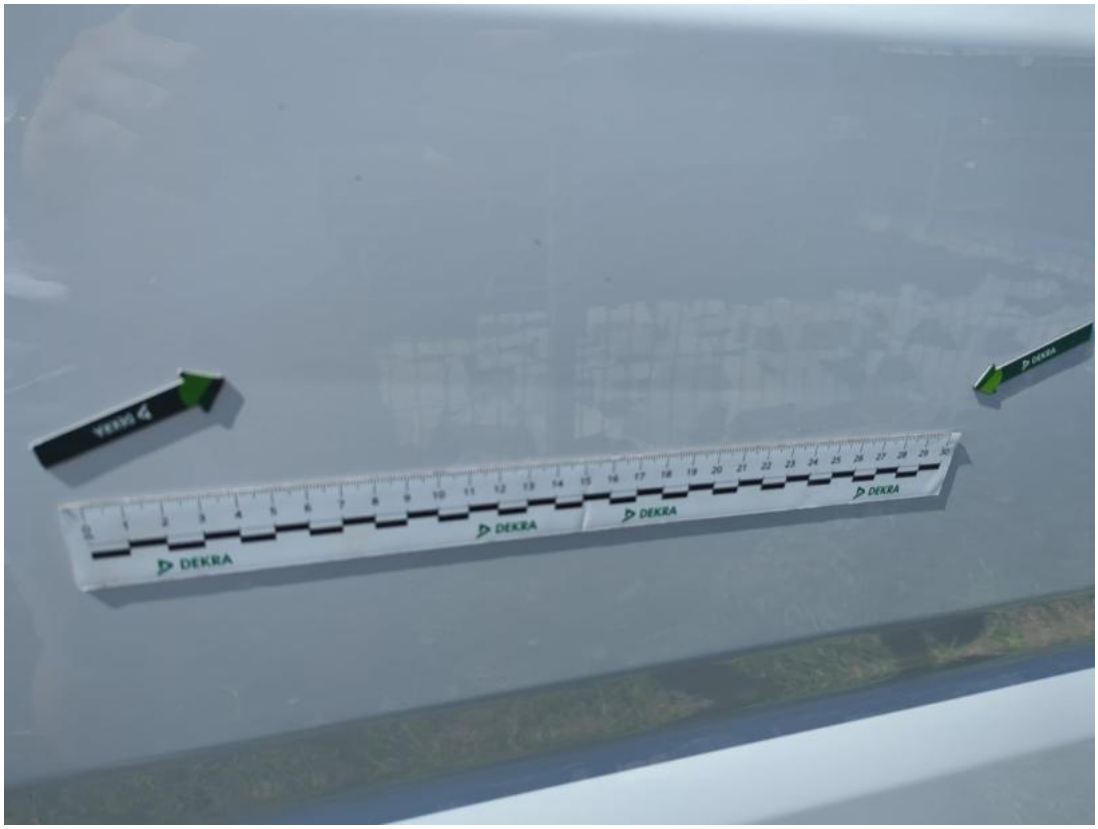
Fot. 53
Drzwi tylne P - Rysa/odprysk 1

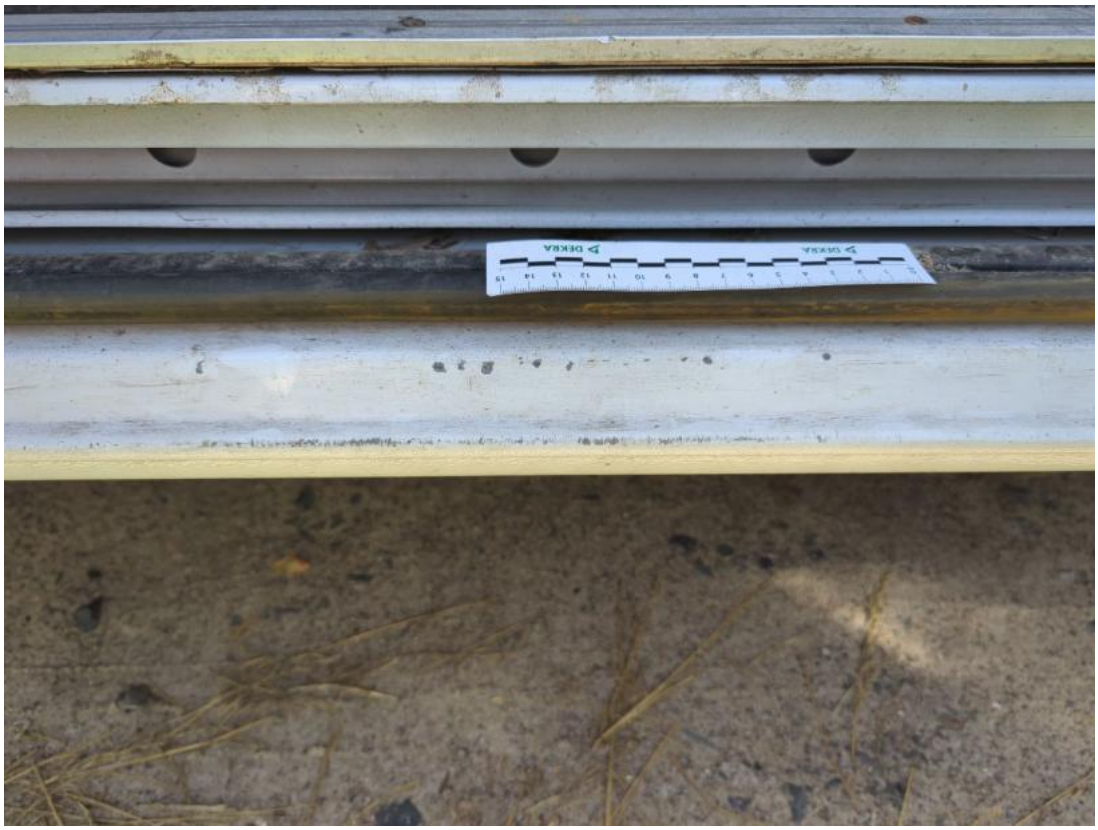
Fot. 58
Listwa drzwi tylnych P - Rysa/odprysk 1

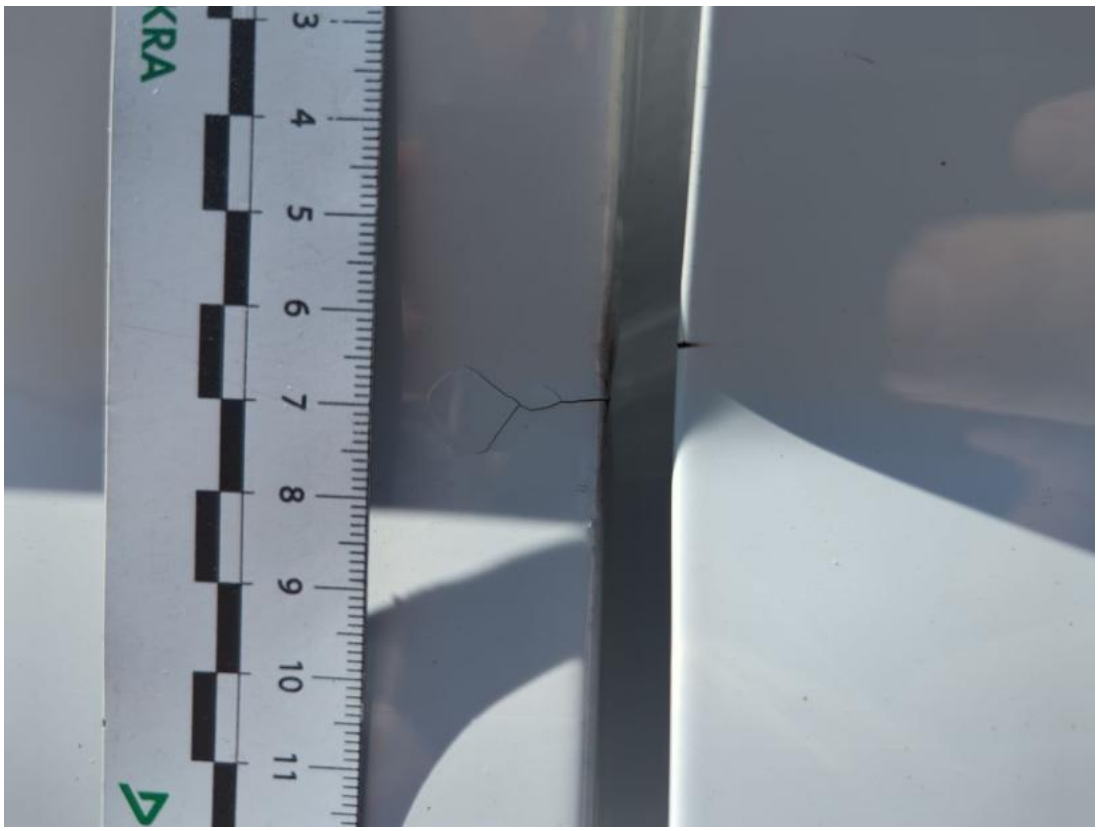
Fot. 67
Błotnik tylny P / Ściana boczna P - zdjęcie poglądowe 2

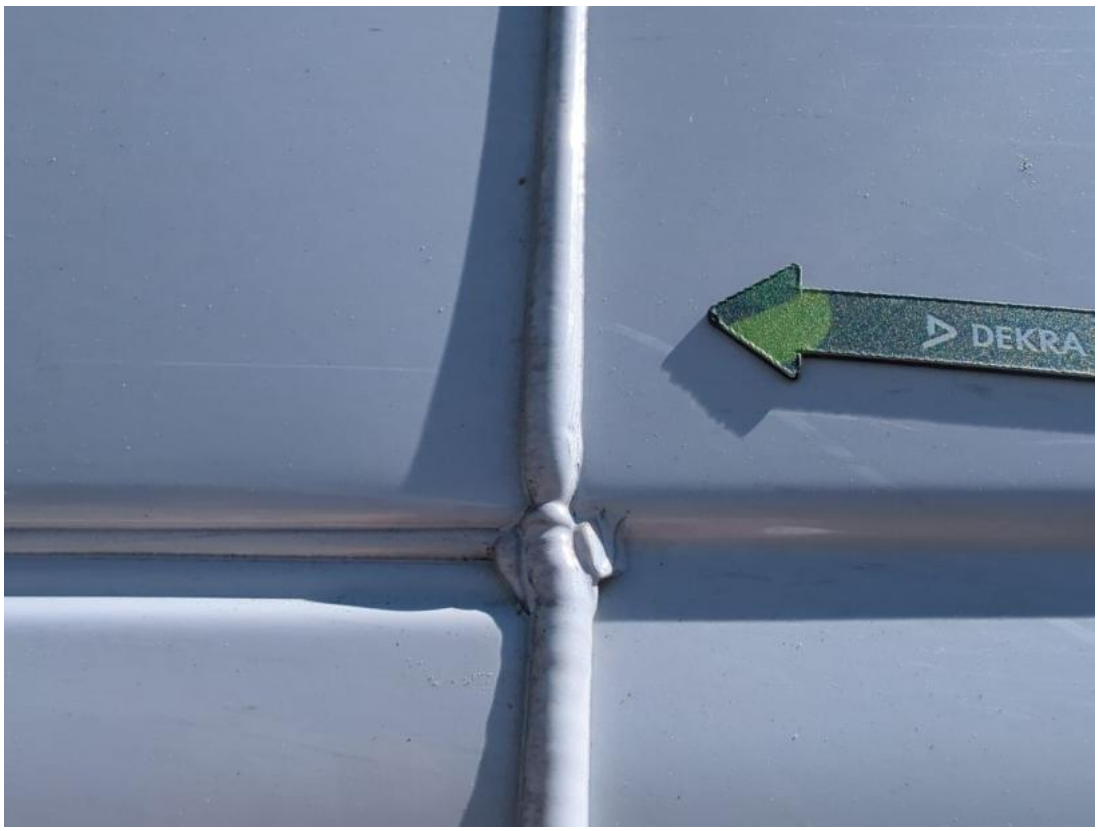
Fot. 93
Błotnik tylny L / Ściana boczna L - Rysa/odprysk 2

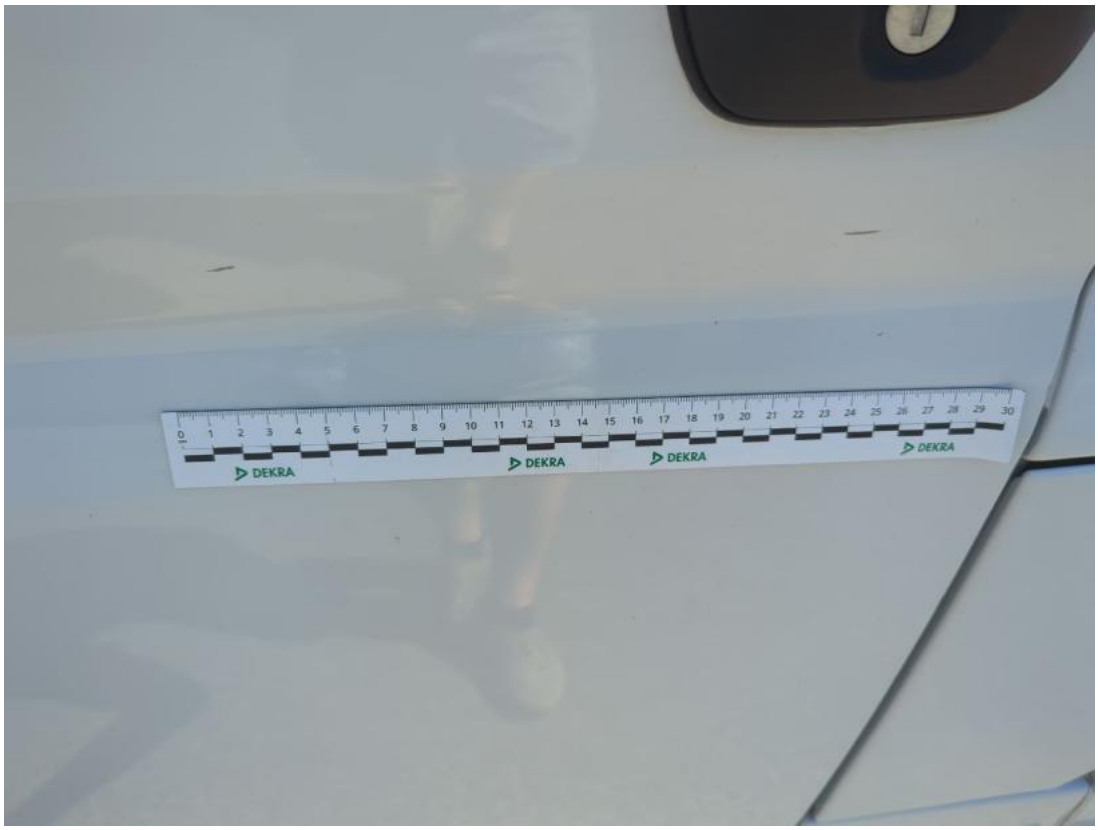
Fot. 100
Drzwi przed L - Rysa/odprysk 2

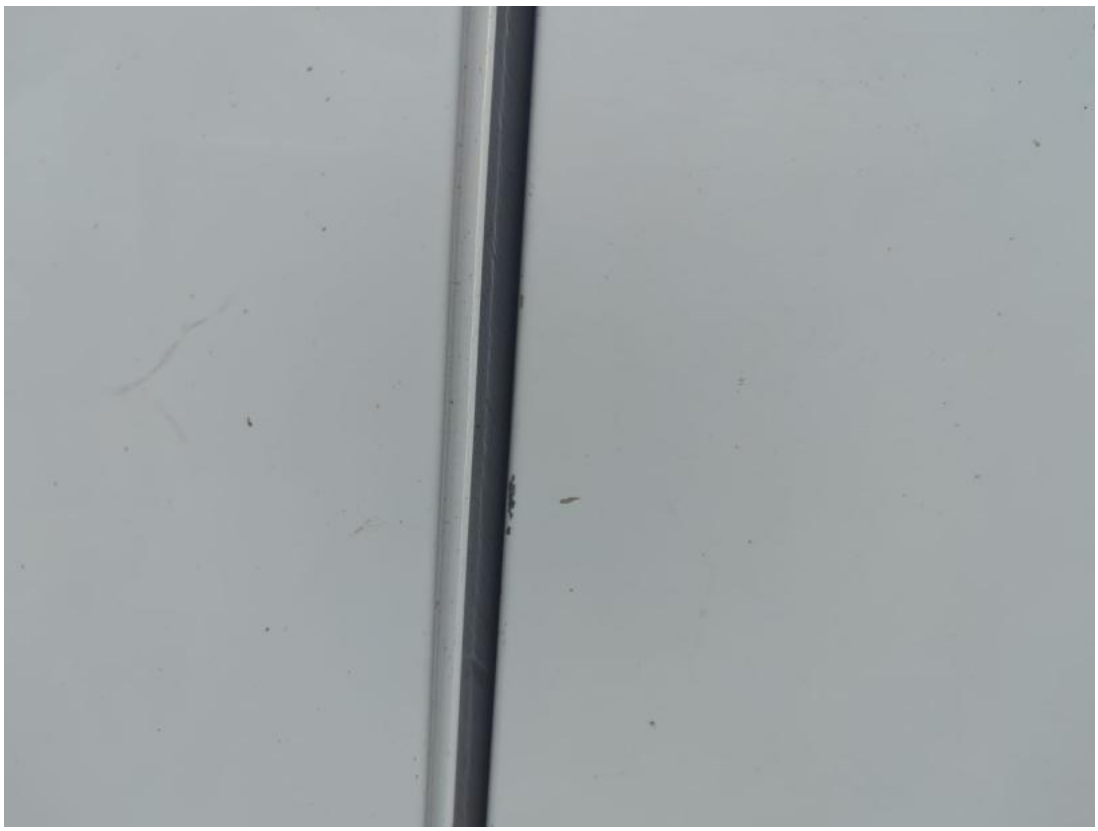
Fot. 127

Drzwi tyłu prawe - Rysa/odprysk 1
