Raport z oględzin pojazdu

Numer raportu	220763/11/26-11401	Data raportu	04-11-2026
Rzeczoznawcy	Leszek Bizański (WSP) mgr inż. Przemysław Ostap	Data oględzin	04-11-2026
Nr zlecenia	PKOM(DZS)/GDA/100244/26/10/27	Miejsce oględzin	MASTER1 MYSŁOWICE, OBRZEŻNA P□...

Numer identyfikacyjny (VIN)	**VSSZZZ5FZJR172837**
Marka, model	SEAT Leon Sportstourer 16-20
Typ, wersja	Leon 1.2 TSI Style S&S
Numer rejestracyjny	SK5E043
Silnik (rodz./poj./moc)	benz./1197 ccm/81 kW
Stan licznika	107 569 km
Data 1. rej./rok prod.	17-08-2018/2018
Data nast. bad. techn.	07-08-2027
Nadwozie	KOM 5/5
Lakier	czarny/METALIK
Skrzynia biegów	manualna

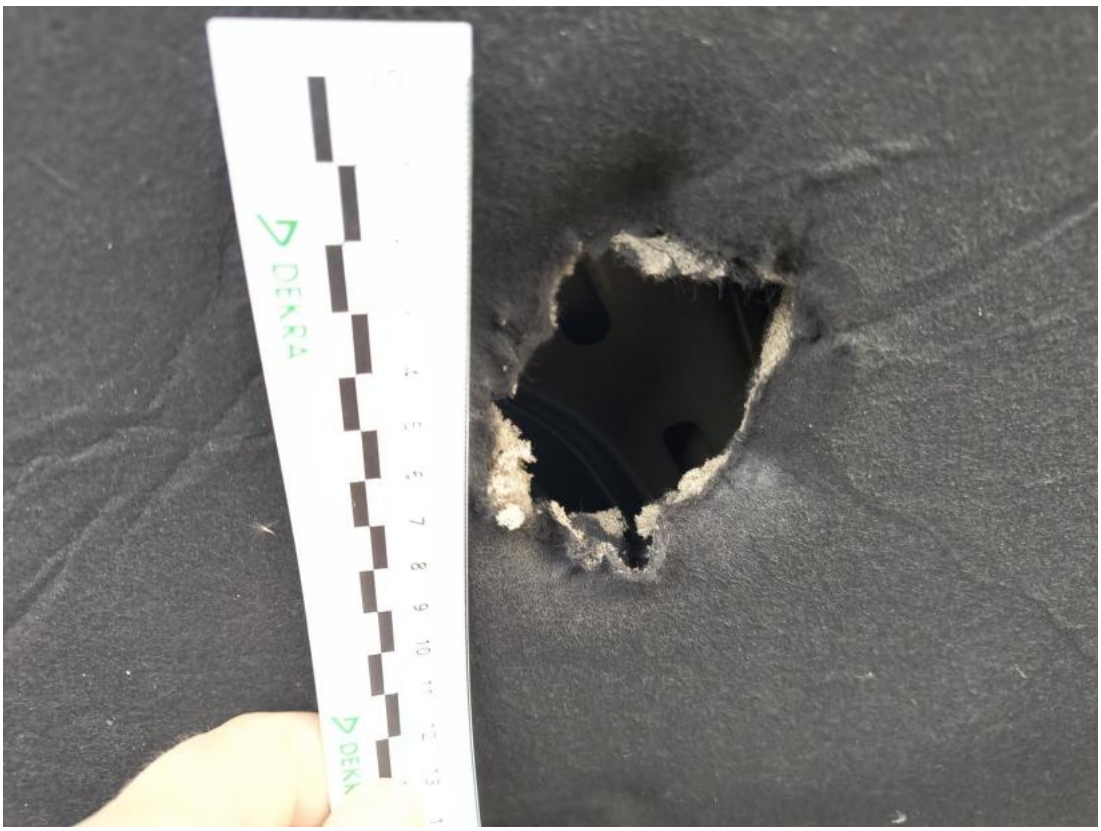
Fot. 39

Wykładzina pokrywy komory silnika - zdjęcie poglądowe 1

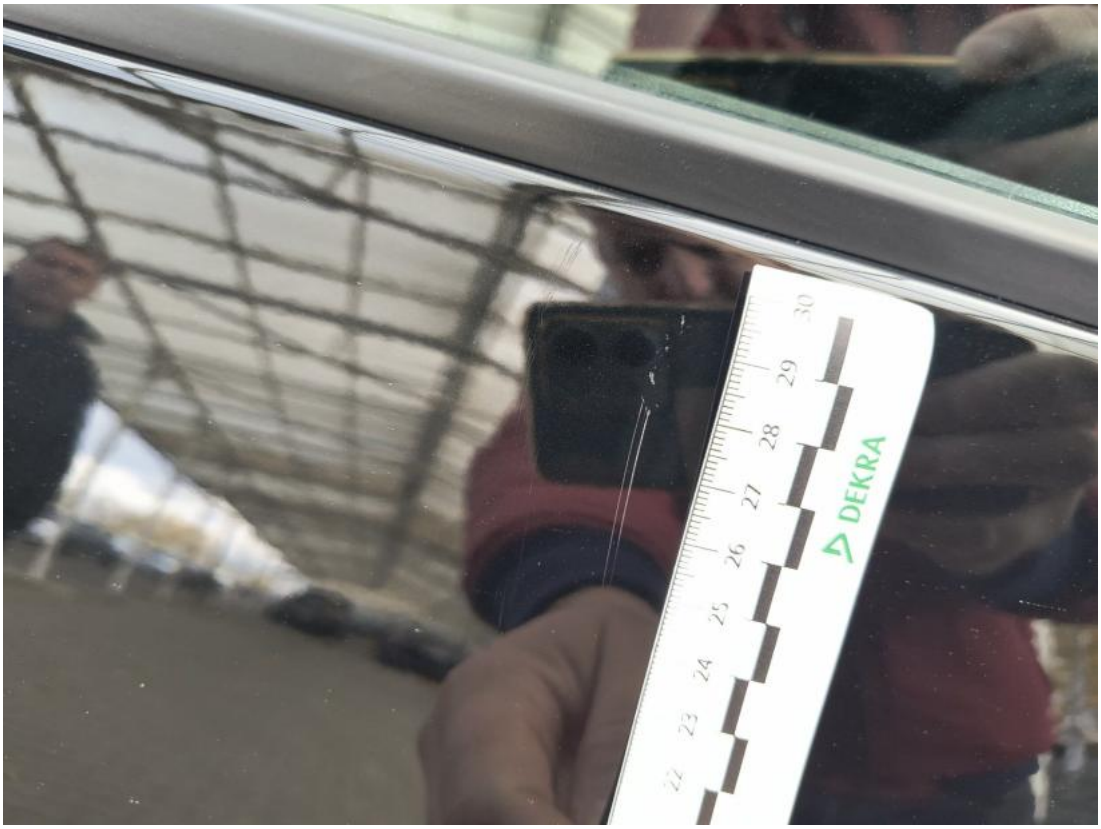
Fot. 57
Drzwi tylne L - zdjęcie poglądowe 2

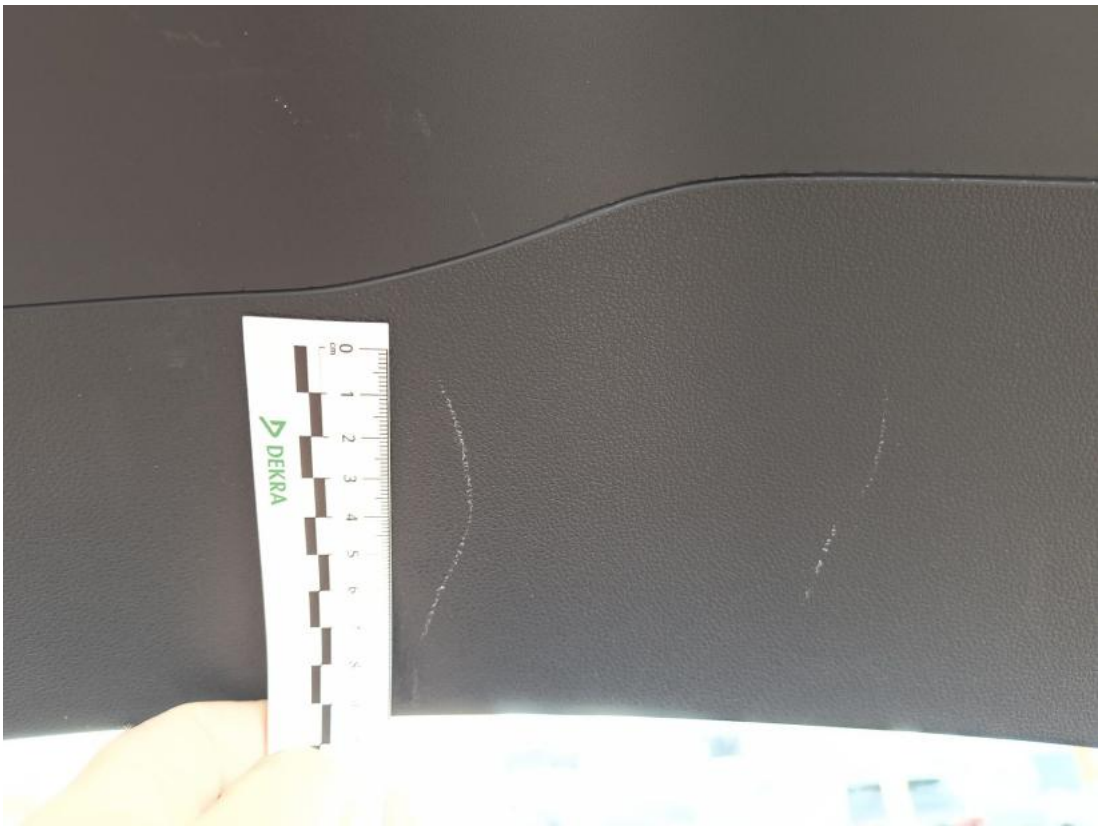
Fot. 64
Wykładzina pokrywy tylnej - zdjęcie poglądowe 1
