Raport z oględzin pojazdu

Numer raportu	14413/10/26-15201	Data raportu	29-10-2026
Rzeczoznawcy	Marcin Sosnowski. mgr inż. Paweł Barszcz (WSP)	Data oględzin	28-10-2026
Nr zlecenia	PKOM(DZS)/GDA/96293/26/10/14	Miejsce oględzin	ul. Estrady 14, 01-932 Warszawa

Numer identyfikacyjny (VIN)	**W0L0XEP68H4261259**
Marka, model	OPEL Corsa E Hatchback 14-19
Typ, wersja	Corsa 1.4 LPG Enjoy
Numer rejestracyjny	WD6775J
Silnik (rodz./poj./moc)	G/1398 ccm/66 kW
Stan licznika	154 186 km
Data 1. rej./rok prod.	26-07-2017/2017
Data nast. bad. techn.	
Nadwozie	hatchback 5/5
Lakier	biały/2-warstwowy uni
Skrzynia biegów	manualna

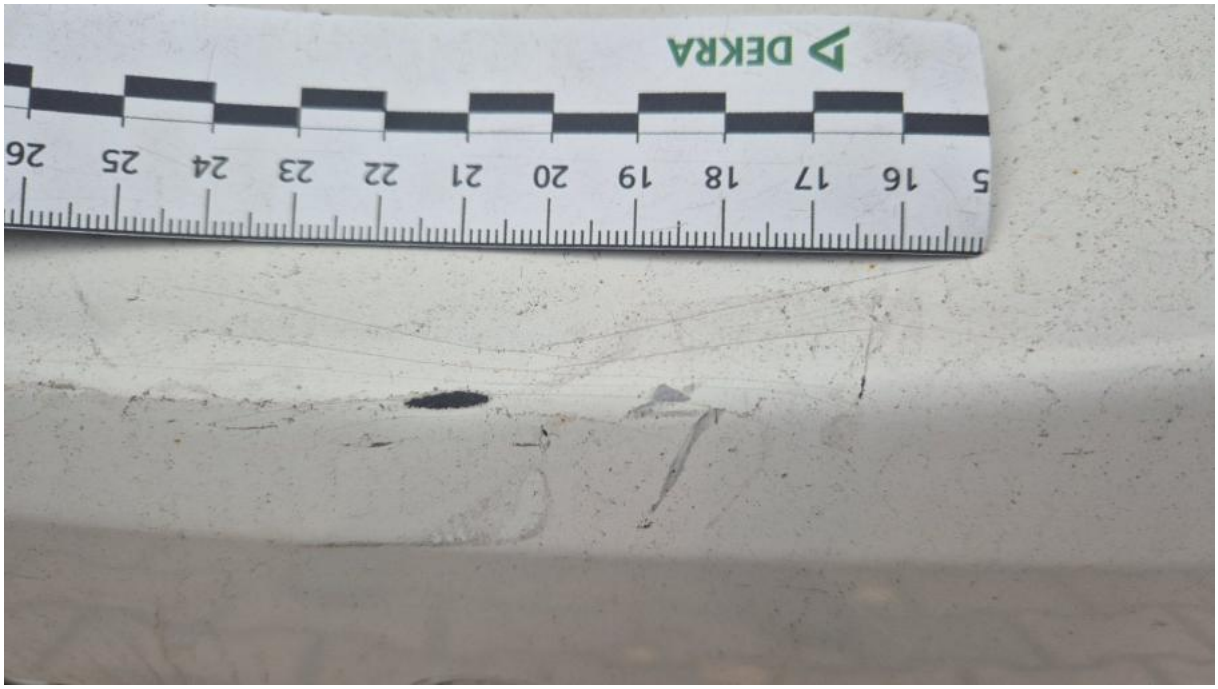
6	Drzwi przednie (nieuzbrojone) L	odpryski lakieru, wgniecenie	NA	1.2
7	Poszycie słupka środkowego L	inne	NA	
8	Okładzina zderzaka tylnego	zarysowanie, pęknięcia powłoki lakierowej	NA	
9	Podsufitka	zabrudzenie	NA	
10	Tapicerka siedziska 2.rząd	zabrudzenie	NA	
11	Drzwi tylne (nieuzbrojone) L	zarysowanie		
12	Lampa tylna zewnętrzna kpl. L	zarysowanie		
13	Błotnik tylny R	wgniecenie, wgniecenie, wgniecenie

Fot. 43
Błotnik tylny P / Ściana boczna P() - Wgniecenie/odkształcenie 3
