Raport z oględzin pojazdu

Numer raportu	220801/11/26-11401	Data raportu	06-11-2026
Rzeczoznawcy	Maciej Wiącek (WSP) mgr inż. Przemysław Ostap	Data oględzin	05-11-2026
Nr zlecenia	PKOM(DZS)/GDA/100955/26/10/20	Miejsce oględzin	KLAUDYN ABC CARS Klaudyn, ul. Estra...

Numer identyfikacyjny (VIN)	**TMBEP6NJ2JZ158648**
Marka, model	SKODA Fabia III Hatchback 14...
Typ, wersja	Fabia 1.0 TSI Ambition
Numer rejestracyjny	WU7163G
Silnik (rodz./poj./moc)	benz./999 ccm/70 kW
Stan licznika	165 154 km
Data 1. rej./rok prod.	27-07-2018/2018
Data nast. bad. techn.	07-09-2027
Nadwozie	hatchback 5/5
Lakier	srebrny/METALIK
Skrzynia biegów	manualna

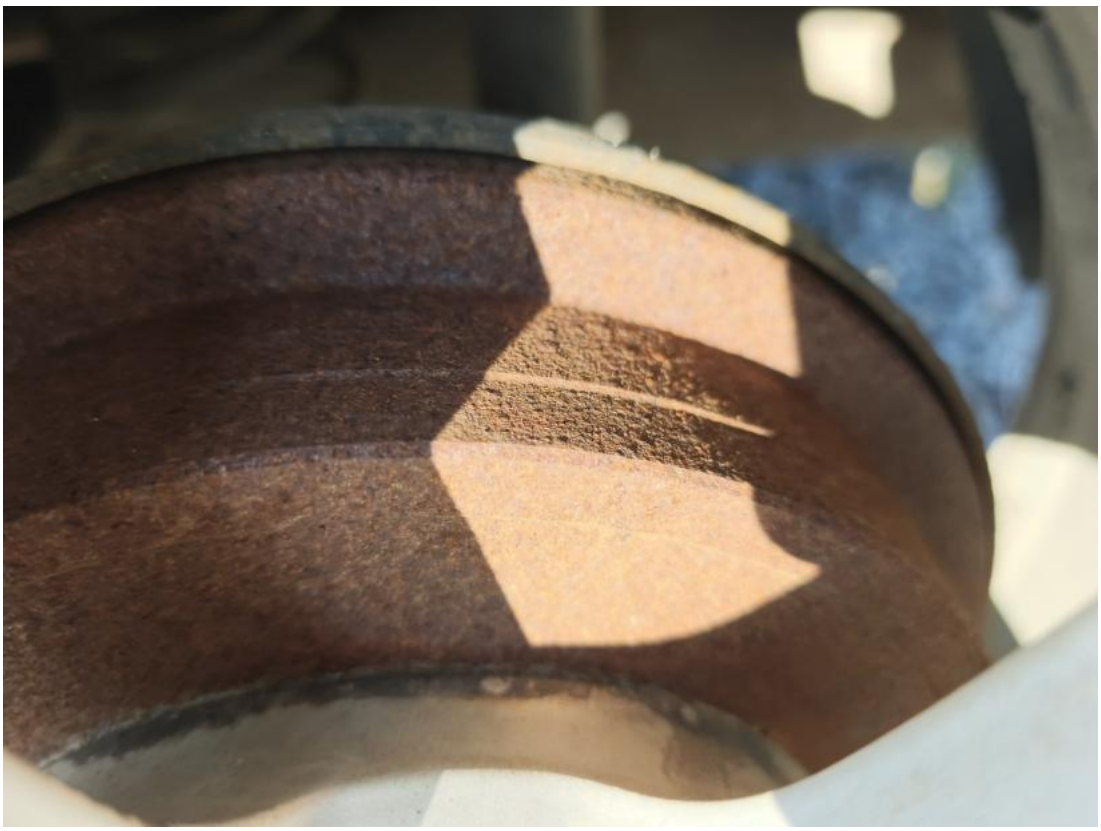
Fot. 30
Tarcza hamulcowa przednia prawa

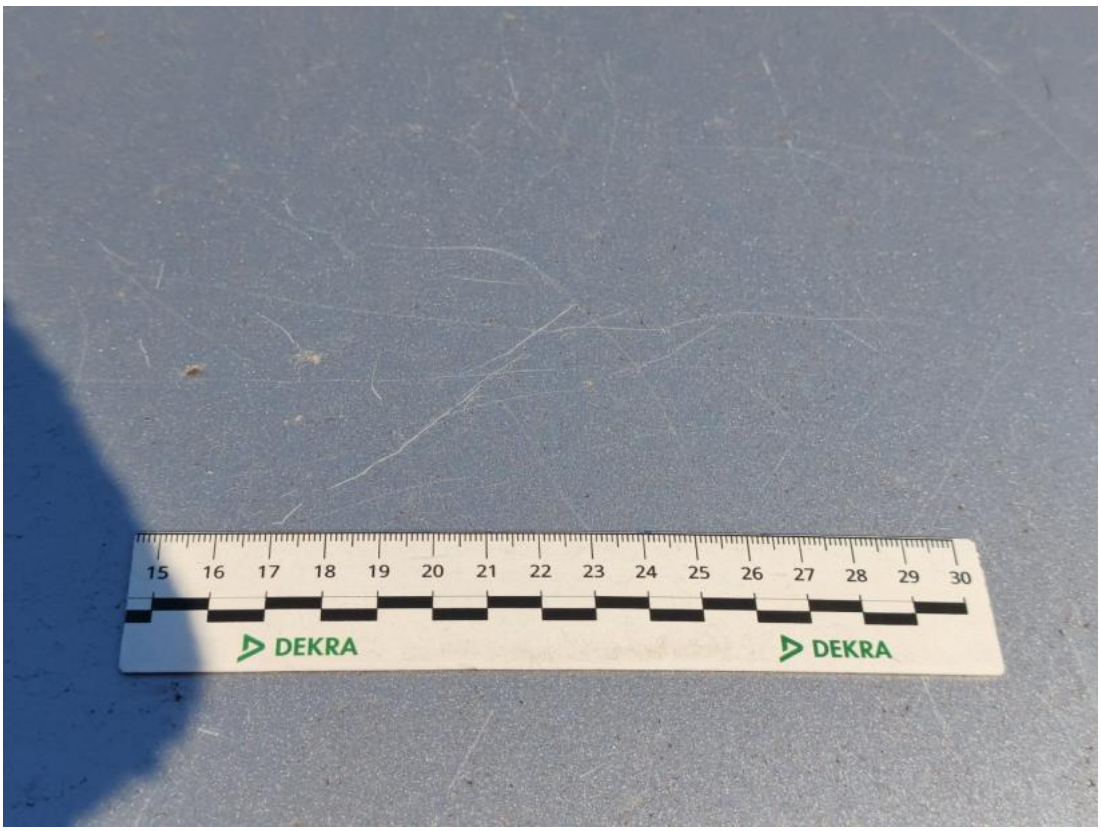
Fot. 38
Pokrywa komory silnika - Rysa/odprysk 1

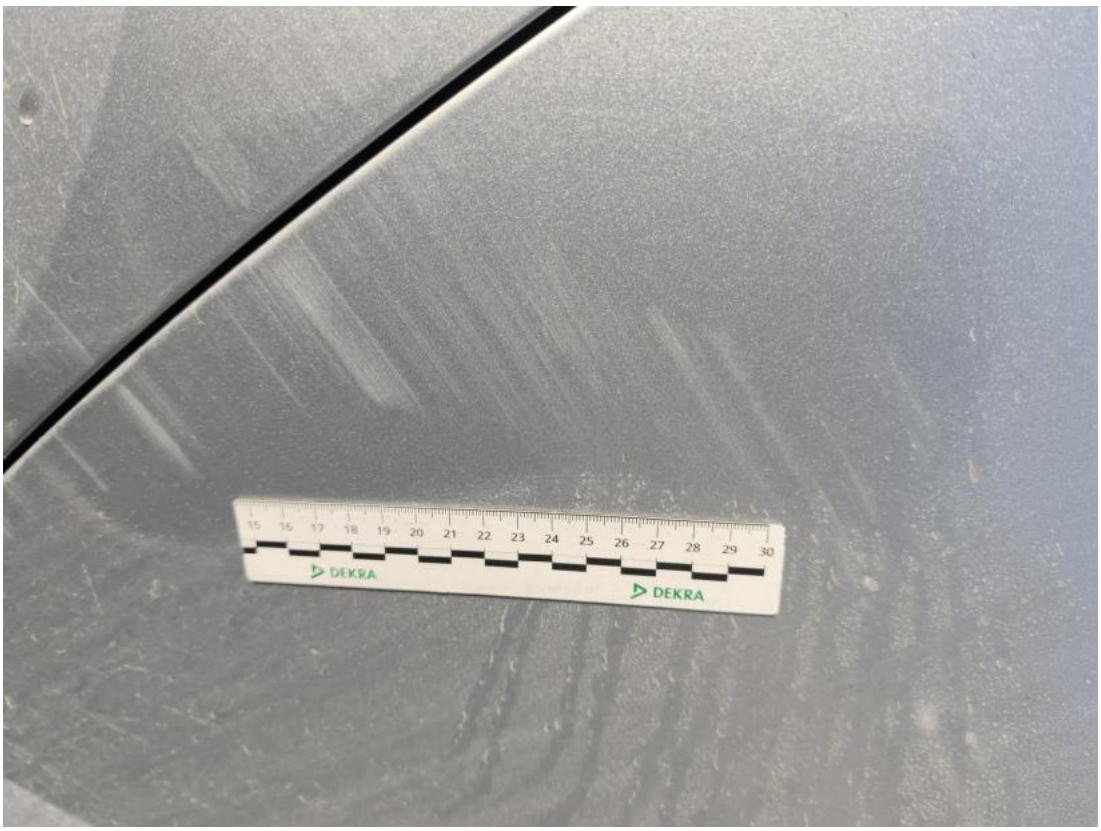
Fot. 50
Dach - Rysa/odprysk 1
