W Y C E N A W A R T O Ś C I

Zadanie: Określenie wartości rynkowej pojazdu

Rodzaj pojazdu:	**Samochód osobowy**	VIN:	**W B A 3 1 A X 0 8 0 F S 7 3 8 2 0**
Marka:	**BMW**	Nr rejestracyjny:	**DW9YG83**
Model pojazdu:	**420 Gran Coupe Diesel MR`21 E6d/e G26**	Nr Info-Ekspert:	**003-06069**
Wersja:	**xDrive M Sport Steptronic**	Rok produkcji:	**2024**

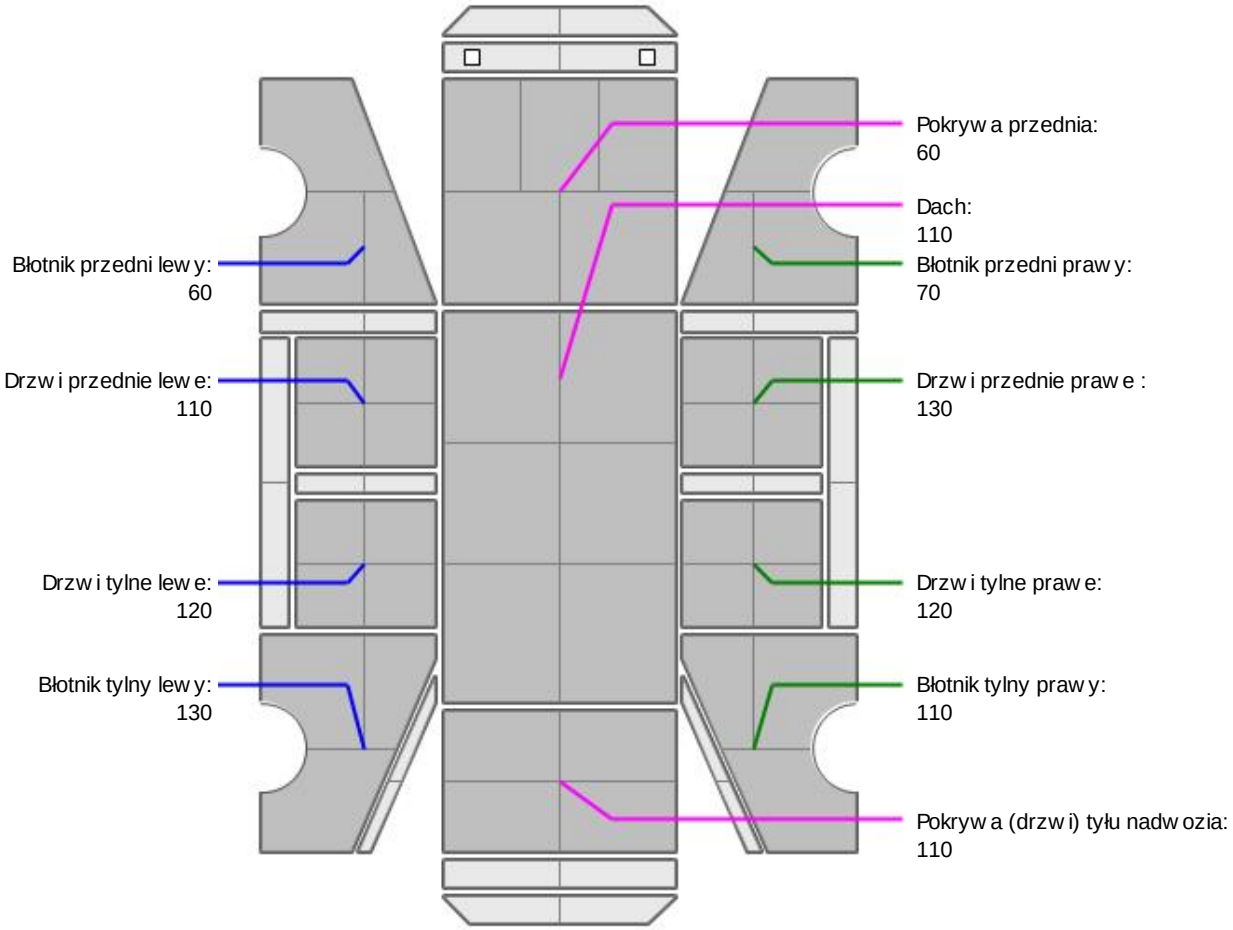
L.p.	Nazwa elementu	L / P	Rodzaj uszkodzenia	Opis	Fot. nr
1	Pokrywa przednia		Odpryski powłoki lakierowej

Szczegółowy stan pojazdu zobrazowany w dokumentacji zdjęciowej.
Na pozostałych elementach oblachowania bryły nadwozia stwierdzono również typowe dla jego okresu eksploatacji uszkodzenia powłoki lakierowej (zarysowania, odpryski, itp.).
