Nr zlecenia: 14/04/11/2026/CarArena STANDARD z dnia: 2026/11/04

Wycena wartości

Zadanie: Ocena stanu technicznego i określenie wartości rynkowej pojazdu

Rodzaj pojazdu:	**Samochód osobowy**	VIN:	**W V W Z Z Z 3 C Z L E 0 3 6 9 0 0**
Marka:	**VOLKSWAGEN**	Nr rejestracyjny:	**WE641XU**
Model pojazdu:	**Passat B8 1.5 TSI MR`20 E6d**	Nr Info-Ekspert:	**040-09637**
Wersja:	**Business**	Rok produkcji:	**2019**

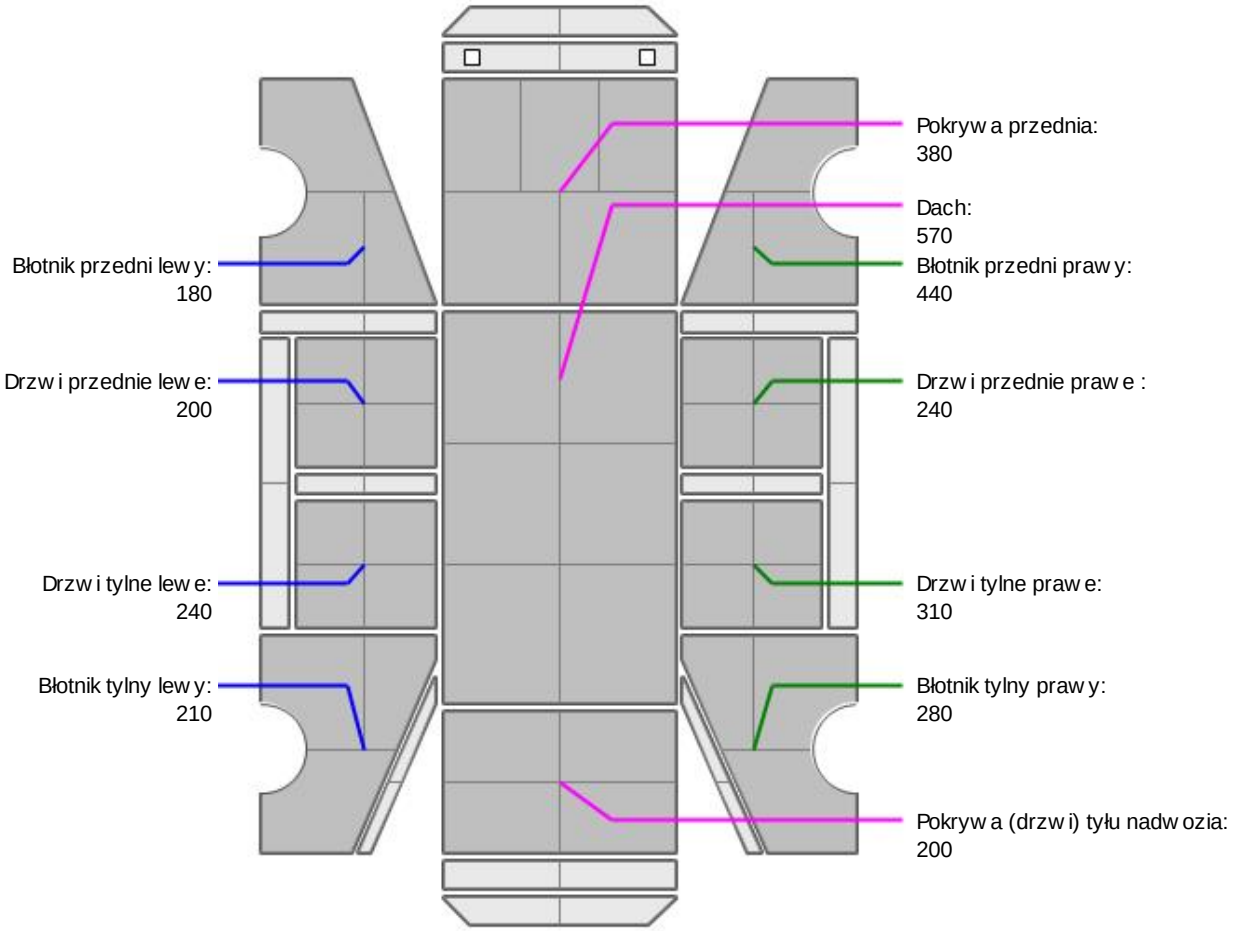
KABINA KIEROWCY – Opis powłoki lakierowej

L.p.	Nazwa elementu	L / P	Grubość powłoki [µm]	Opis
1	Pokrywa przednia		380	
2	Dach		570	
3	Błotnik przedni	L	180	
4	Drzwi przednie	L	200	
5	Błotnik tylny	L	210	
6	Błotnik przedni	P	440	
7	Drzwi przednie	P	240	
8	Błotnik tylny	P	280	
9	Pokrywa (drzwi) tyłu nadwozia		200	
10	Drzwi tylne	L	240	
11	Drzwi tylne	P	310

Podane przedziały grubości powłoki lakierowej poszczególnych elementów dotyczą wyłącznie punktów pomiarowych, tj. trzech wybranych miejsc na danym elemencie nadwozia. Nie oznacza to, że w pozostałych obszarach danego elementu grubość powłoki jest jednakowa ani że nie może wykraczać poza wskazane zakresy. Pomiary wykonano urządzeniem będącym w posiadaniu rzeczoznawcy. Pomiar wykonany innym przyrządem może się różnić.
