Nr zlecenia DEKRA: SKFS/SIG/94245/26/10/07
Nr zlecenia/szkody:
Data zlecenia: 07-10-2026

Dane pojazdu

Opis stanu technicznego

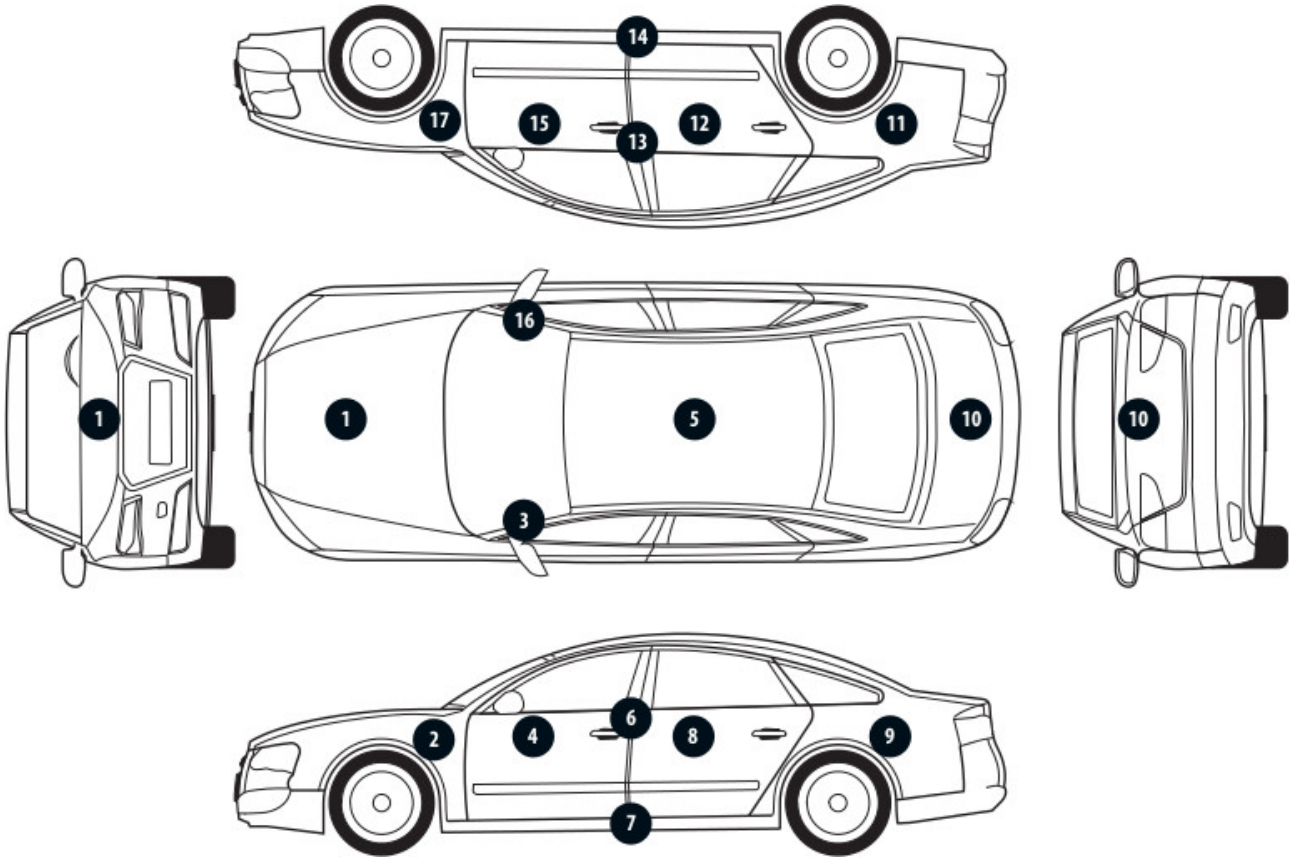
Pomiar grubości powłoki lakierowej poj.

Nr punktu kontroli	Kontrolowany element	Zmierzony przedział grubości powłoki lakierowej [µm]
1	Pokrywa przednia	do 150
2	Błotnik przedni lewy	do 150
3	Słupek przedni lewy	do 150
4	Drzwi przednie lewe	150 - 500
5	Dach	do 150
6	Słupek środkowy lewy	do 150
7	Próg lewy	do 150
8	Drzwi tylne lewe	150 - 500
9	Błotnik tylny lewy	do 150
11	Błotnik tylny prawy	150 - 500
12	Drzwi tylne prawe	150 - 200
13	Słupek środkowy prawy	do 150
14	Próg prawy	do 150
15	Drzwi przednie prawe	150 - 200
16	Słupek przedni prawy	do 150
17	Błotnik przedni prawy	150 - 200

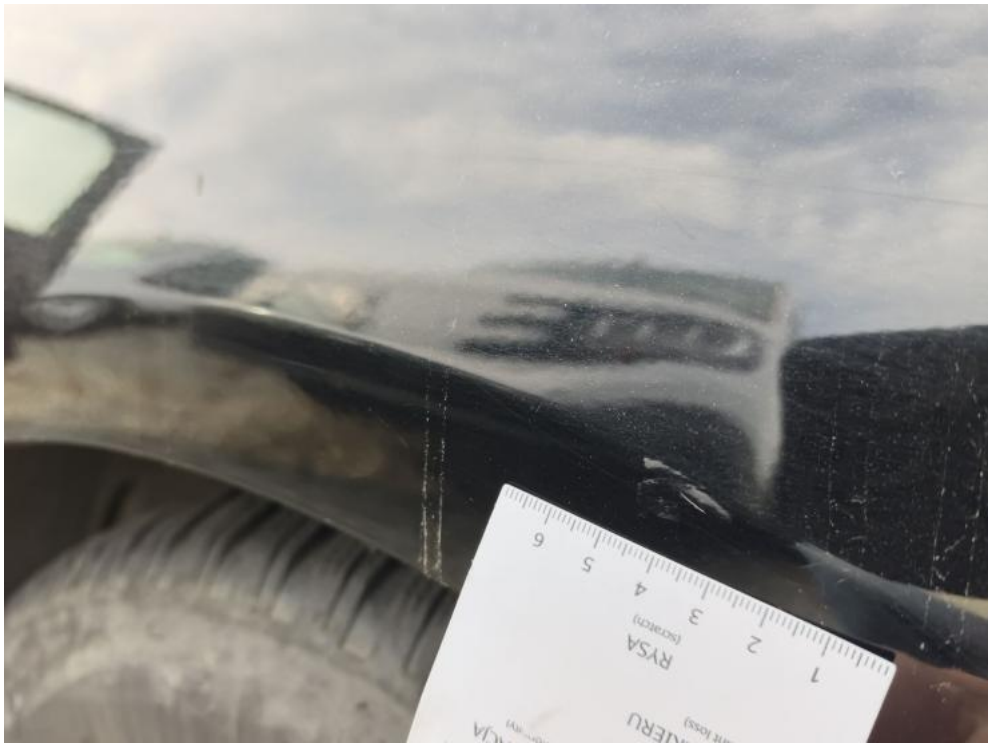
Fot. 33.
Błotnik metal TL - odkształcenie 1

Fot. 34.
Błotnik metal TL - odkształcenie 2

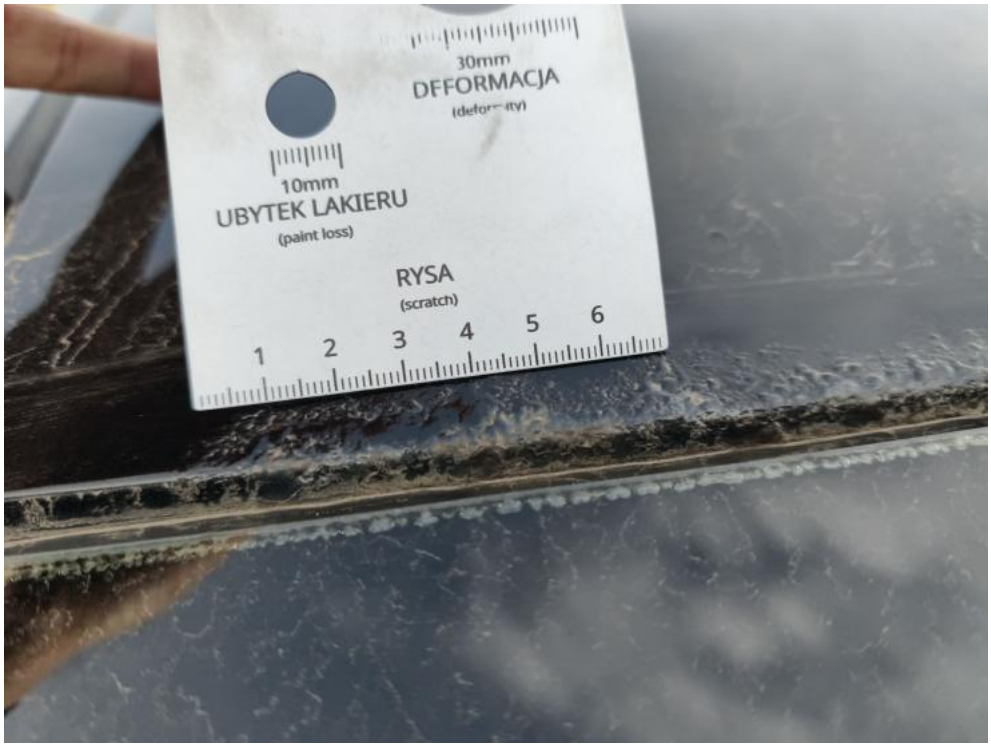
Fot. 38.
Dach stały - korozja 1

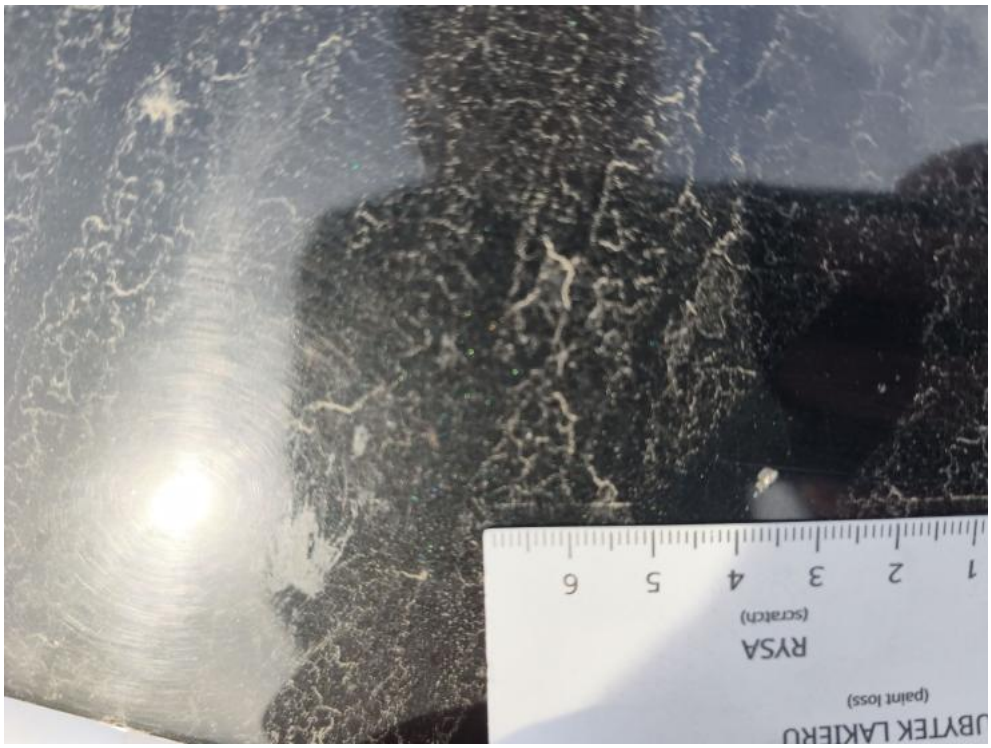
Fot. 41.
Pokrywa - odpryski lakieru 1

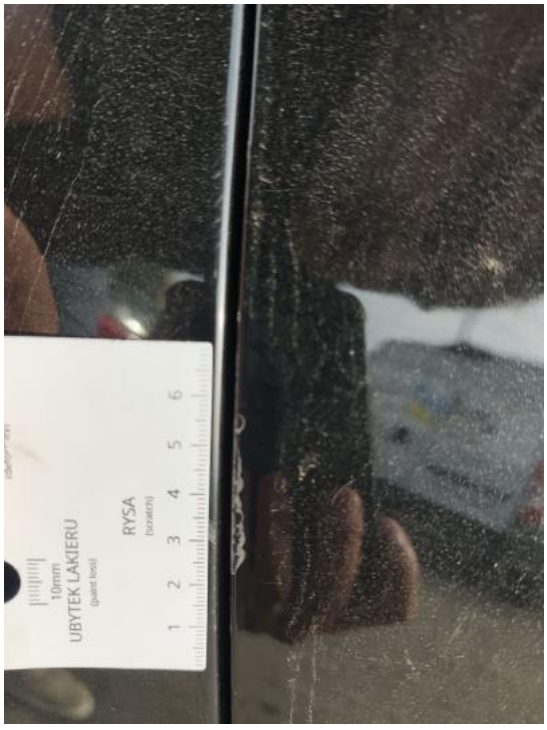
Fot. 52.
Drzwi T P - destrukcja lakieru (np. ptasie odchody) 1

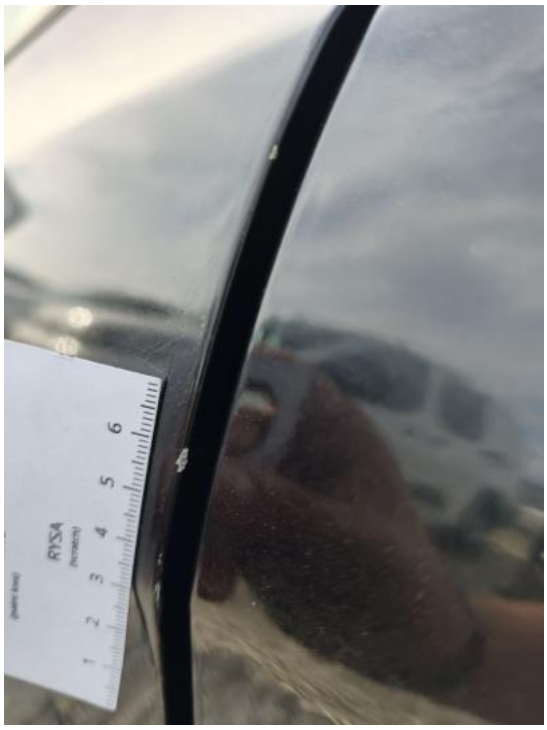
Fot. 61.
Drzwi P L - zarysowanie 2

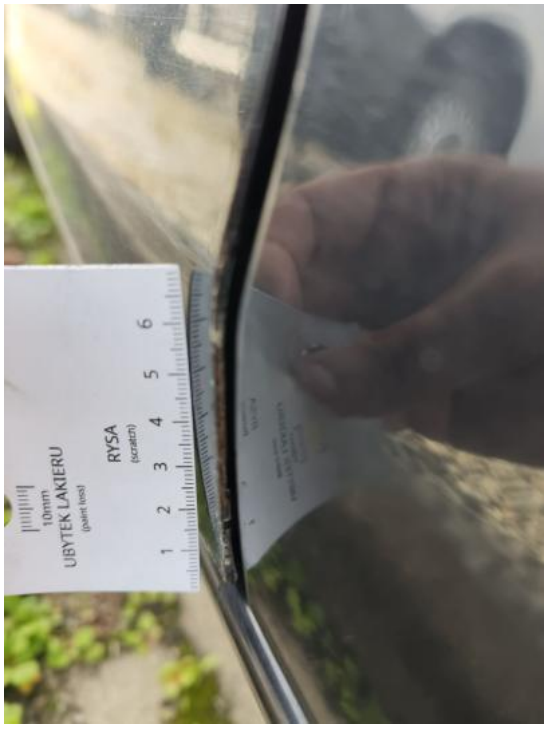
Fot. 62.
Drzwi P L() - zarysowanie 3

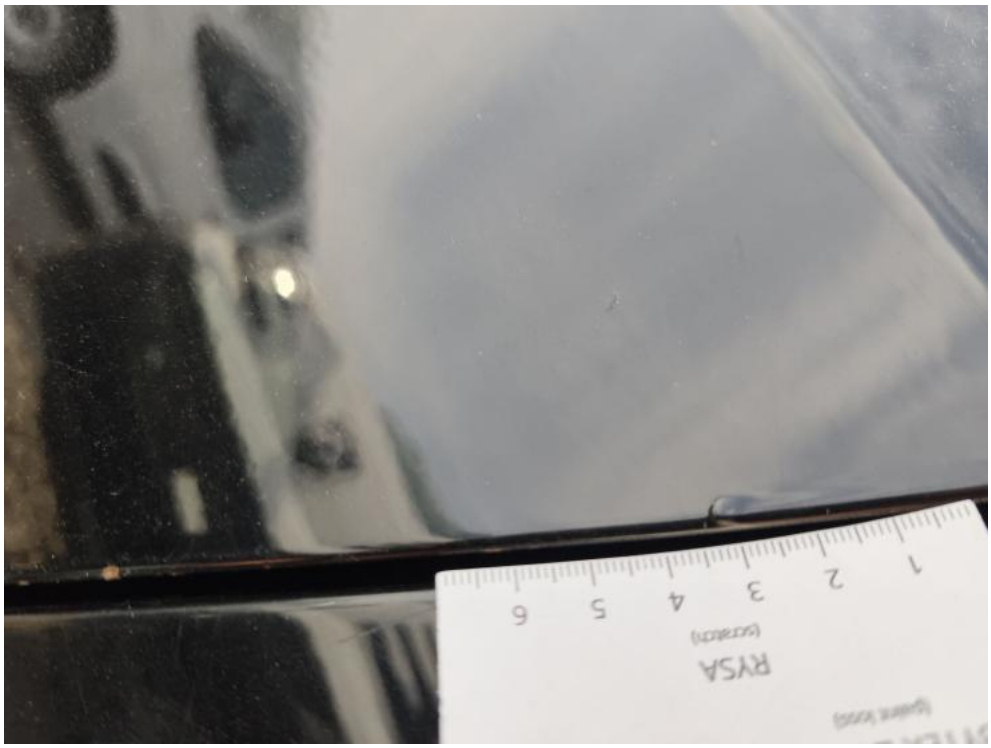
Fot. 65.
Drzwi T L - odpryski lakieru 1

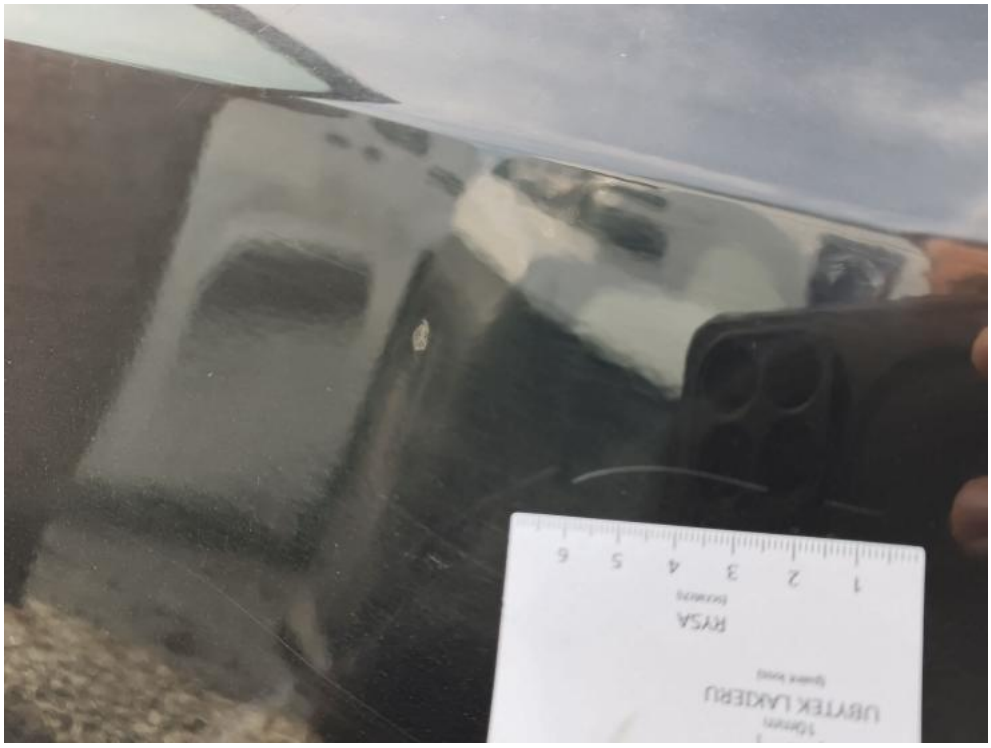
Fot. 66.
Drzwi T L - odpryski lakieru 2

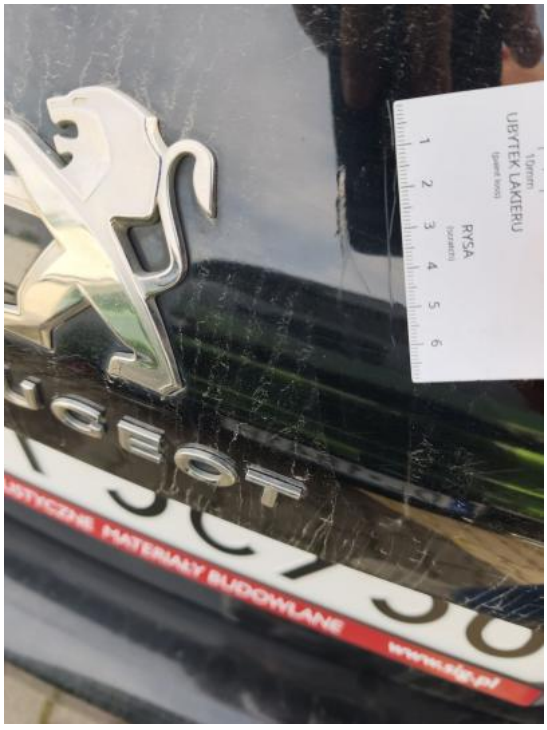
Fot. 73.
Pokrywa - zarysowanie 1

Fot. 74.
Pokrywa - zarysowanie 2
