Raport z oględzin pojazdu

Numer raportu	12793/7/26-15201	Data raportu	25-07-2026
Rzeczoznawcy	Grzegorz Janulewicz (WSP) mgr inż. Paweł Barszcz (WSP)	Data oględzin	17-07-2026
Nr zlecenia	PKOM(DZS)/GDA/62963/26/07/08	Miejsce oględzin	MM CARS ZWROTY, GIEŁDOWA 4, 52-...

Numer identyfikacyjny (VIN)	**TMBER6PJXP4085266**
Marka, model	SKODA Fabia IV Hatchback 21-
Typ, wersja	Fabia 1.0 TSI Ambition
Numer rejestracyjny	DW9VY69
Silnik (rodz./poj./moc)	benz./999 ccm/81 kW
Stan licznika	135 163 km
Data 1. rej./rok prod.	19-07-2023/2023
Data nast. bad. techn.	02-07-2028
Nadwozie	hatchback 5/5
Lakier	srebrny/2-warstwowy metalizowany
Skrzynia biegów	manualna

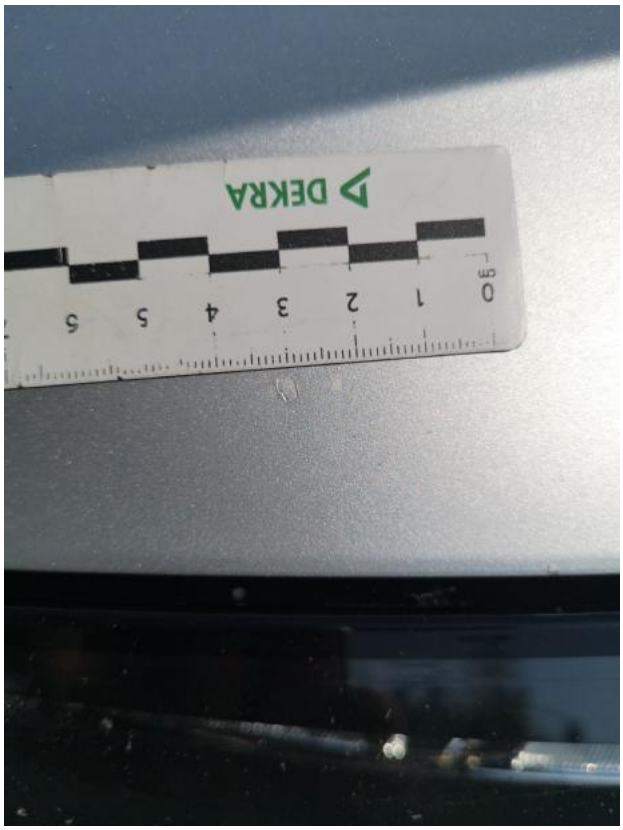
Fot. 39
Pokrywa komory silnika - zdjęcie poglądowe 2

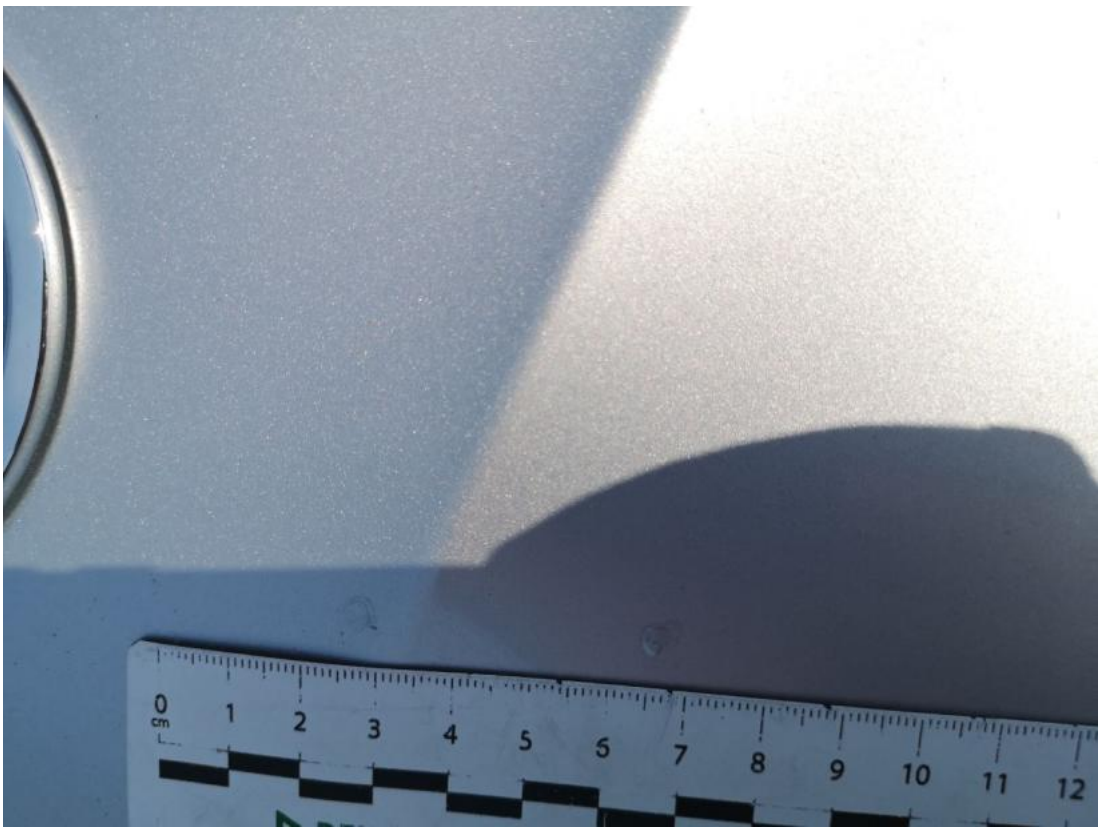
Poz.	Nazwa pozycji	Opis uszkodzeń	Kwalifik.	Naprawa [rbg]
1	Pokrywa przednia	odpryski lakieru	NA	
2	Dach	odpryski lakieru	NA	
3	Okładzina zderzaka przedniego	odpryski lakieru		
4	Szyba przednia atermiczna, barwiona	rysa/odprysk

Fot. 40
Pokrywa komory silnika - Rysa/odprysk 1

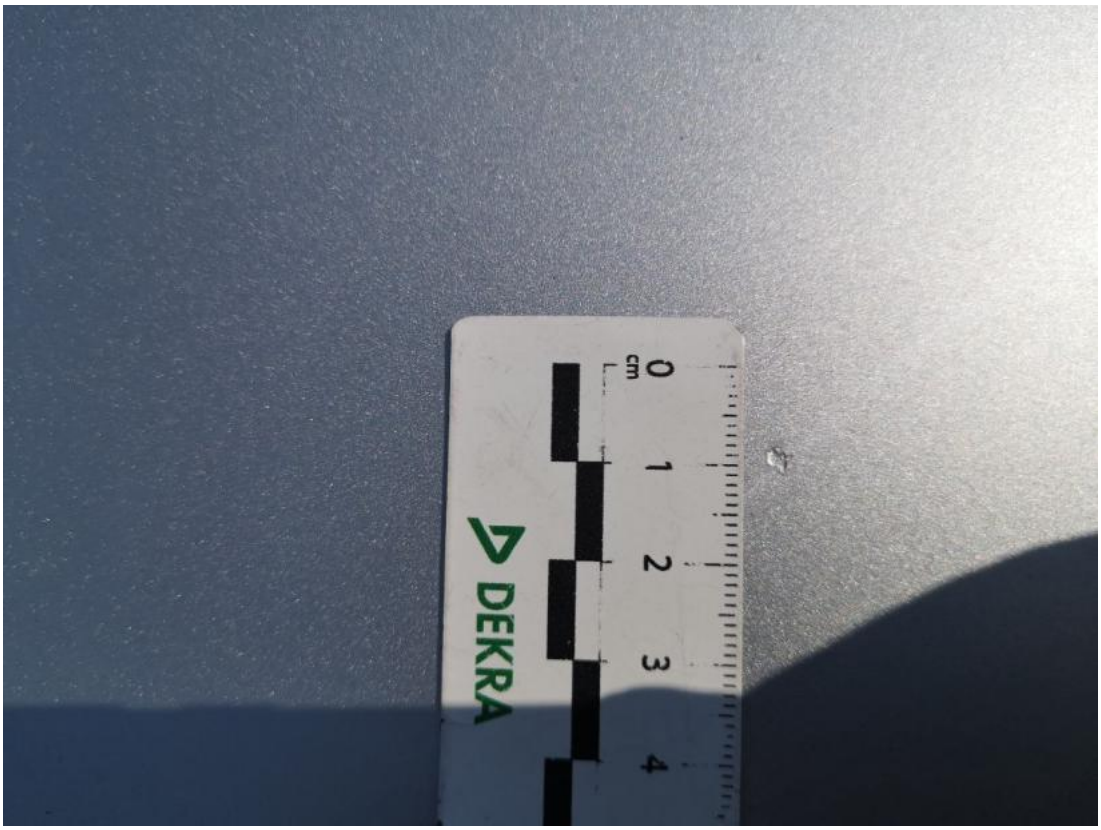
Fot. 41
Pokrywa komory silnika - Rysa/odprysk 2

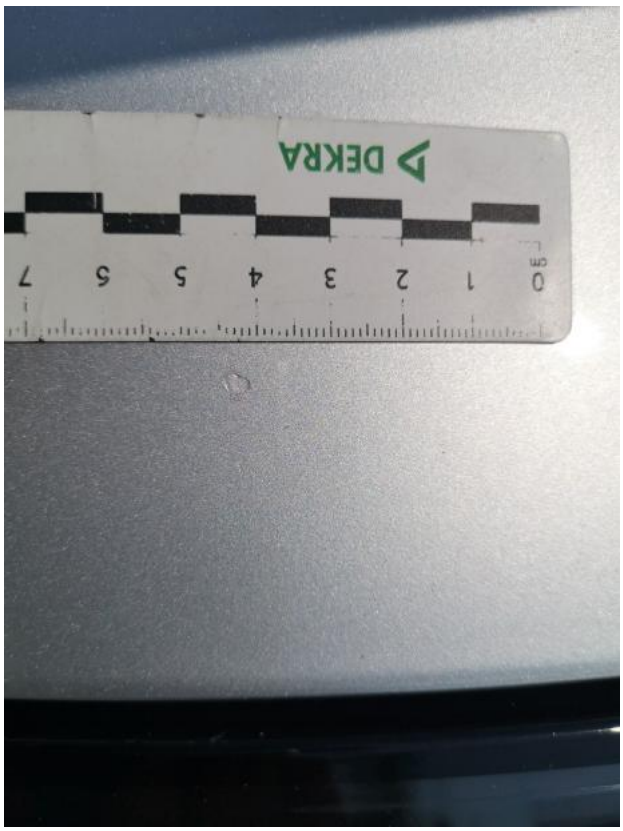
Fot. 42
Pokrywa komory silnika() - Rysa/odprysk 3

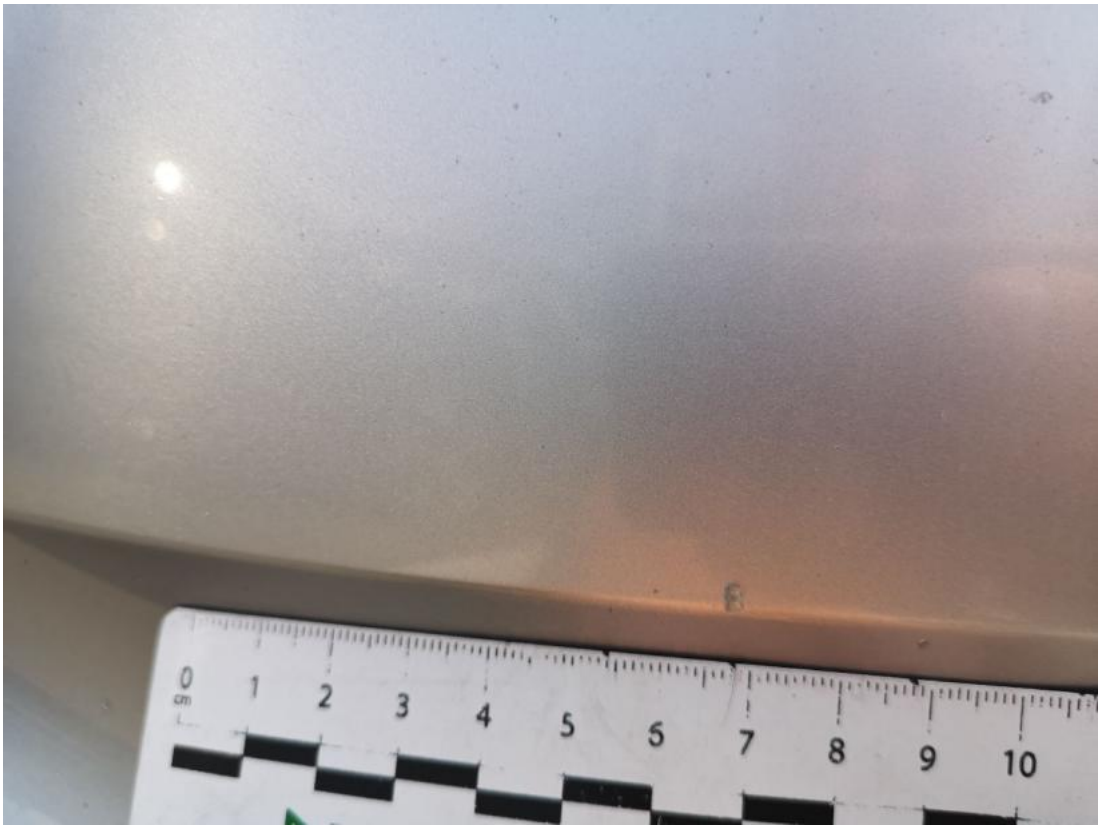
Fot. 50
Zderzak - Rysa/odprysk 2

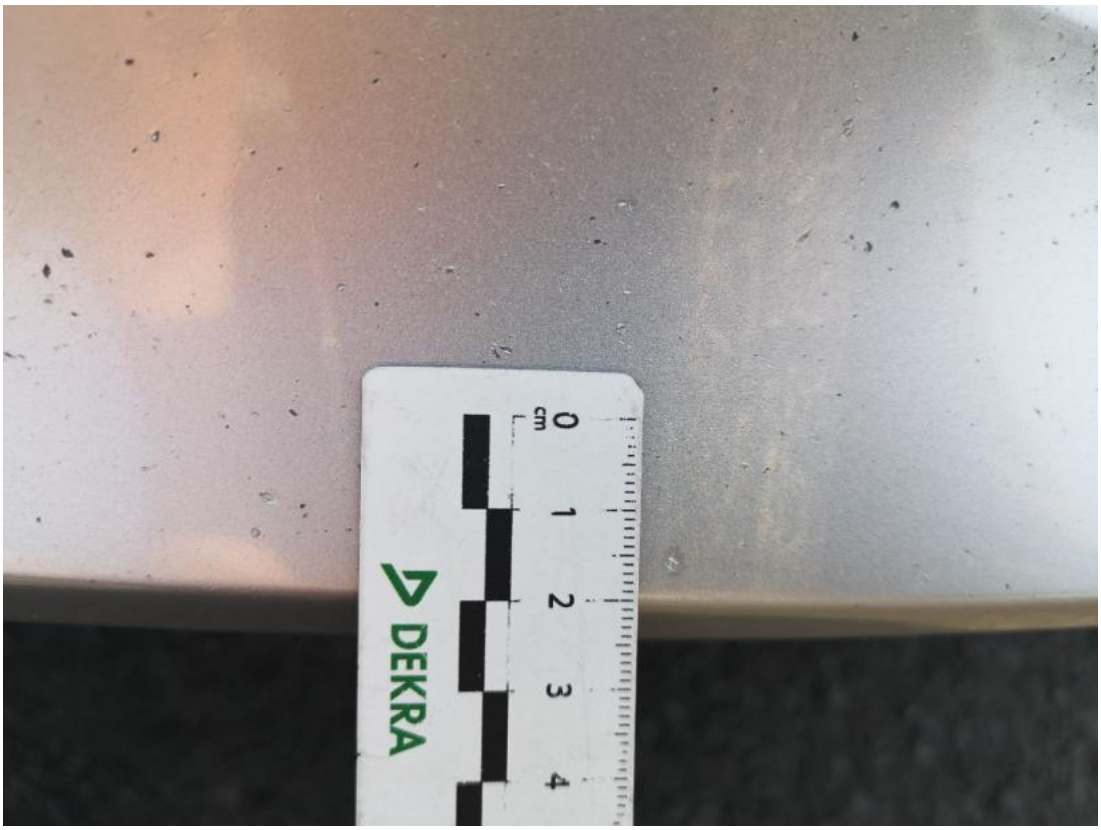
Fot. 51
Zderzak() - Rysa/odprysk 3
