Raport z oględzin pojazdu

Numer raportu	09798/10/26-15501	Data raportu	25-10-2026
Rzeczoznawcy	mgr inż. Piotr Mirkowski mgr Patryk Salzer	Data oględzin	19-10-2026
Nr zlecenia	PKOM(DZS)/GDA/95203/26/10/12	Miejsce oględzin	MDM AUTO (MAKURAT), ZAWODNIKÓ...

Numer identyfikacyjny (VIN)	**U5YH5815GPL137463**
Marka, model	KIA Ceed Kombi 21-
Typ, wersja	Ceed 1.5 T-GDI L DCT
Numer rejestracyjny	GD1F354
Silnik (rodz./poj./moc)	benz./1482 ccm/117,5 kW
Stan licznika	187 440 km
Data 1. rej./rok prod.	22-09-2022/2022
Data nast. bad. techn.	18-09-2027
Nadwozie	KOM 5/5
Lakier	zielony/2-warstwowy metalik
Skrzynia biegów	automatyczna

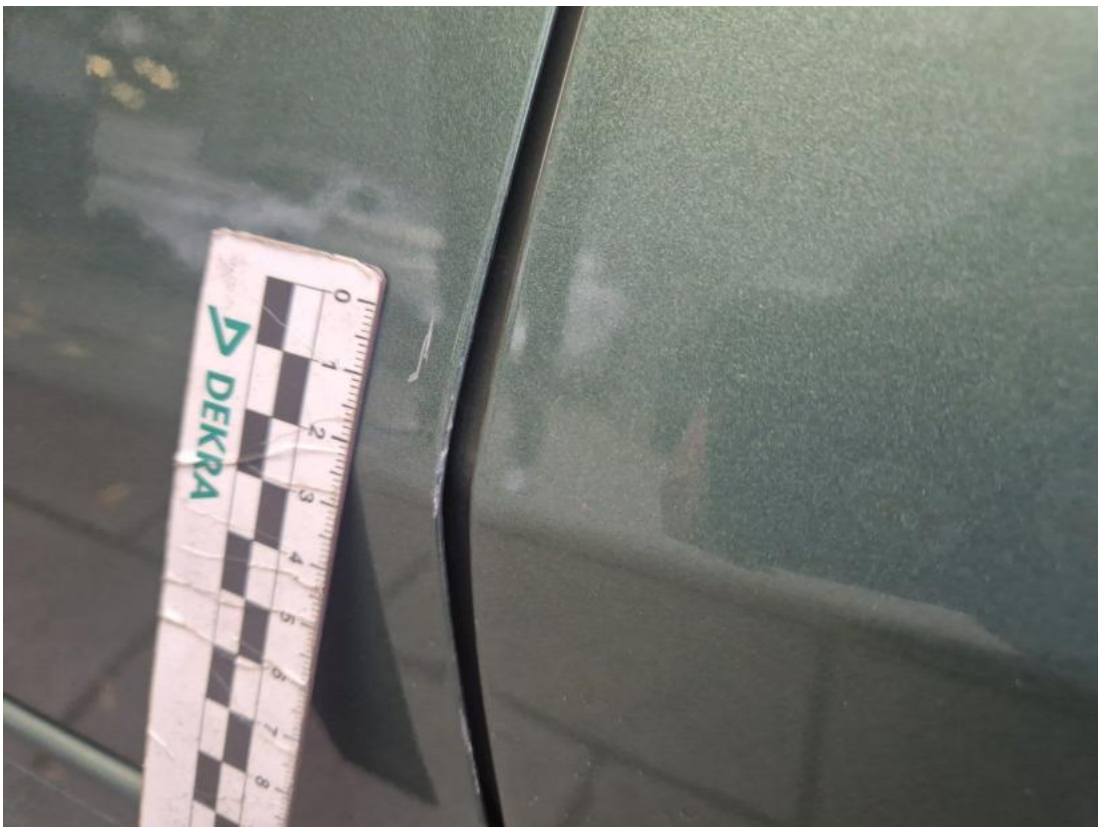
Fot. 52
Błotnik tylny L / Ściana boczna L - Wgniecenie/odkształcenie 1
