Nr zlecenia: 85/16/11/2026/CarArena STANDARD z dnia: 2026/11/16

W y c e n a w a r t o ś c i

Zadanie: Ocena stanu technicznego i określenie wartości rynkowej pojazdu

Rodzaj pojazdu:	**Samochód osobowy**	VIN:	**T M B A C 7 N E 5 G 0 0 2 0 9 1 2**
Marka:	**SKODA**	Nr rejestracyjny:	**PZ163RJ**
Model pojazdu:	**Octavia III 1.4 TSI MR`13 E6**	Nr Info-Ekspert:	**034-03019**
Wersja:	**Ambition**	Rok produkcji:	**2015**

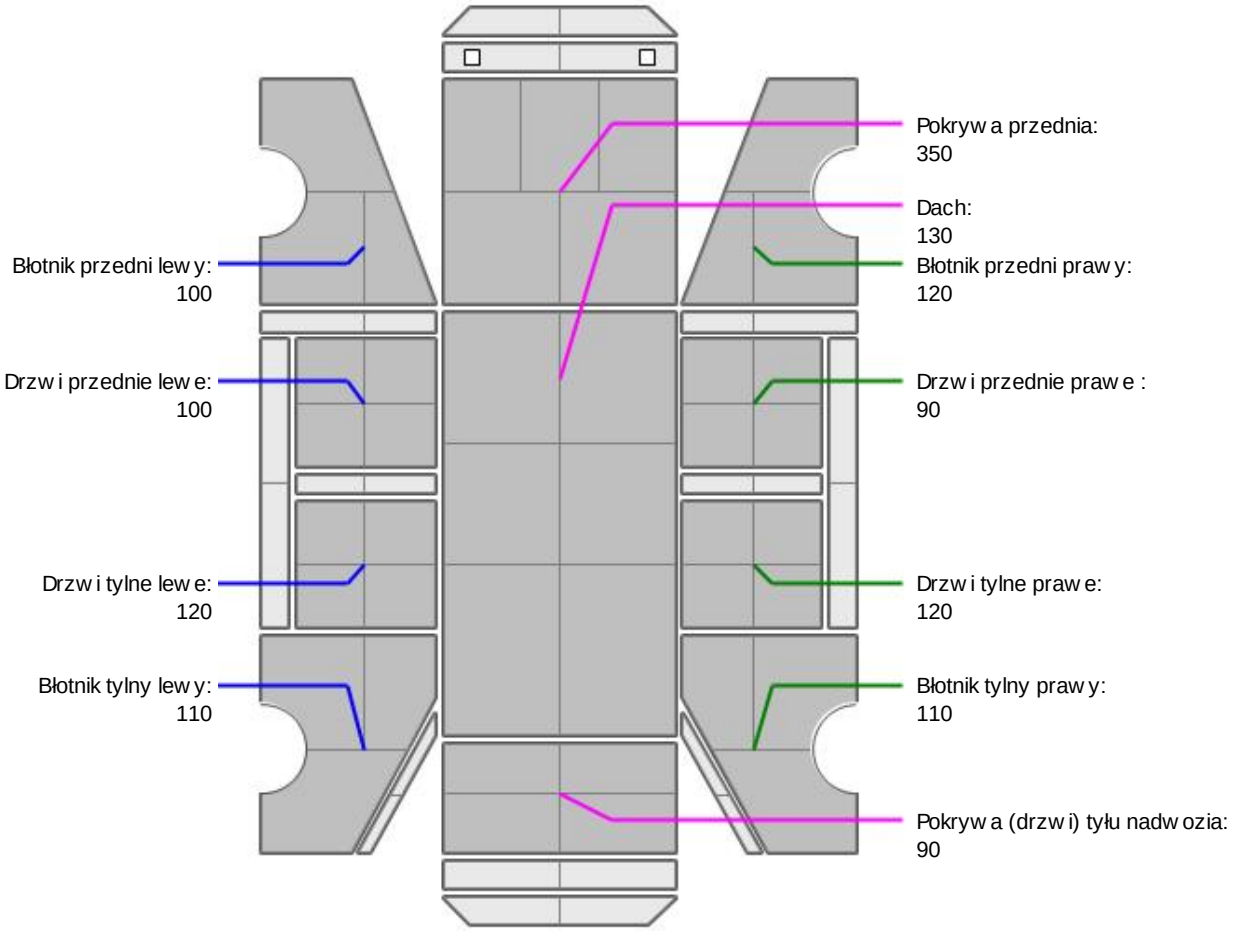
NADWOZIE – Opis powłoki lakierowej

L.p.	Nazwa elementu	L / P	Grubość powłoki [µm]	Opis
1	Pokrywa przednia		350	
2	Dach		130	
3	Błotnik przedni	L	100	
4	Drzwi przednie	L	100	
5	Błotnik tylny	L	110	
6	Błotnik przedni	P	120	
7	Drzwi przednie	P	90	
8	Błotnik tylny	P	110	
9	Pokrywa (drzwi) tyłu nadwozia		90	
10	Drzwi tylne	L	120	
11	Drzwi tylne	P	120
