Raport z oględzin pojazdu

Numer raportu	220787/11/26-11401	Data raportu	05-11-2026
Rzeczoznawcy	Mateusz Gowor (WSP) mgr inż. Przemysław Ostap	Data oględzin	05-11-2026
Nr zlecenia	PKOM(DZS)/GDA/100162/26/10/26	Miejsce oględzin	85-184 Bydgoszcz, ul. Wspólna 1, 85-18...

Numer identyfikacyjny (VIN)	**JMZGL697801853749**
Marka, model	MAZDA 6 Kombi 18-24
Typ, wersja	6 2.0 Exclusive-Line aut
Numer rejestracyjny	CB846PV
Silnik (rodz./poj./moc)	benz./1998 ccm/121 kW
Stan licznika	221 375 km
Data 1. rej./rok prod.	27-10-2023/2023
Data nast. bad. techn.	27-10-2026
Nadwozie	KOM 5/5
Lakier	czerwony/METALIK
Skrzynia biegów	automatyczna

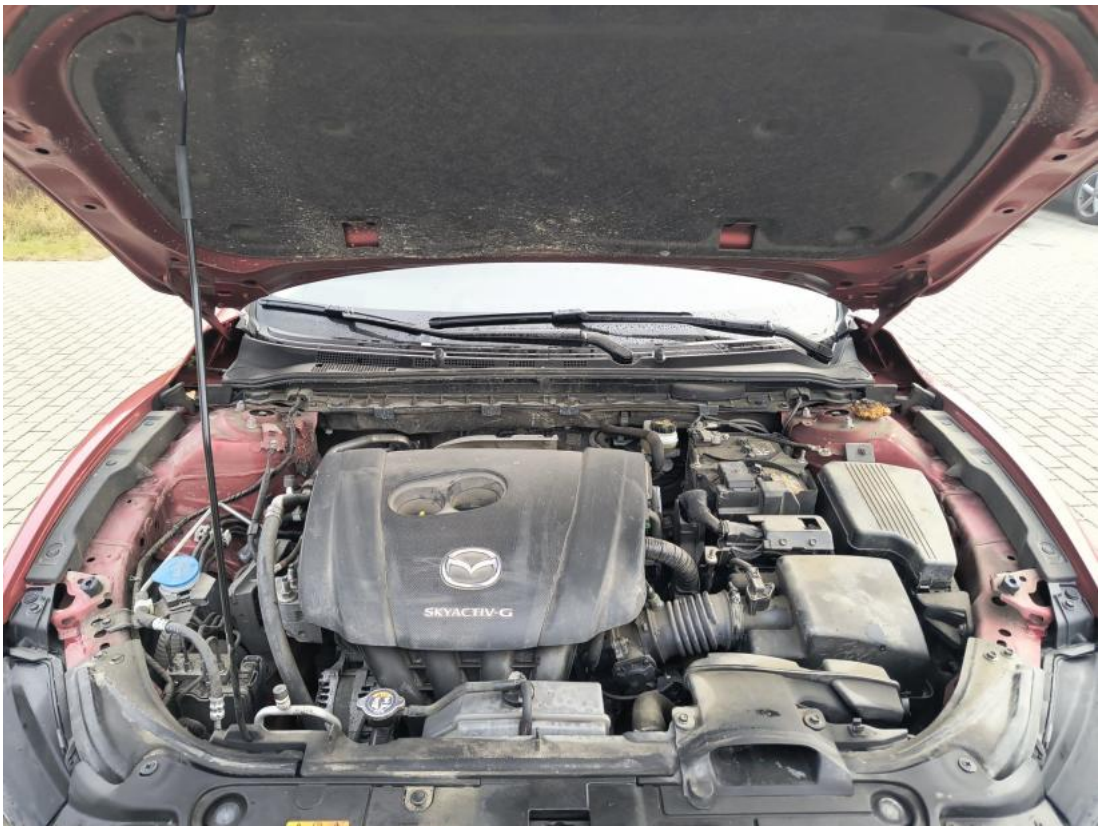
Fot. 23
Komora silnika

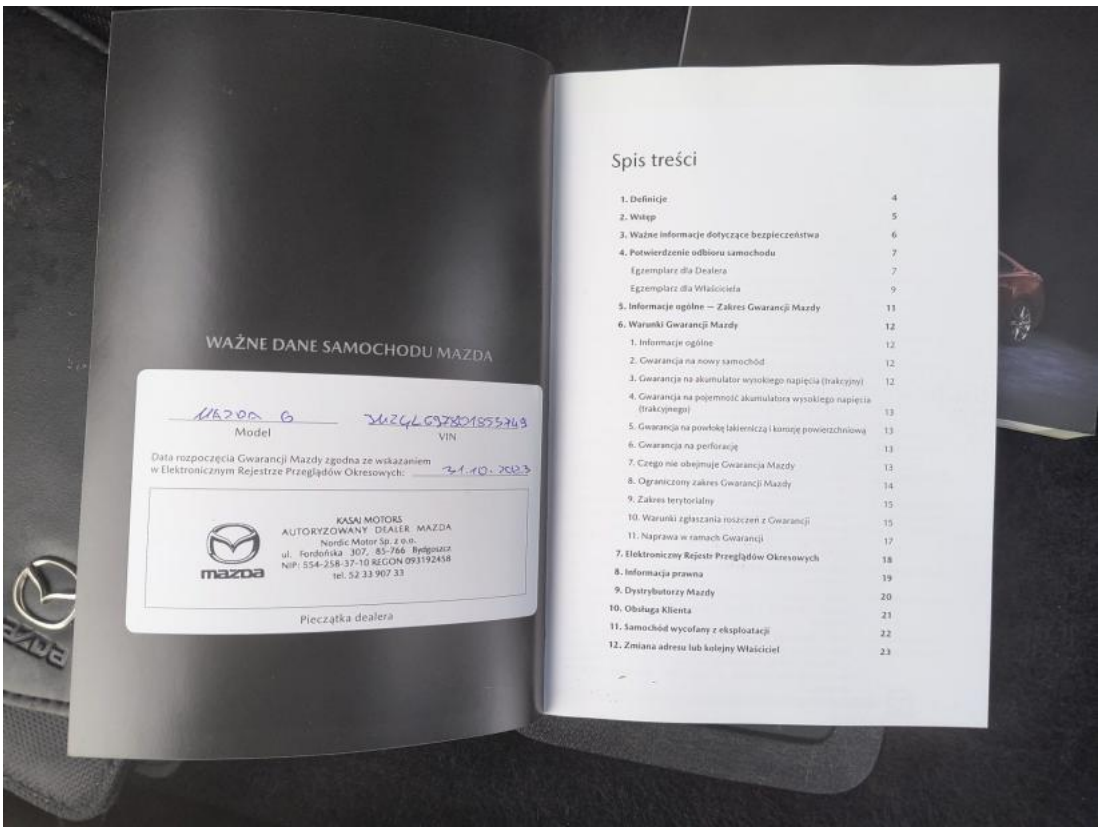
Fot. 32
Książka serwisowa – dane

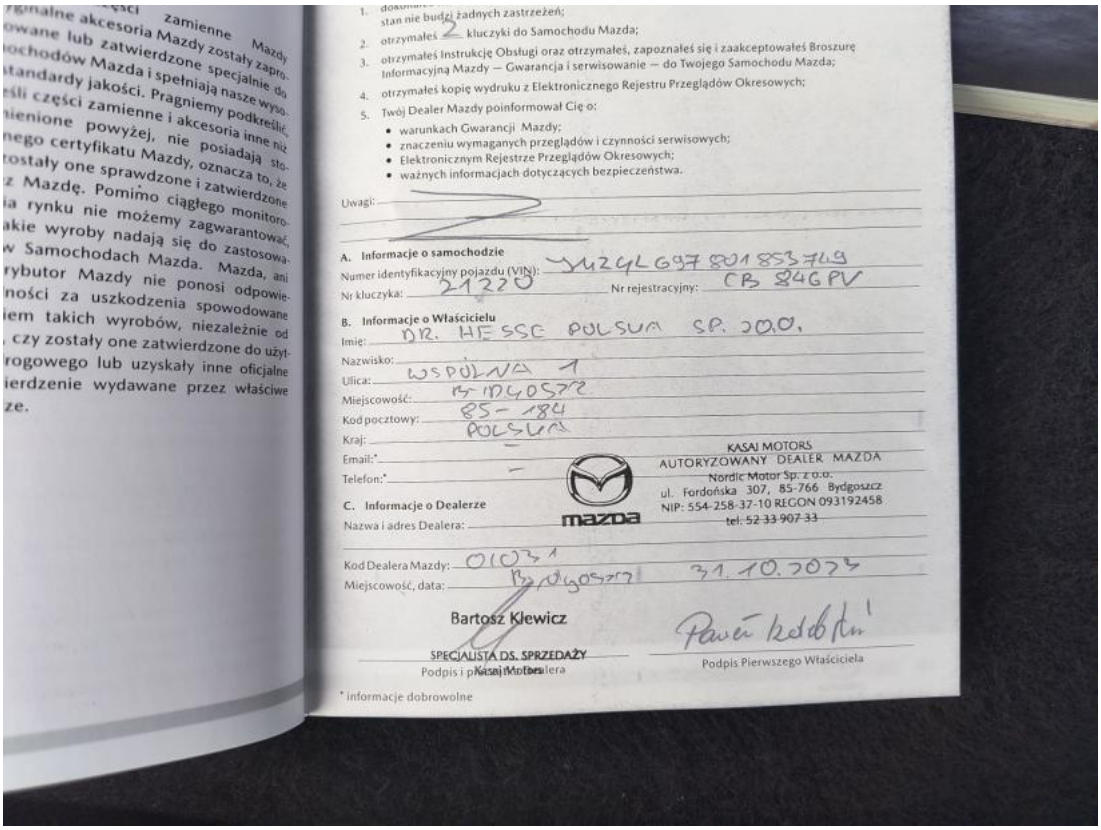
Fot. 33

Książka serwisowa – ostatni przegląd

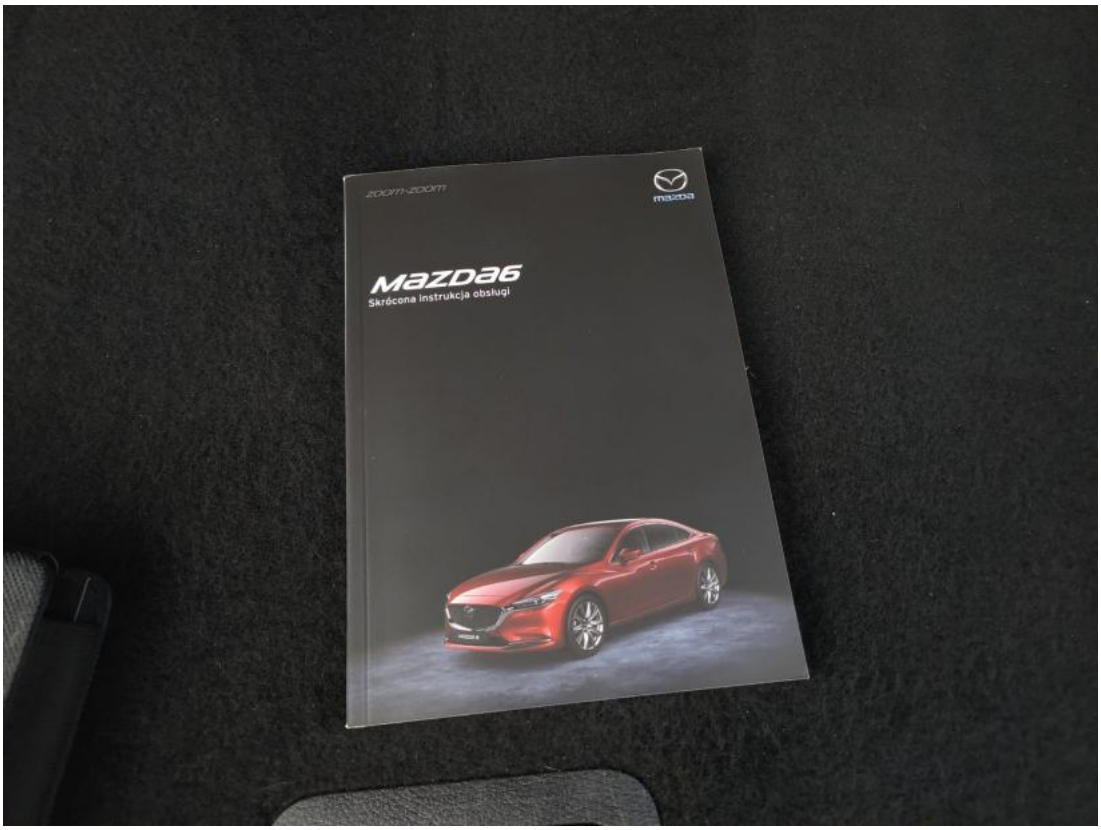
Fot. 35
Instrukcje

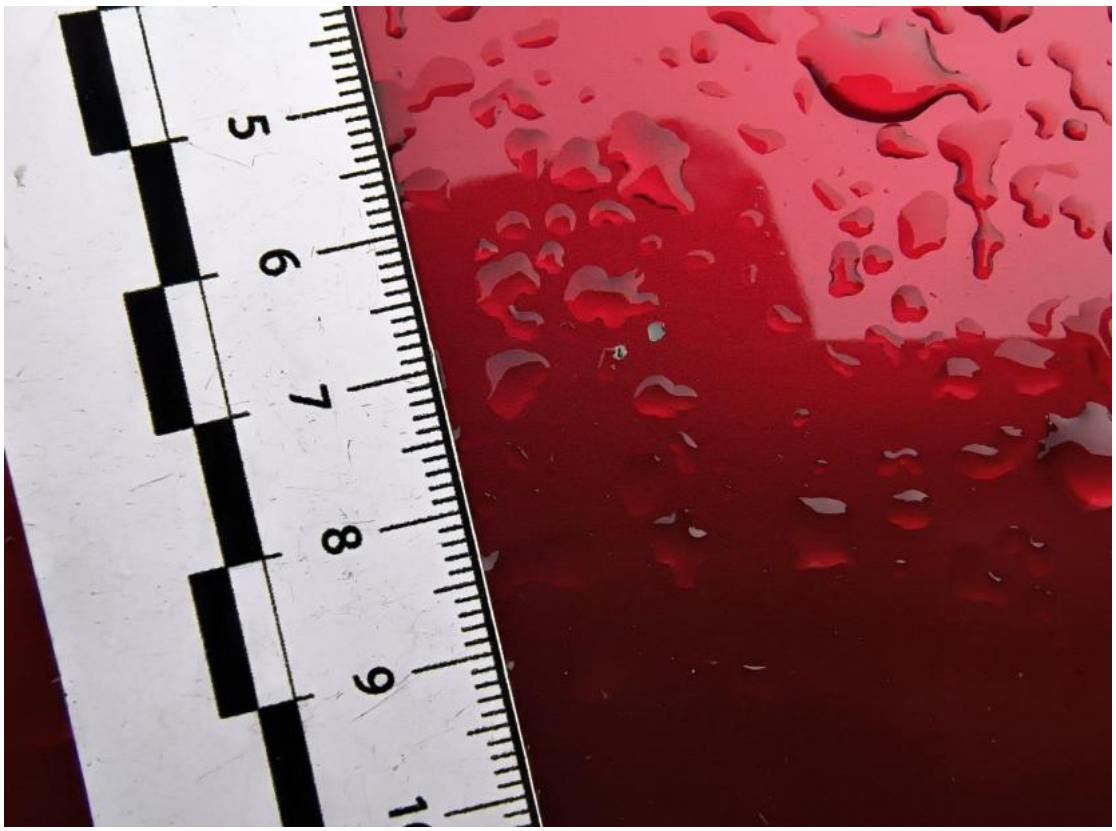
Poz.	Nazwa pozycji	Opis uszkodzeń	Kwalifik.	Naprawa [rbg]
1	Tarcza koła aluminiowa przód L	rysa/odprysk, ubytki materiału	NA	2
2	Tarcza koła aluminiowa przód R	rysa/odprysk, ubytki materiału	NA	2
3	Tarcza koła aluminiowa tył R	rysa/odprysk, ubytki materiału	NA	2
4	Pokrywa przednia	rysa/odprysk		
5	Osłona lusterka zewnętrznego L	rysa/odprysk

Fot. 40
Pokrywa komory silnika - Rysa/odprysk 2

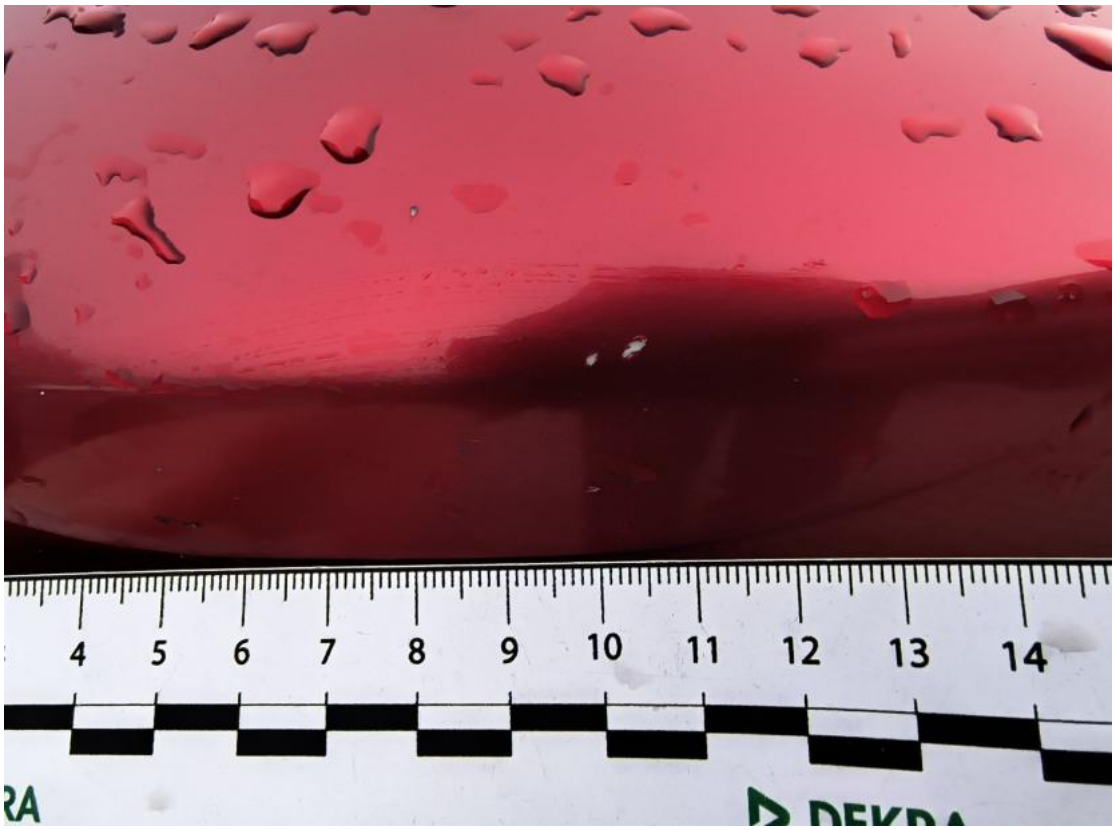
Fot. 49
Lusterko zew L - Rysa/odprysk 1
