Raport z oględzin pojazdu

Numer raportu	13323/8/26-15201	Data raportu	27-08-2026
Rzeczoznawcy	Jerzy Dudek (WSP) mgr inż. Paweł Barszcz (WSP)	Data oględzin	21-08-2026
Nr zlecenia	PKOM(DZS)/GDA/76457/26/08/17	Miejsce oględzin	MDM AUTO (MAKURAT), ZAWODNIKÓ...

Numer identyfikacyjny (VIN)	**W0VBD8EVXL8033275**
Marka, model	OPEL Astra V Sports Tourer 1...
Typ, wersja	Astra V 1.5 CDTI Edition S&S aut
Numer rejestracyjny	GD003VK
Silnik (rodz./poj./moc)	diesel/1496 ccm/90 kW
Stan licznika	163 884 km
Data 1. rej./rok prod.	16-10-2020/2020
Data nast. bad. techn.	09-10-2026
Nadwozie	KOM 5/5
Lakier	srebrny/2-warstwowy metalizowany
Skrzynia biegów	automatyczna

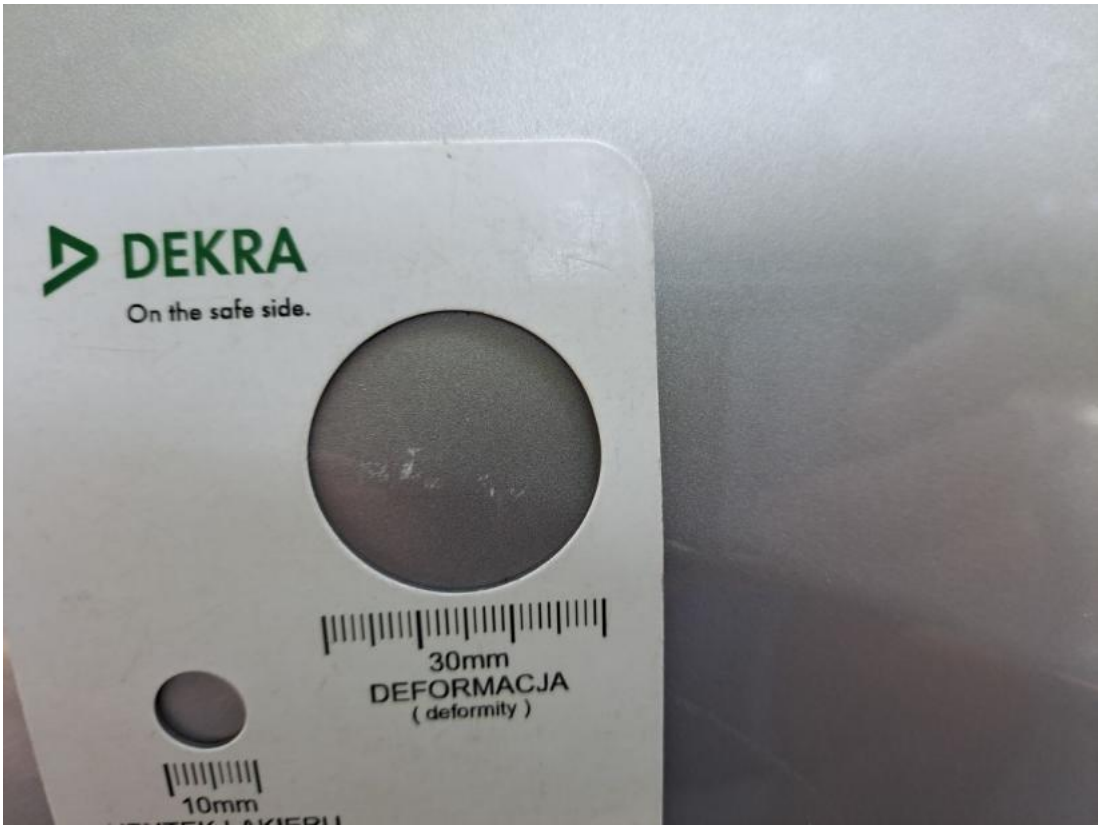
Fot. 39

Błotnik tylny L / Ściana boczna L - zdjęcie poglądowe 2

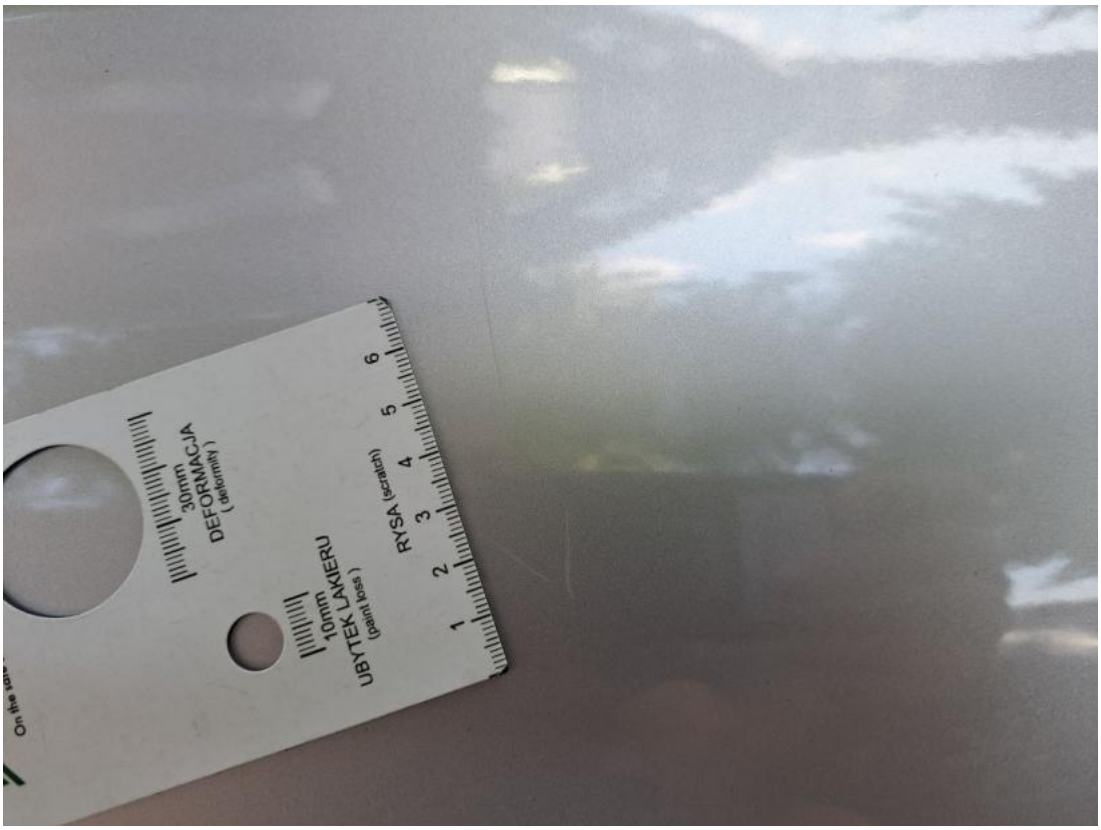
Fot. 46
Drzwi tylne L - zdjęcie poglądowe 1
