Raport z oględzin pojazdu

Numer raportu	220832/11/26-11401	Data raportu	09-11-2026
Rzeczoznawcy	Jacek Ducki (WSP) mgr inż. Przemysław Ostap	Data oględzin	06-11-2026
Nr zlecenia	PKOM(DZS)/GDA/102499/26/11/02	Miejsce oględzin	MASTER1 POZNAŃ/KOMORNIKI, PLAT...

Numer identyfikacyjny (VIN)	**W0VBF6EW8LG058236**
Marka, model	OPEL Astra V Hatchback 19-21
Typ, wersja	Astra V 1.2 T GS Line S&S
Numer rejestracyjny	PY5954E
Silnik (rodz./poj./moc)	benz./1199 ccm/107 kW
Stan licznika	120 671 km
Data 1. rej./rok prod.	14-10-2020/2020
Data nast. bad. techn.	24-11-2026
Nadwozie	hatchback 5/5
Lakier	szary/METALIK
Skrzynia biegów	manualna

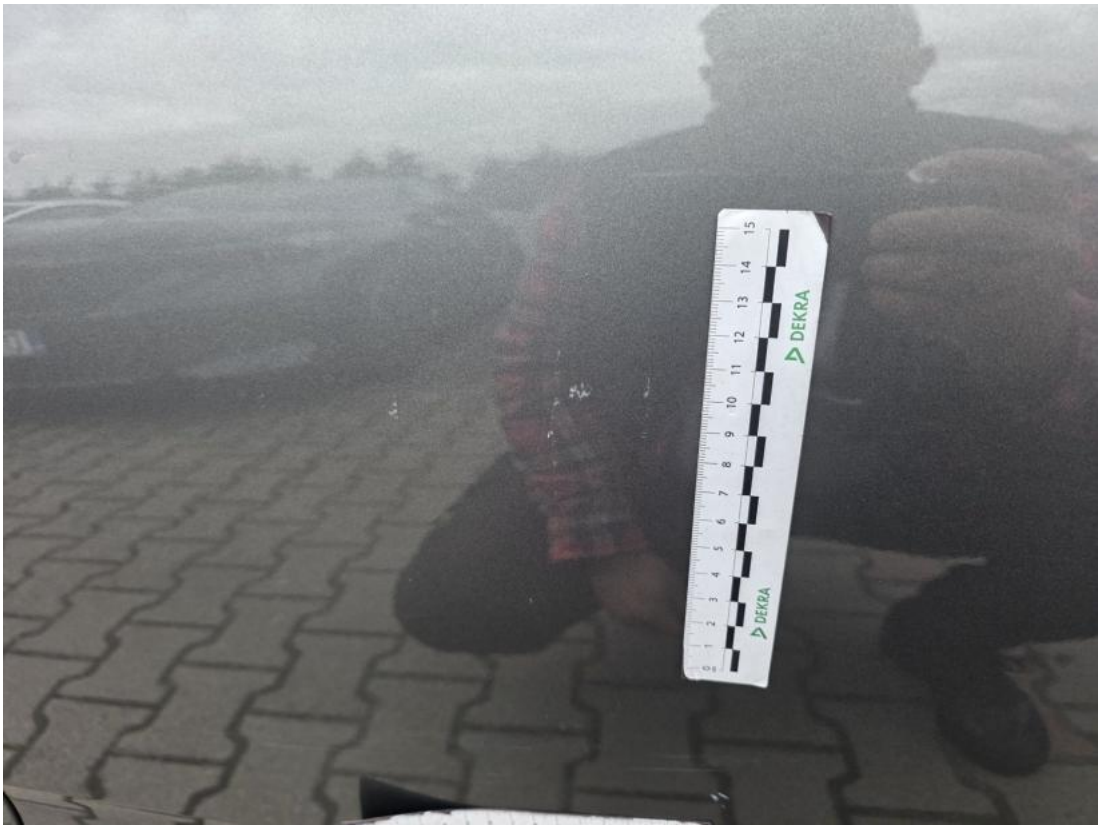
Fot. 44
Zderzak - Rysa/odprysk 1
