Raport z oględzin pojazdu

Numer raportu	14546/11/26-15201	Data raportu	12-11-2026
Rzeczoznawcy	mgr inż. Piotr Mirkowski mgr inż. Paweł Barszcz (WSP)	Data oględzin	10-11-2026
Nr zlecenia	PKOM(DZS)/GDA/102925/26/11/03	Miejsce oględzin	MDM AUTO (PLAC PĘPOWO), GDAŃS...

Numer identyfikacyjny (VIN)	**TSMJYAD2S00B17216**
Marka, model	SUZUKI S-Cross 21-
Typ, wersja	S-Cross 1.4 SHVS Elegance
Numer rejestracyjny	WD9381R
Silnik (rodz./poj./moc)	benz./1373 ccm/95 kW
Stan licznika	44 268 km
Data 1. rej./rok prod.	05-09-2023/2023
Data nast. bad. techn.	04-09-2028
Nadwozie	hatchback 5/5
Lakier	czarny/2-warstwowy metalizowany
Skrzynia biegów	manualna

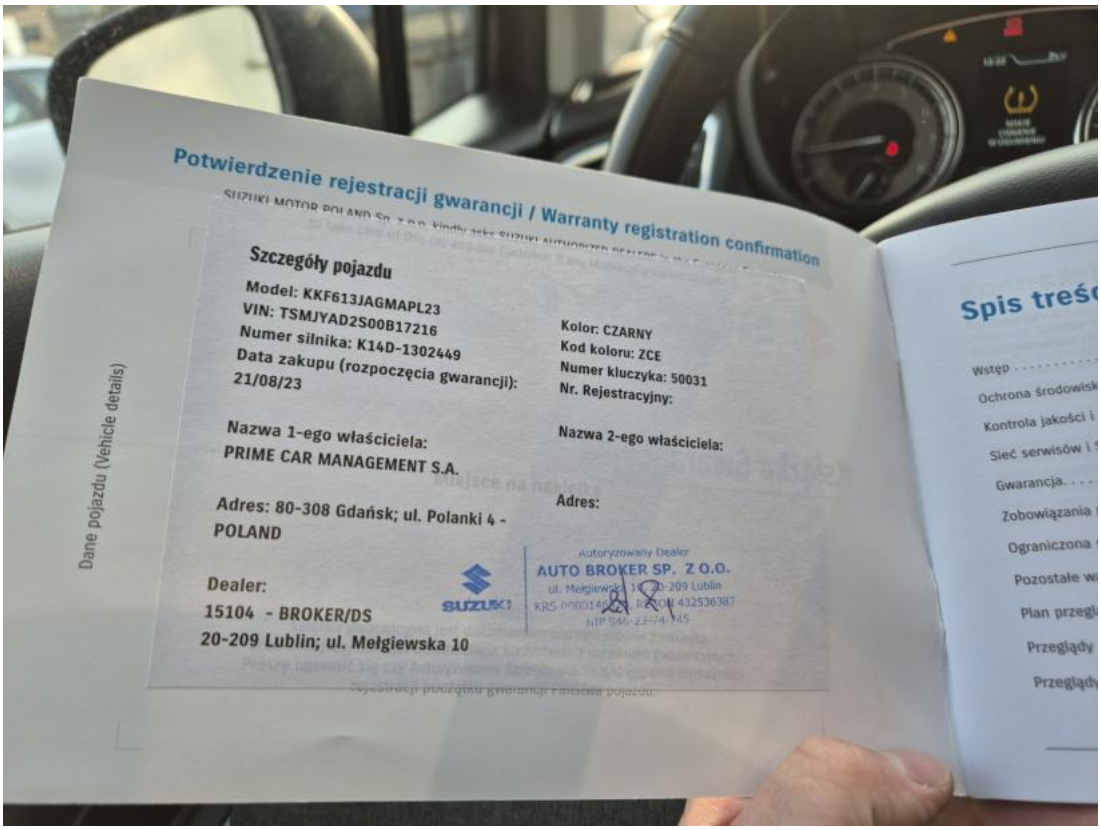
Fot. 33
Książka serwisowa – dane

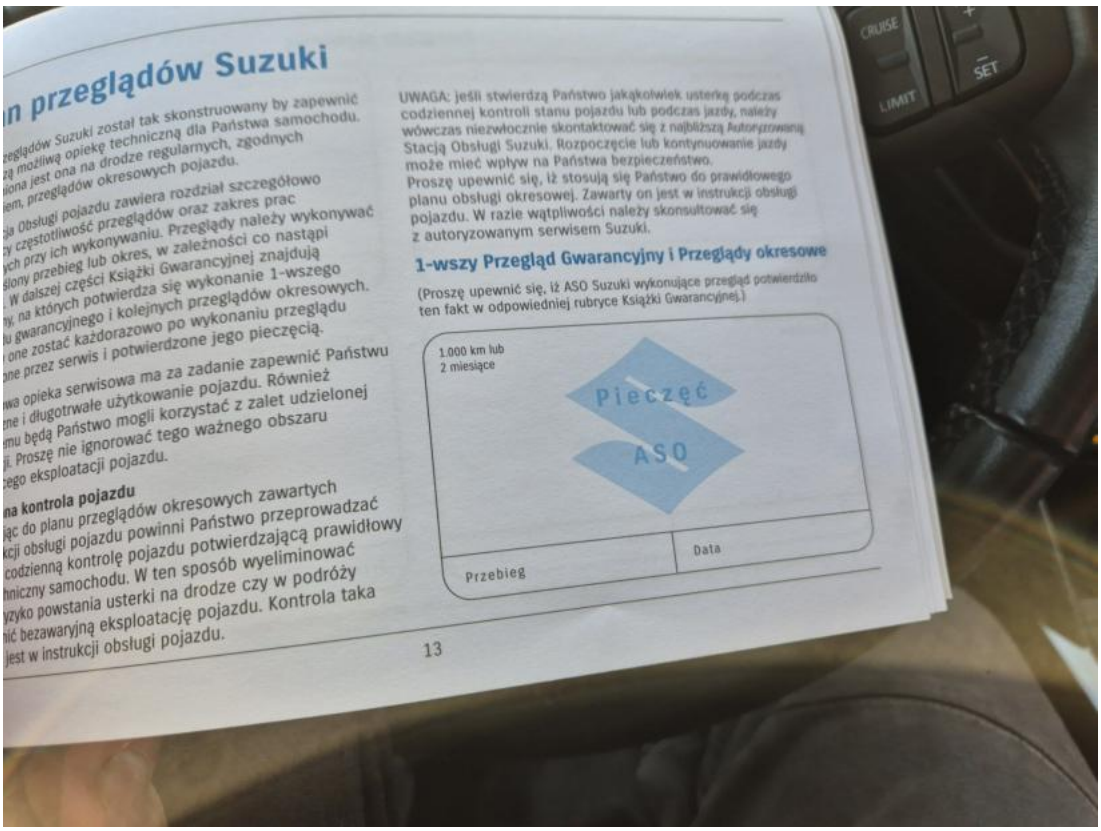
Fot. 34
Książka serwisowa – ostatni przegląd
