Nr zlecenia: 31/16/11/2026/CarArena STANDARD z dnia: 2026/11/16

W y c e n a w a r t o ś c i

Zadanie: Określenie wartości rynkowej pojazdu

Rodzaj pojazdu:	**Samochód osobowy**	VIN:	**W V W Z Z Z C D Z M W 5 0 4 0 2 5**
Marka:	**VOLKSWAGEN**	Nr rejestracyjny:	**WA4236F**
Model pojazdu:	**Golf VIII Variant 2.0 TDI MR`20 E6d**	Nr Info-Ekspert:	**040-10074**
Wersja:	**Life**	Rok produkcji:	**2020**

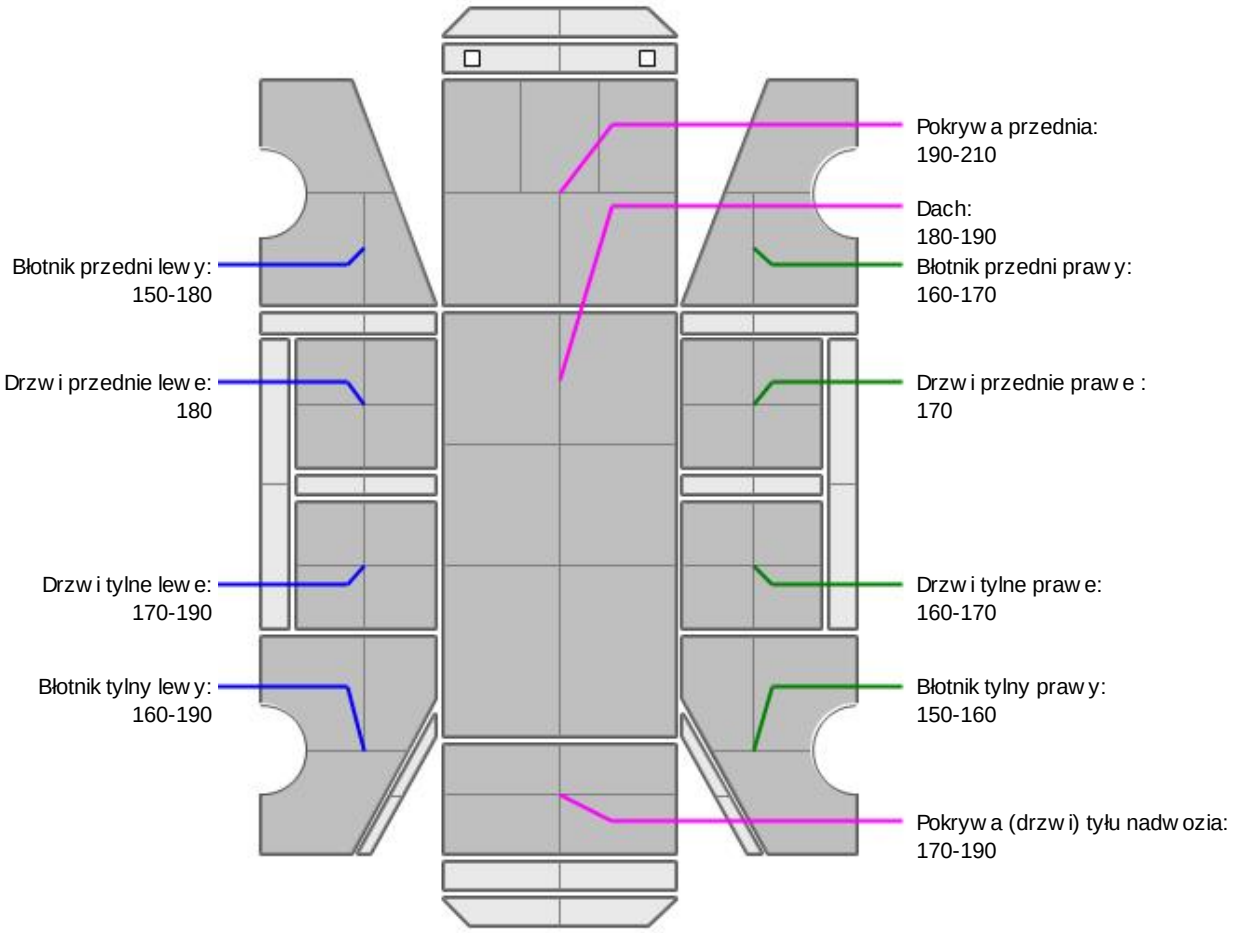
NADWOZIE – Opis powłoki lakierowej

Podczas ogledzin stwierdzono inny odcień powłoki lakierowej na drzwiach PP oraz PT względem błotników.

L.p.	Nazwa elementu	L / P	Grubość powłoki [µm]	Opis
1	Pokrywa przednia		190-210	
2	Dach		180-190	
3	Błotnik przedni	L	150-180	
4	Drzwi przednie	L	180	
5	Drzwi tylne	L	170-190	
6	Błotnik tylny	L	160-190	
7	Błotnik przedni	P	160-170	
8	Drzwi przednie	P	170	
9	Drzwi tylne	P	160-170	
10	Błotnik tylny	P	150-160	
11	Pokrywa (drzwi) tyłu nadwozia		170-190
